Informe técnico IN-020/2013

Incidente ocurrido el 21 de julio de 2013, a la aeronave Piper PA-28-140, matrícula EC-CCM, operada por Club de Vuelo TAS, en el aeropuerto de Cuatro Vientos (Madrid)

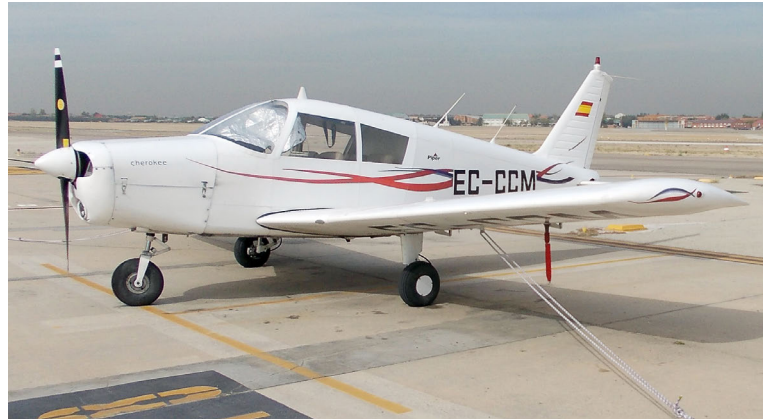
Figura 1. Vista general de la aeronave

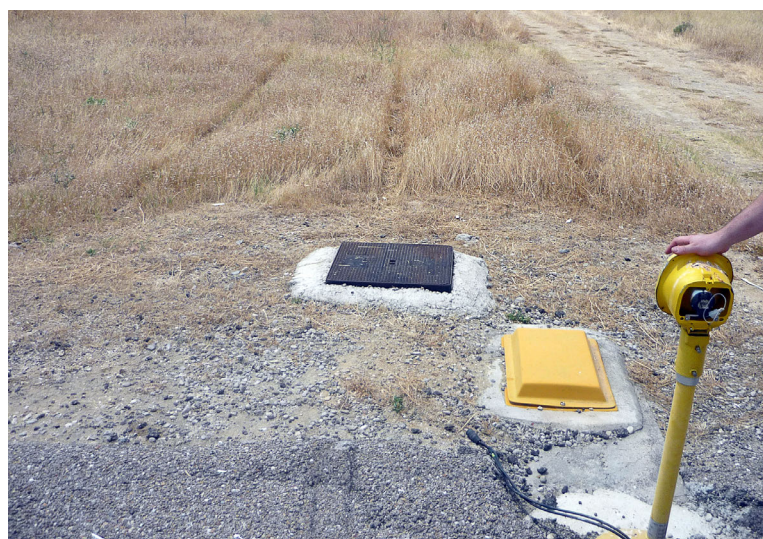
Se produjeron rasponazos superficiales en el asfalto de la pista 10 del aeropuerto de Cuatro Vientos (Madrid) y la rotura de la baliza de iluminación de aproximación situada a 50 m de la cabecera.

Figura 2. Arqueta metálica y baliza de iluminación

La aeronave contactó con el terreno 70 m antes del umbral, quedando unas trazas claras sobre la hierba de las tres ruedas del tren de aterrizaje. En el encuentro del terreno con la zona de parada asfaltada del extremo de pista, la pata de morro impactó con una arqueta metálica y el encastre del plano izquierdo con la última baliza de iluminación de aproximación.

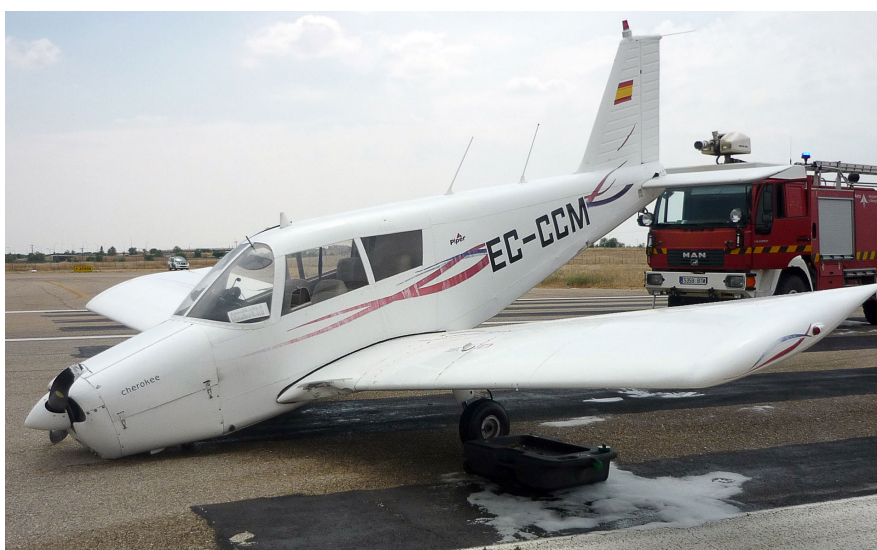
La aeronave sufrió daños importantes: rotura de la pata de morro, deformación en el encastre del plano izquierdo, deformación en el lateral izquierdo del fuselaje por impacto de la rueda desprendida, deformación en las dos palas de la hélice y rasponazos en la parte inferior del fuselaje, tal como se puede apreciar en la figura 3.

Figura 3. Aeronave tras el incidente

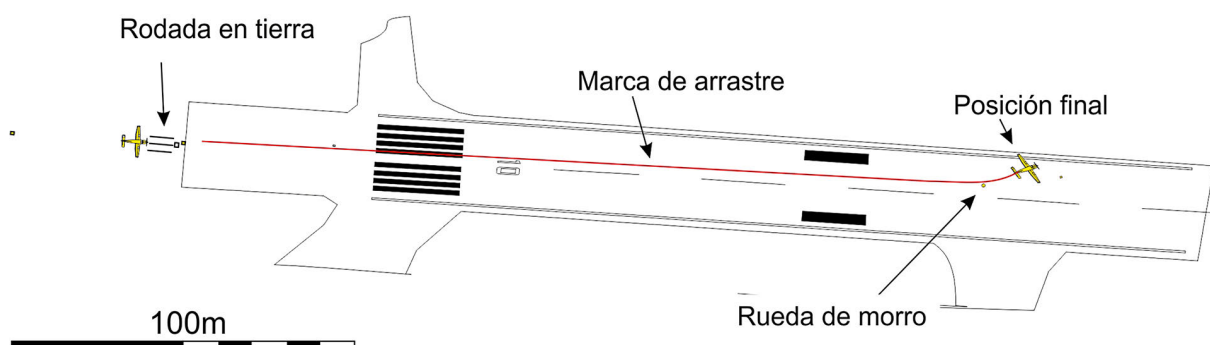
La rueda de morro se desprendió durante el recorrido por la pista golpeando la parte izquierda del fuselaje de la aeronave y quedó detenida en el margen derecho. Se observaron marcas en el asfalto del impacto de las palas de la hélice y del amortiguador de morro, que más adelante se convirtieron en un surco de 4 cm de ancho por 1,5 cm de profundidad.

La trayectoria de la aeronave se fue desviando a la izquierda hasta detenerse a escasa distancia del borde de pista y sin dañar balizas, tras recorrer 210 m detrás del umbral de pista.

Figura 4. Trayectoria de la aeronave sobre la pista
