COMISIÓN DE INVESTIGACIÓN
DE ACCIDENTES FERROVIARIOS

Informe final de la CIAF

**INFORME FINAL DE LA CIAF (IF)
SOBRE EL INCIDENTE FERROVIARIO Nº 0049/2015
OCURRIDO EL DÍA 14.10.2015 EN LA
ESTACIÓN DE MONTE LA REINA (ZAMORA).**

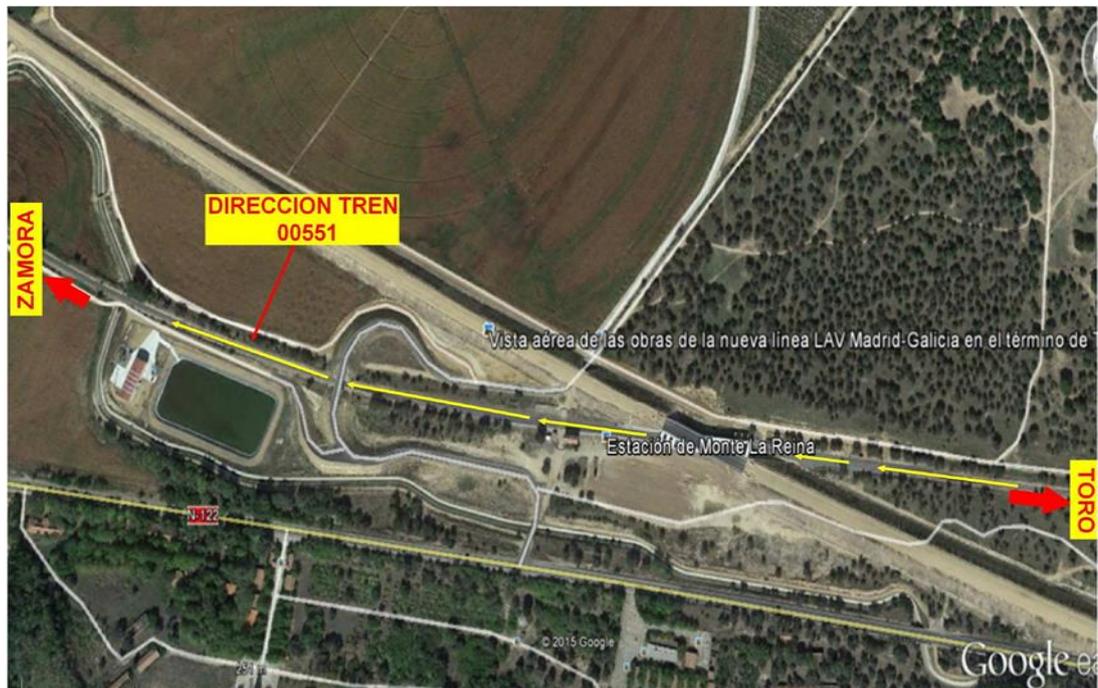
Croquis:

El tren 551 realiza su salida de la estación de Toro en dirección a la estación de Monte la Reina y pasa por la señal avanzada E'1, que se encontraba girada hacia el campo. Continúa la marcha y pasa por la señal de entrada E1 de Monte la Reina que también se encontraba girada hacia el campo.

El tren 551 pasa por la señal de salida S1/1 de la estación de Monte la Reina en dirección Zamora, sin haber realizado parada continuando hasta Ourense, donde su maquinista fue relevado a su llegada a esta estación.

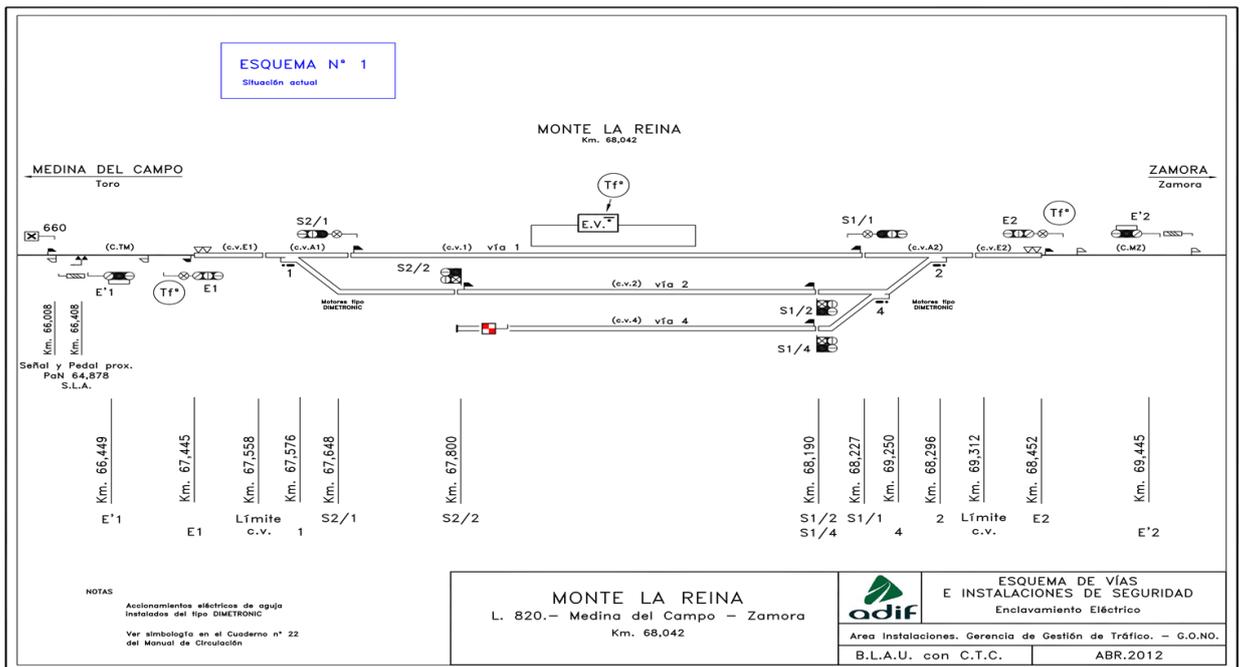
Esquema de la estación de Monte la Reina antes de procederse al cambio del enclavamiento. Fuente Adif

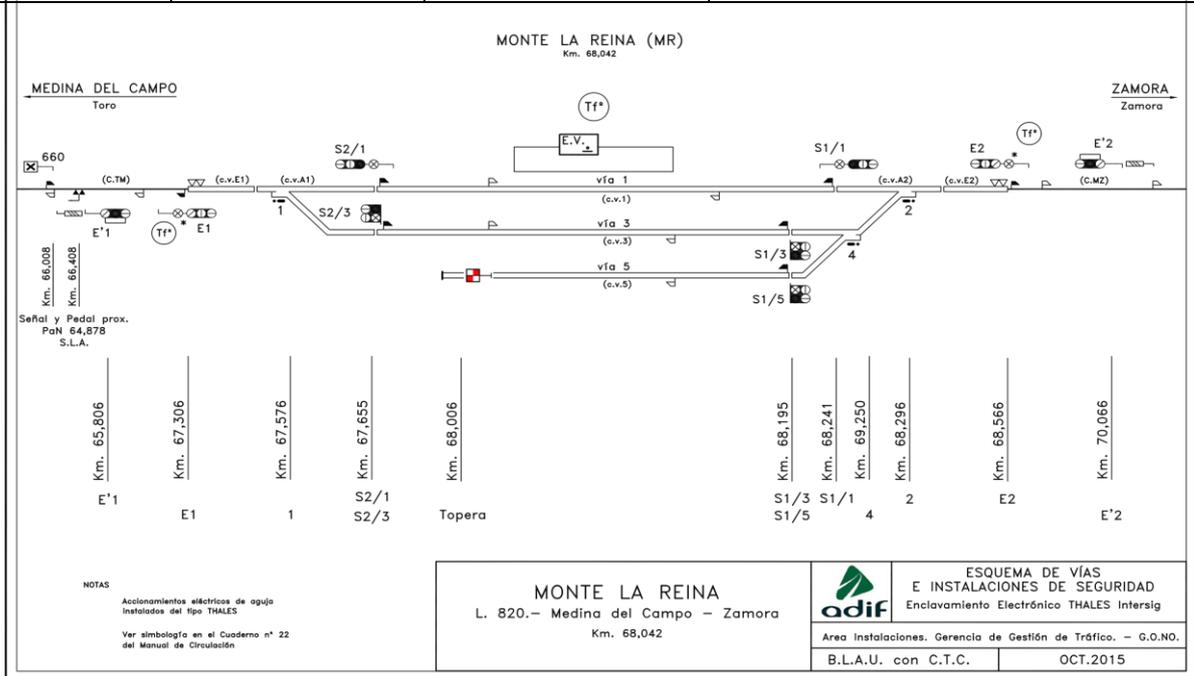
Esquema de la estación de Monte la Reina después de procederse al cambio del enclavamiento. Se aprecia el cambio en la denominación de las vías y de las señales de salida. Fuente Adif
