Informe técnico IN-044/2013

Incidente ocurrido el 11
de diciembre de 2013, a la
aeronave modelo ATR 72-212,
matrícula EC-LFA, durante el
aterrizaje en el aeropuerto
de Tenerife-Norte (Santa
Cruz de Tenerife)

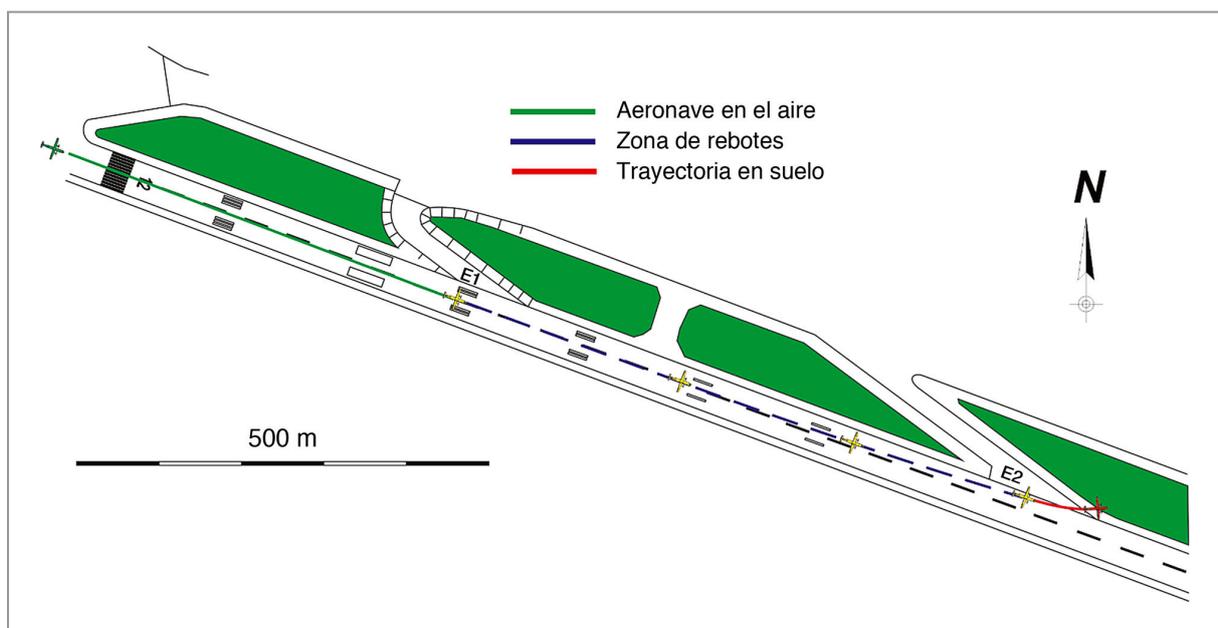
En el momento en que se dispuso a aterrizar, a la altura de la calle de rodadura E1 realizó una toma con excesiva velocidad vertical dando varios botes sobre la pista, comenzando a desviarse hacia la izquierda a la altura de la calle de rodadura E2 y saliéndose finalmente la rueda de morro a la zona de hierba del lado izquierdo de la pista 12 (véase figura 1).

Figura 1. Croquis de situación y trayectoria de la aeronave (todos los elementos están a escala)

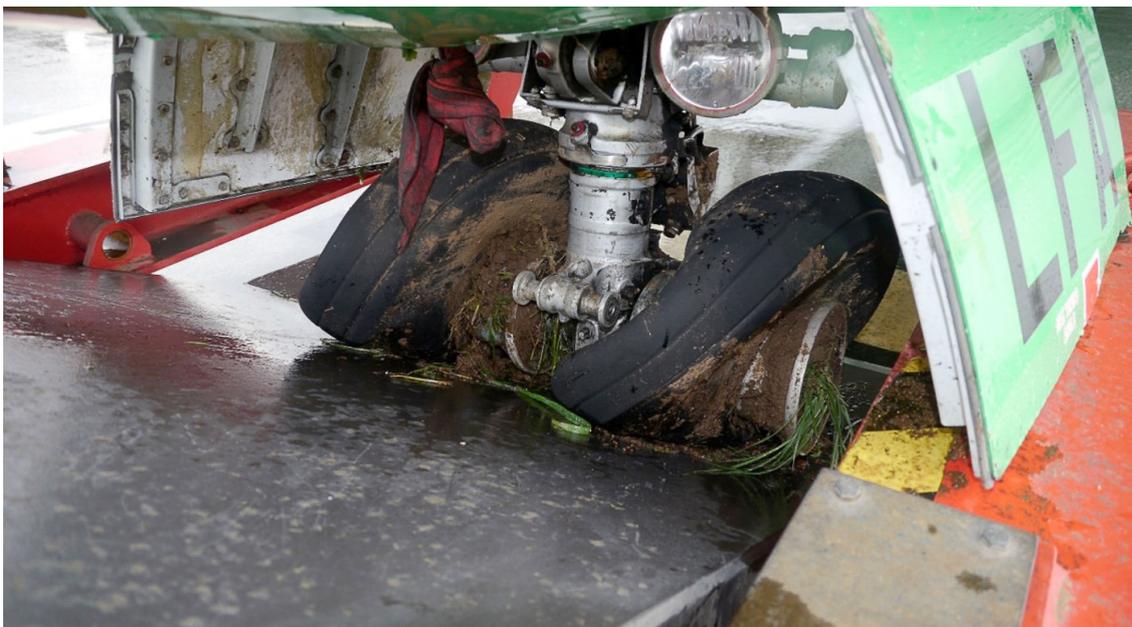
La aeronave resultó con la pata de morro destruida y daños en el tren de aterrizaje principal, concretamente en la pata y amortiguador del lado izquierdo.

Figura 2. Detalle de estado de rueda de morro

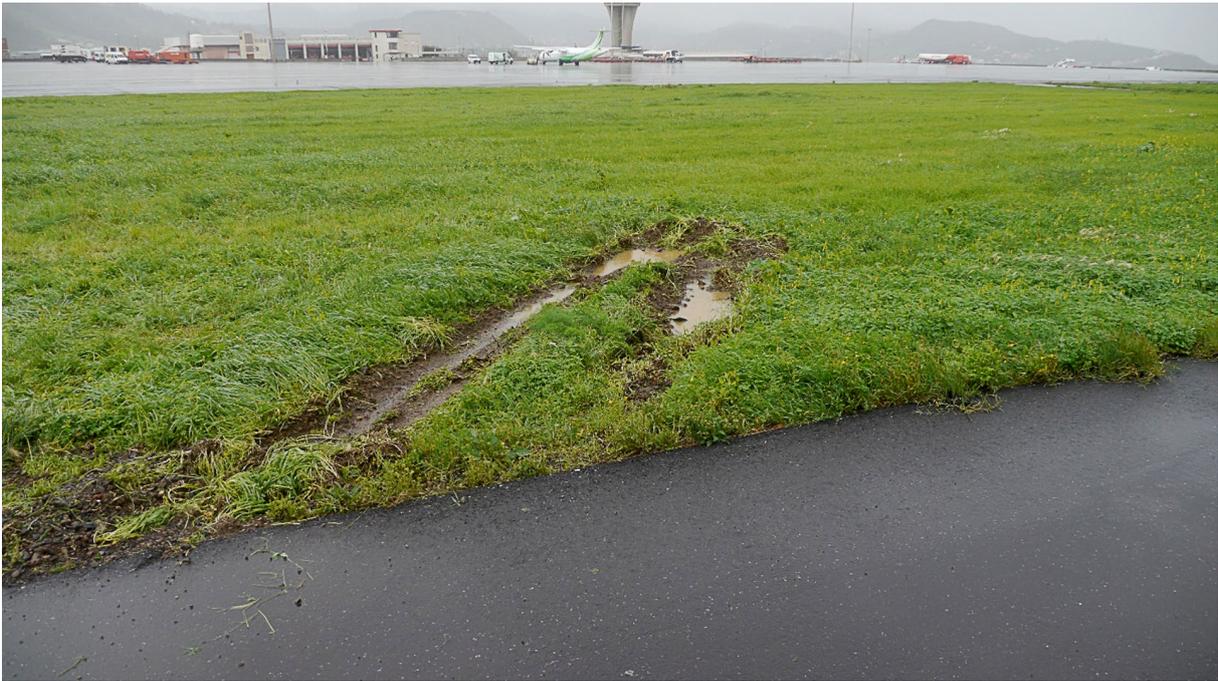
La aeronave sufrió daños únicamente en la pata de morro y en el tren de aterrizaje principal izquierdo. En su recorrido, la aeronave se desplazó a lo largo de la pista, siendo la rueda de morro la única que salió fuera de ésta, quedando atrapada en la zona de césped cercana a la calle de rodadura E2.

Figura 3. Detalle de huellas de pata de morro en el terreno
