## Informe técnico A-074/2004

Accidente ocurrido el día  
20 de diciembre de 2004,  
al helicóptero ROBINSON  
R44 II, matrícula EC-ITD,  
en Marbella (Málaga)

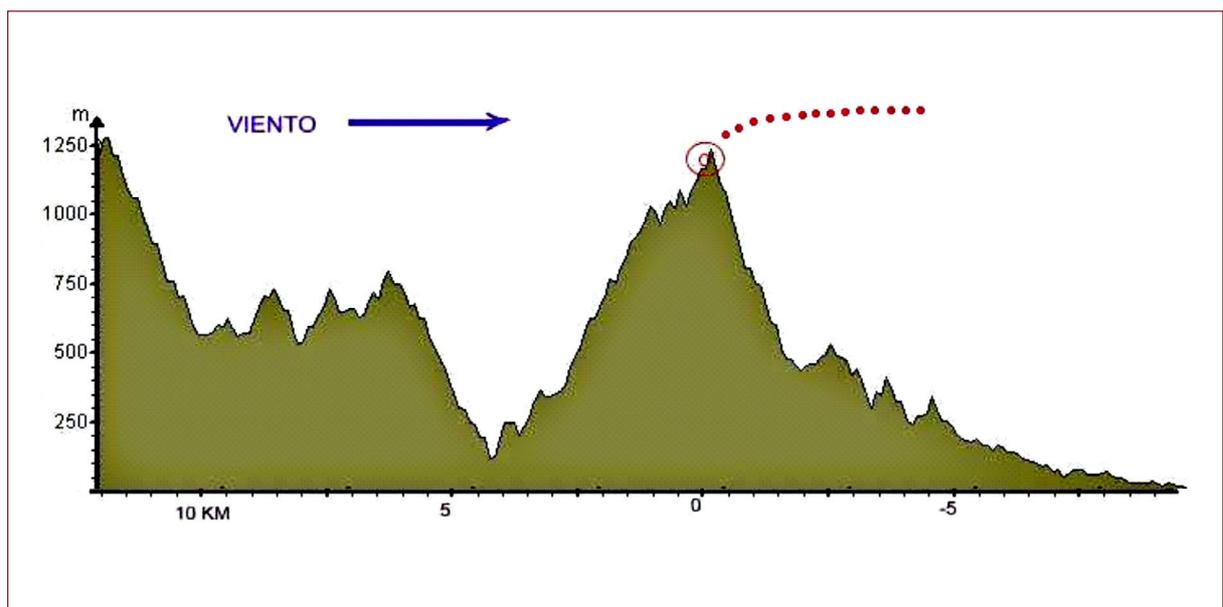
Figura 2. Perfil del terreno en dirección NW-SE

Al norte del cerro de Lastonar se abre un valle profundo de unos 10 km de anchura donde se encuentra el embalse de La Concepción. La cuerda de la sierra de Marbella tiene una orientación hacia el NW y su fachada hacia el norte es muy abrupta.

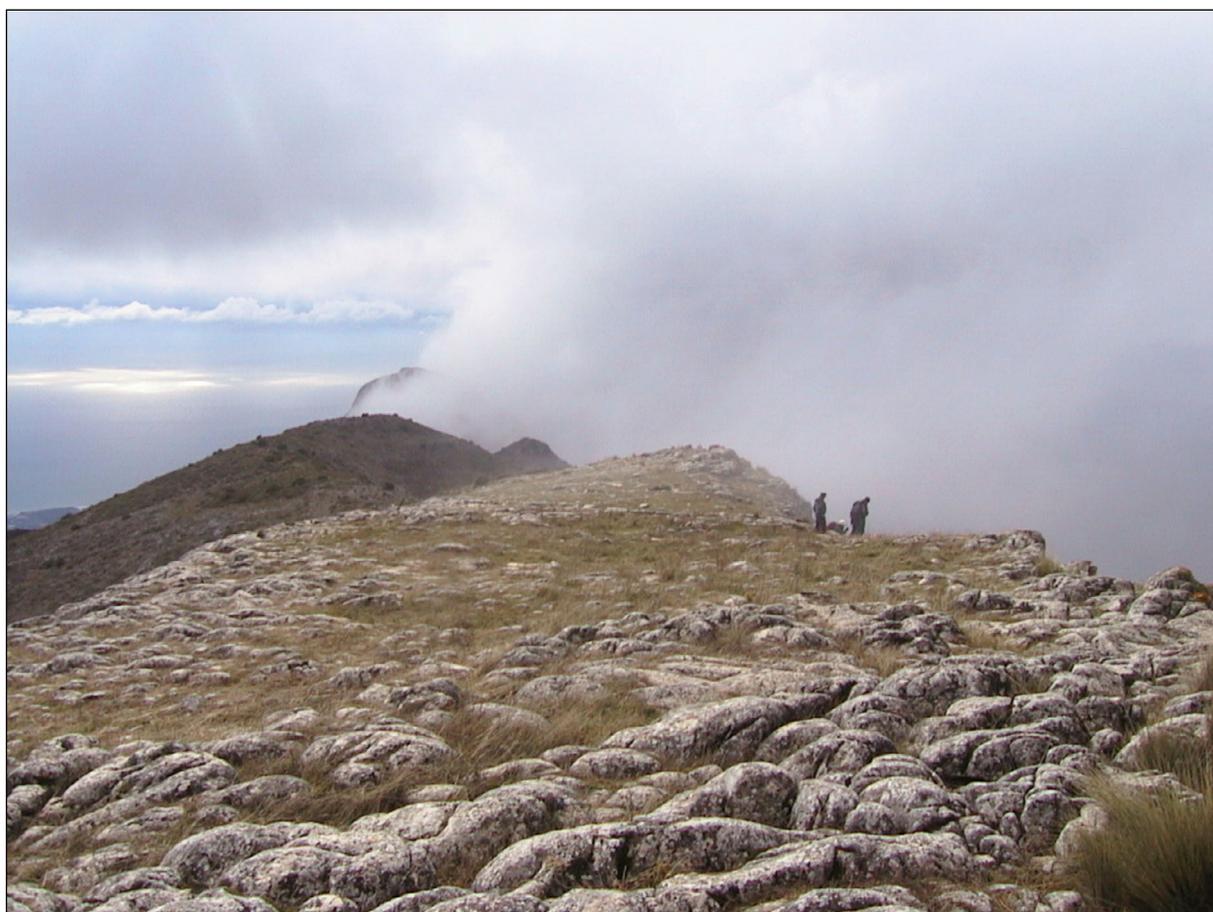
En la vertiente sur del cerro de Lastonar la pendiente es suave y la cumbre presenta una explanada de unos 20 m de anchura. En sentido norte la ladera desciende verticalmente unos 10 m hasta un escalón de 10 m de anchura, donde crece una encina de gran tamaño. Más hacia el norte vuelve a descender verticalmente la pared de la montaña unos 60 m, desde donde progresivamente disminuye la pendiente hasta unos 45° en los siguientes cien metros.

Figura 3. Explanada en la cima del cerro de Lastonar

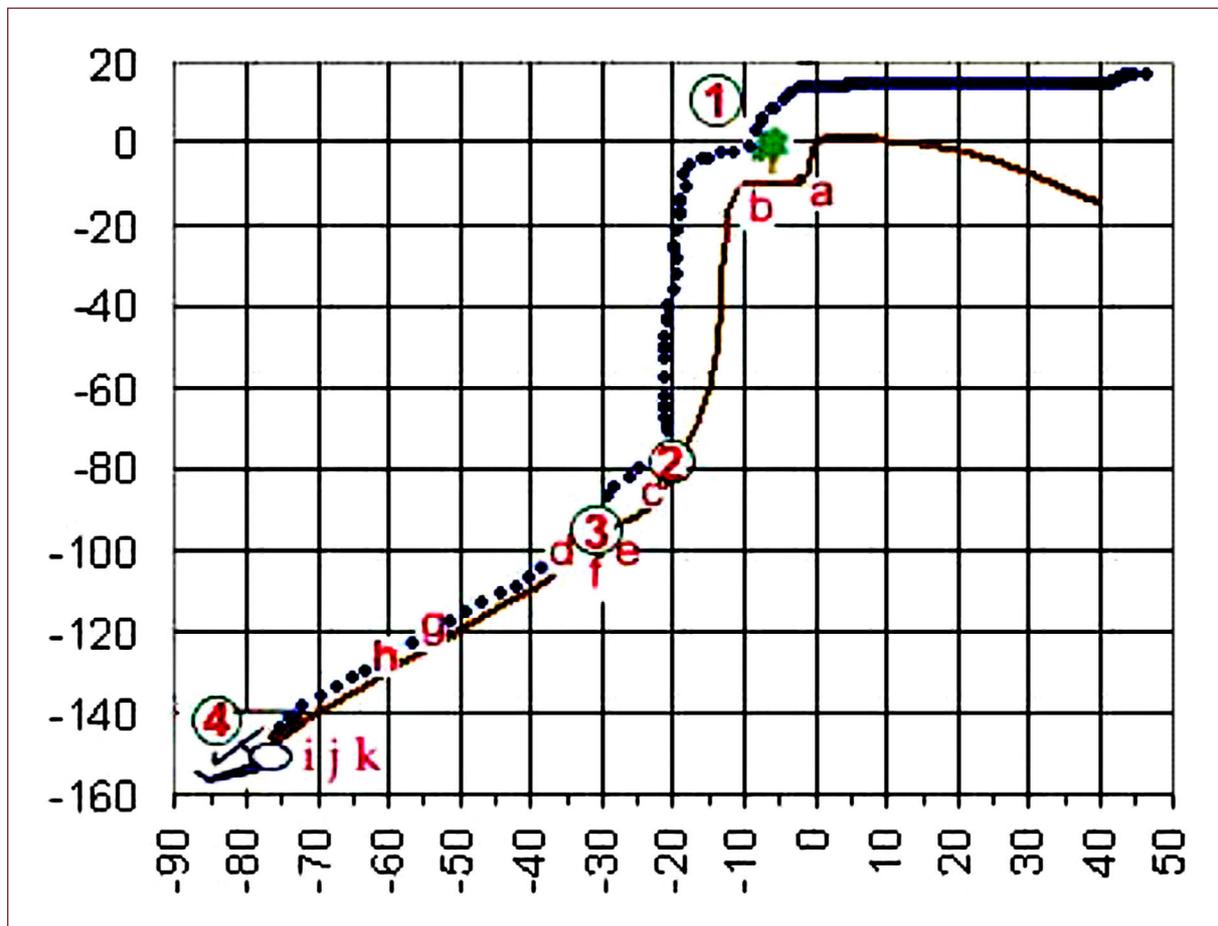
Figura 4. Perfil del terreno y disposición de los impactos y de los restos

La primera señal de impacto fueron unas ramas cortadas y tronchadas de una encina situada justo debajo de la cima de Lastonar. En un rellano y junto a la encina se encontraron una pala del rotor de cola del helicóptero y el tubo que hace de carena y guarda del mismo rotor.

1. Primer impacto con la encina.
2. Impacto contra el suelo.
3. Inicio huellas de arrastre por el terreno.
4. Restos principales.
- a. Pala del rotor de cola.
- b. Tubo de guarda del rotor de cola.
- c. Pala del rotor de cola.
- d. Restos de pintura azul.
- e. Estructura de patines y puentes.
- f. Pantalla ADF.
- g. Caja 90° rotor de cola y rotor de cola.
- h. Panel de instrumentos.
- j. Mitad de la pala de rotor principal, junto a 4, restos principales.
- k. Puerta derecha, junto a 4.
- l. Puerta izquierda, junto a 4.

Un segundo impacto del helicóptero con el terreno se produjo unos 60 m más abajo del nivel de la encina y dejó huellas y restos de pintura y la otra pala del rotor de cola.

A 10 m de estos últimos restos se recogieron partes de los patines y puentes del tren de aterrizaje y la pantalla del ADF. A continuación se observaron huellas continuas del arrastre del helicóptero por la ladera y, sobre ellas, la caja del rotor de cola y el panel de instrumentos.

Al final se encontró el conjunto principal de los restos y junto a él las dos puertas desprendidas y media pala del rotor principal.
