RESUMEN DE DATOS

Fecha y hora	Miércoles, 18 de enero de 2012; 17:10 h¹
Lugar	Campo de vuelo para aeronaves ultraligeras de Camarenilla (Toledo)

Matrícula	EC-KDC	EC-CD7
Tipo y modelo	R-44-II	Cedimex S-6ES-582 (ULM)
Explotador	Intercopters	Club dep. elemental Aviador 1+1

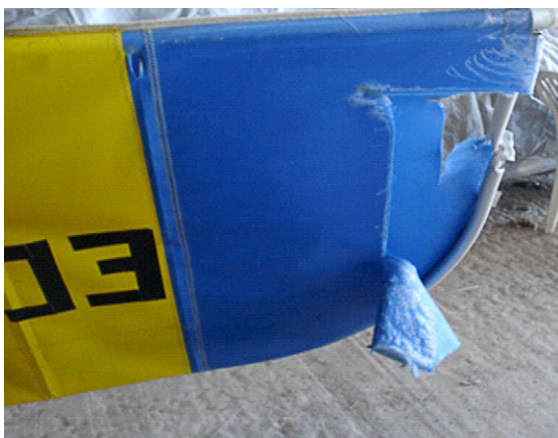
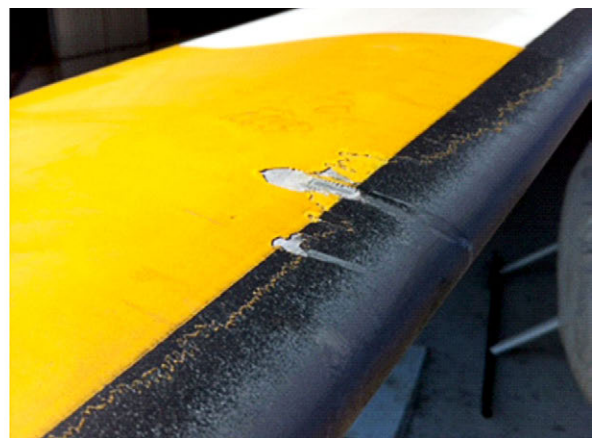
El helicóptero presentaba dos arañazos en el extradós de una de las palas que solo afectaba a la pintura, sin verse afectado ni el borde de ataque ni el revestimiento de la pala. Se realizó una inspección según el Manual de Mantenimiento de RHC (Robinson Helicopter Company) donde se revisaron la caja principal de la transmisión principal, el rotor principal, la transmisión del rotor de cola y el rotor de cola encontrándose todos ellos en perfecto estado.

En el ultraligero se rasgó la punta del plano derecho, rompiéndose el entelado y la estructura del ala.

Figura 1. Daños en ambas aeronaves

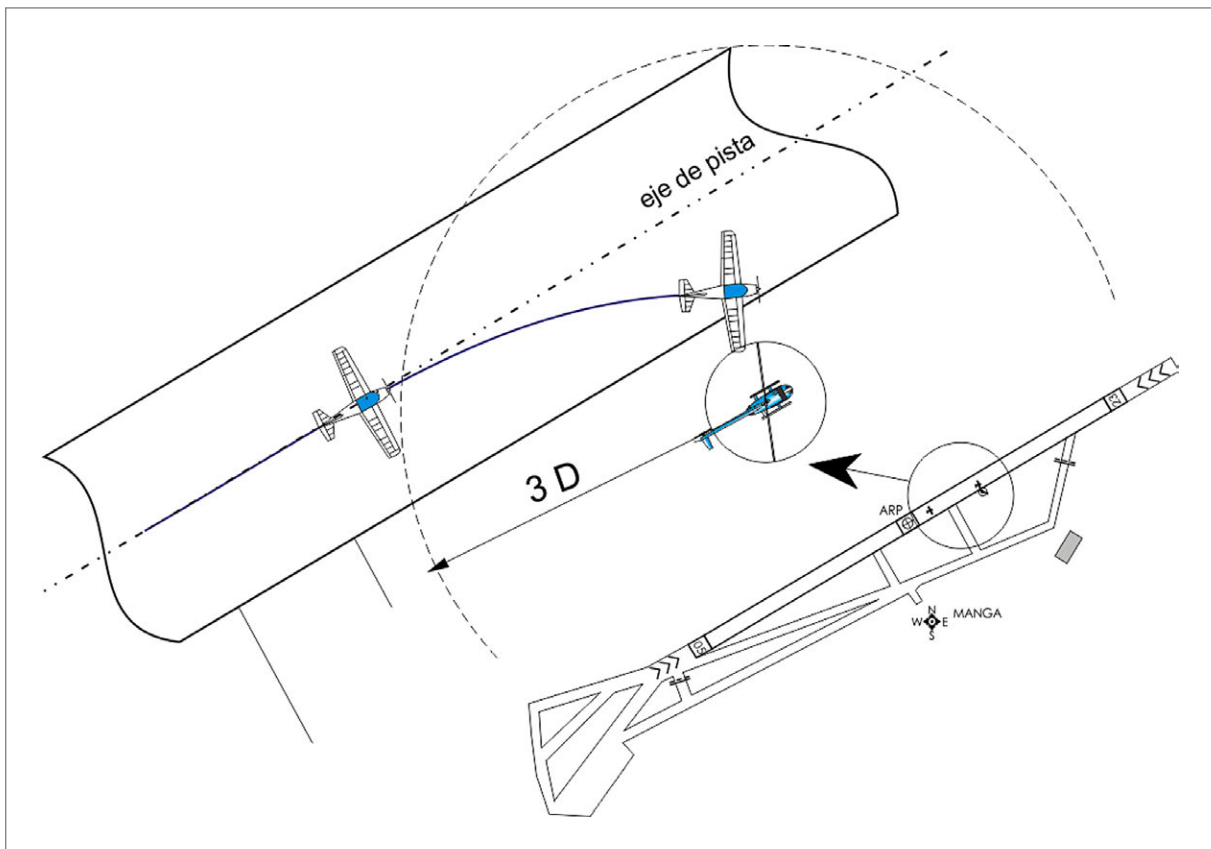
Para el aterrizaje de fallo simulado de hidráulico el instructor seleccionó una zona de terreno compacto situada a diez metros aproximadamente fuera del borde derecho de la pista y al inicio del último tercio de la pista 05 (véase figura 2). El helicóptero había realizado el tráfico correspondiente y ejecutado la aproximación al lugar seleccionado para el aterrizaje, hallándose volando a un metro del suelo y con una velocidad entre 5 y 10 kt, para aterrizar con una ligera velocidad hacia delante.

Figura 2. Posiciones relativas de las aeronaves (croquis del campo de vuelo de Camarenilla entregado por el jefe de vuelos del campo)

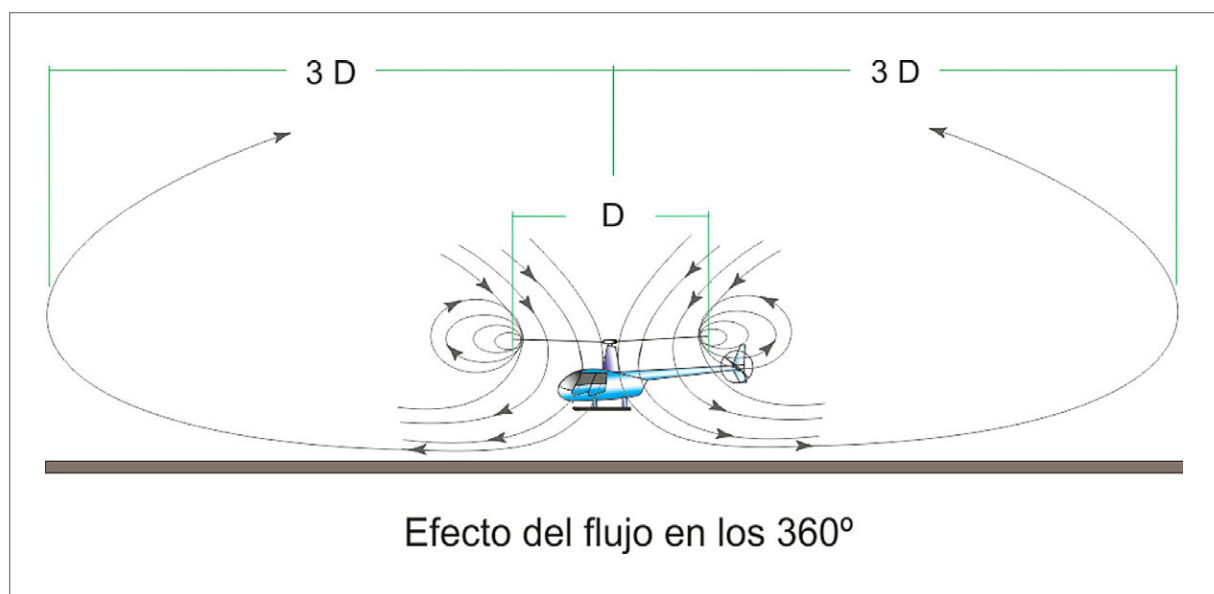
Durante el vuelo estacionario, el rotor mueve grandes volúmenes de aire en sentido descendente, en los 360° alrededor del helicóptero y dicho aire desplazado por el suelo vuelve a recircular hacia arriba entrando de nuevo en el flujo originado por el rotor a una distancia aproximada del eje vertical del helicóptero equivalente a tres diámetros del rotor principal del helicóptero⁵. El modelo del flujo de aire en vuelo estacionario está representado en la figura 3.

Figura 3. Estacionario con efecto suelo

Se considera que el impacto entre las dos aeronaves se produjo por el efecto del flujo de aire originado por el rotor principal del helicóptero sobre el ultraligero al penetrar éste último en la zona de influencia del helicóptero.

REC 89/12. Se recomienda a la Agencia Estatal de Seguridad Aérea (AESA) incluya en los programas de formación de pilotos de ULM un punto sobre las características de las estelas generadas por aviones y helicópteros y los efectos de las mismas sobre el vuelo de los ULM.
