RESUMEN DE DATOS

Fecha y hora	Miércoles, 8 de febrero de 2012; 8:30 h local¹
Lugar	Aproximación al aeropuerto de Barcelona

Matrícula	OO-SSR	EC-HAG
Tipo y modelo	AIRBUS A-319	AIRBUS A-320-214
Explotador	Brussels Airlines	Iberia

El 8 de febrero de 2012 a las 8:30, dos aviones que se aproximaban a la pista 25R del aeropuerto de Barcelona tuvieron un aviso TCAS RA cuando estaban separados 2,2 NM y a la misma altitud, teniendo que realizar una maniobra evasiva. La mínima separación radar llegó a ser 1,4 NM en horizontal y 400 ft en vertical.

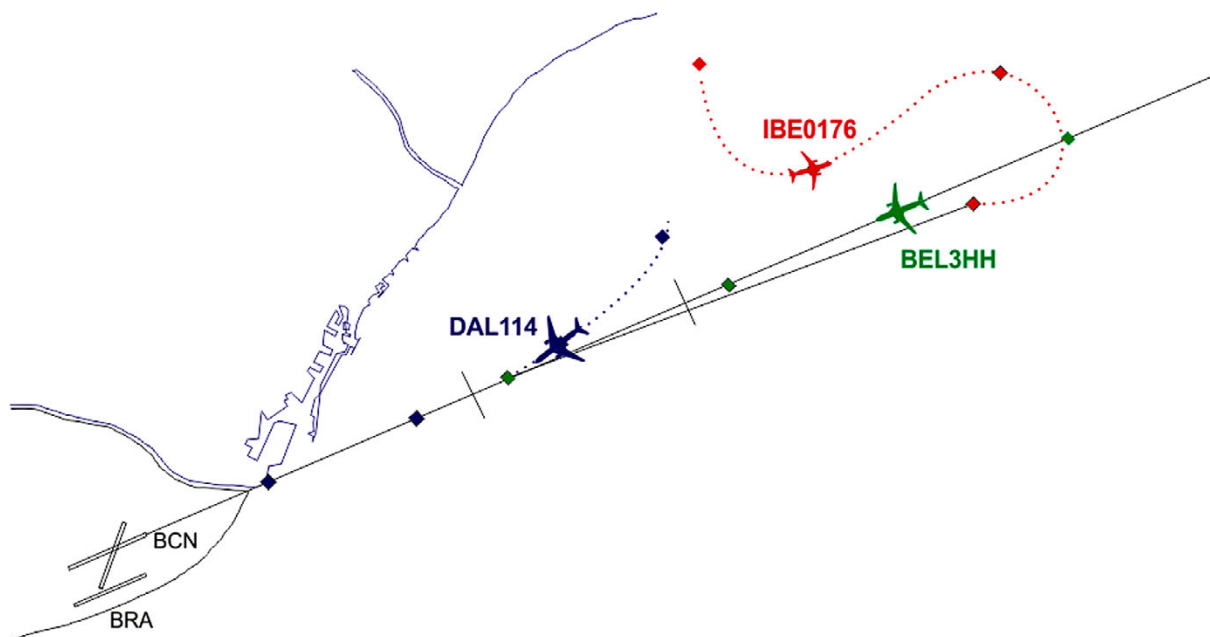
Por ese motivo cambió el orden, desviando al IBE0716 hacia su izquierda para ponerle en secuencia de aterrizaje detrás del BEL3HH. El aviso TCAS RA ocurrió mientras el IBE0716 realizaba el viraje (véase figura 1).

Figura 1. Posición de las tres aeronaves en el momento del TCAS

Para desviar la trayectoria del IBE0716 le hizo virar a su izquierda, sin tener en cuenta que este avión estaba a 3 NM del localizador, y al realizar el viraje iba a posicionarse en rumbo convergente con el del BEL3HH.

Al mismo tiempo, pidió al BEL3HH que descendiera a 2.300 Ft y al IBE0716 que se mantuviera en 4.300 ft, pero no tuvo en cuenta el BEL3HH estaba a punto de alcanzar los 4.000 ft, por lo que, además de situarlos en rumbos convergentes, ambos tráficos iban a estar también a la misma altitud.

La resolución del conflicto no fue adecuada. Una vez que se decidió que se iba a ordenar virar al IBE0716, no se le tenía que haber ordenado virar a la izquierda sin tener en cuenta las altitudes a las que estaban las aeronaves ni una posible confluencia de rumbos. Lo más adecuado para resolver el conflicto hubiera sido hacer virar al IBE0716 hacia la derecha.
