RESUMEN DE DATOS

Fecha y hora	Viernes, 25 de mayo de 2012; 16:00 h UTC¹
Lugar	Aeródromo «La Axarquía-Leoni Benabú» – Vélez-Málaga (Málaga)

Matrícula	EC-YSF
Tipo y modelo	MENESTREL-II
Explotador	Privado

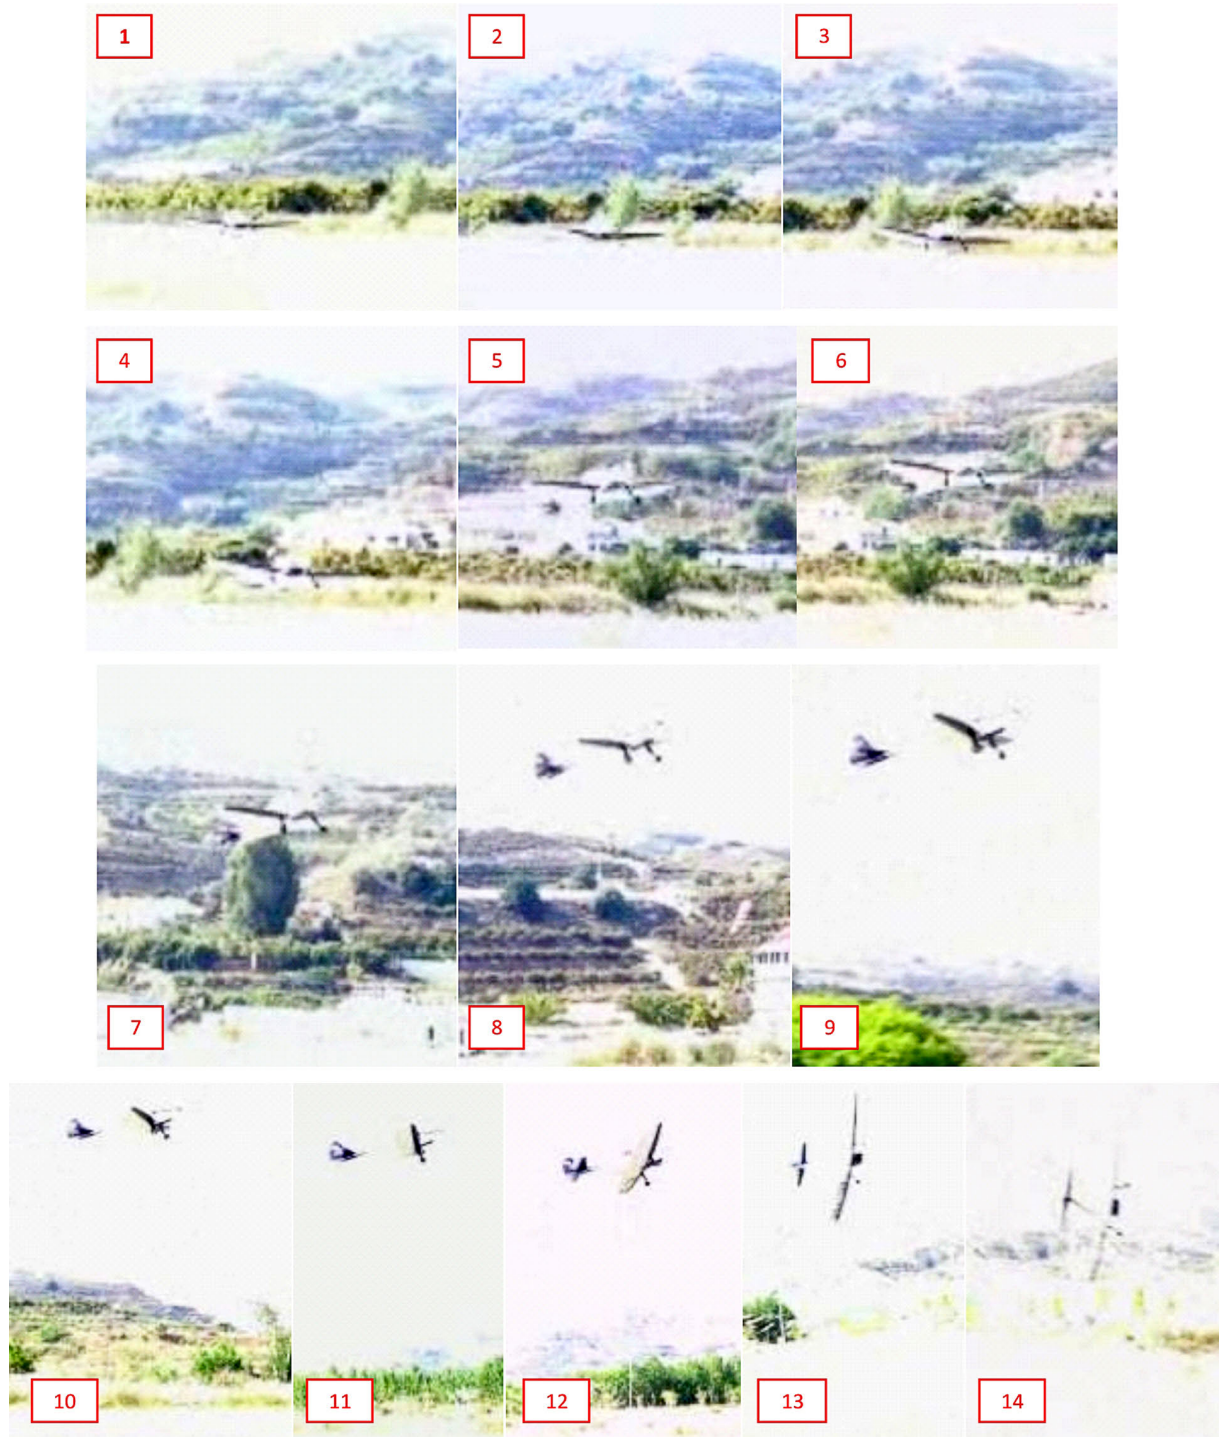
Figura 3. Fotogramas del despegue de la aeronave

La figura 3 recoge diferentes fotogramas del despegue. El fotograma n.º 3 recoge el momento en el que la aeronave se va al aire. Desde este fotograma hasta el n.º 10 la

aeronave está ascendiendo. En ellos puede observarse el elevado ángulo de ataque, especialmente en los fotogramas n.º 7 y 8. El n.º 10 corresponde al instante en el que la aeronave alcanza su máxima elevación. En el n.º 11 ya es posible apreciar cierta inestabilidad en la aeronave. En el n.º 12 este hecho ya es claramente patente, mostrando la aeronave un fuerte alabeo. En el resto de fotogramas puede verse que el ángulo de alabeo ha aumentado y como la aeronave se precipita hacia el suelo.

que se alcanzó el ángulo de entrada en pérdida (fotograma 11 de la figura 3), hecho que provocó su inmediata caída. En ningún momento de este periodo se ha apreciado que el piloto haya realizado ninguna acción para bajar el morro de la aeronave, o tratar de recuperar su control y evitar la caída de la aeronave cuando se produjo su entrada en pérdida.
