**RESUMEN DE DATOS**

Matrícula	<b>N-337ET</b>
Tipo y modelo	<b>CESSNA FT337GP SKYMASTER II</b>
Explotador	<b>Privado</b>

**INFORME**

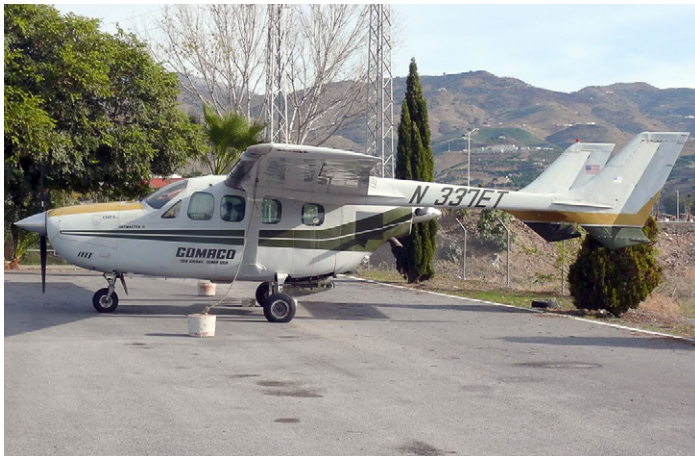
Figura 1. Vista general de la aeronave

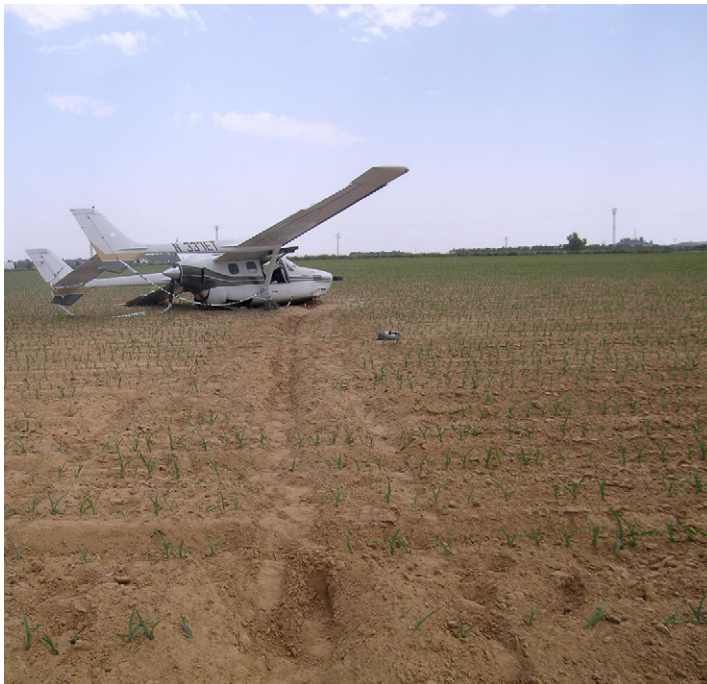
Se encontraba apoyada en la punta del plano izquierdo, la rueda derecha, la parte inferior del lado izquierdo del fuselaje y la parte inferior del capó del motor.

La rueda de morro se había desprendido de la pata y se encontraba a 11 m de los restos principales, cercana a las huellas que el avión en su recorrido sobre el terreno había dejado. Estas huellas tenían una longitud de aproximadamente 62,5 m desde el primer punto de contacto hasta donde el avión se detuvo. La pata izquierda estaba casi totalmente replegada en su alojamiento.

De la posición en la que se hallaron las compuertas del tren de aterrizaje, y la ausencia de daños que mostraban, se deduce, que el tren no había terminado el ciclo de tren abajo.

Figura 2. Aeronave tras el impacto

La hélice delantera, que no estaba abanderada, presentaba dobleces hacia detrás en la mitad de las palas, producidas por el contacto contra el terreno sin potencia en el motor, la hélice trasera no estaba abanderada y no presentaba daños al no haber impactado contra ningún elemento.
