RESUMEN DE DATOS

Fecha y hora	Jueves, 5 de julio de 2012; 12:30 hora local¹
Lugar	Aeropuerto de Cuatro Vientos (Madrid)

Matrícula	EC-HIK	EC-ACB
Tipo y modelo	CESSNA 173-N	MILES FALCON SIX M-3C
Explotador	Aerotec	FIO

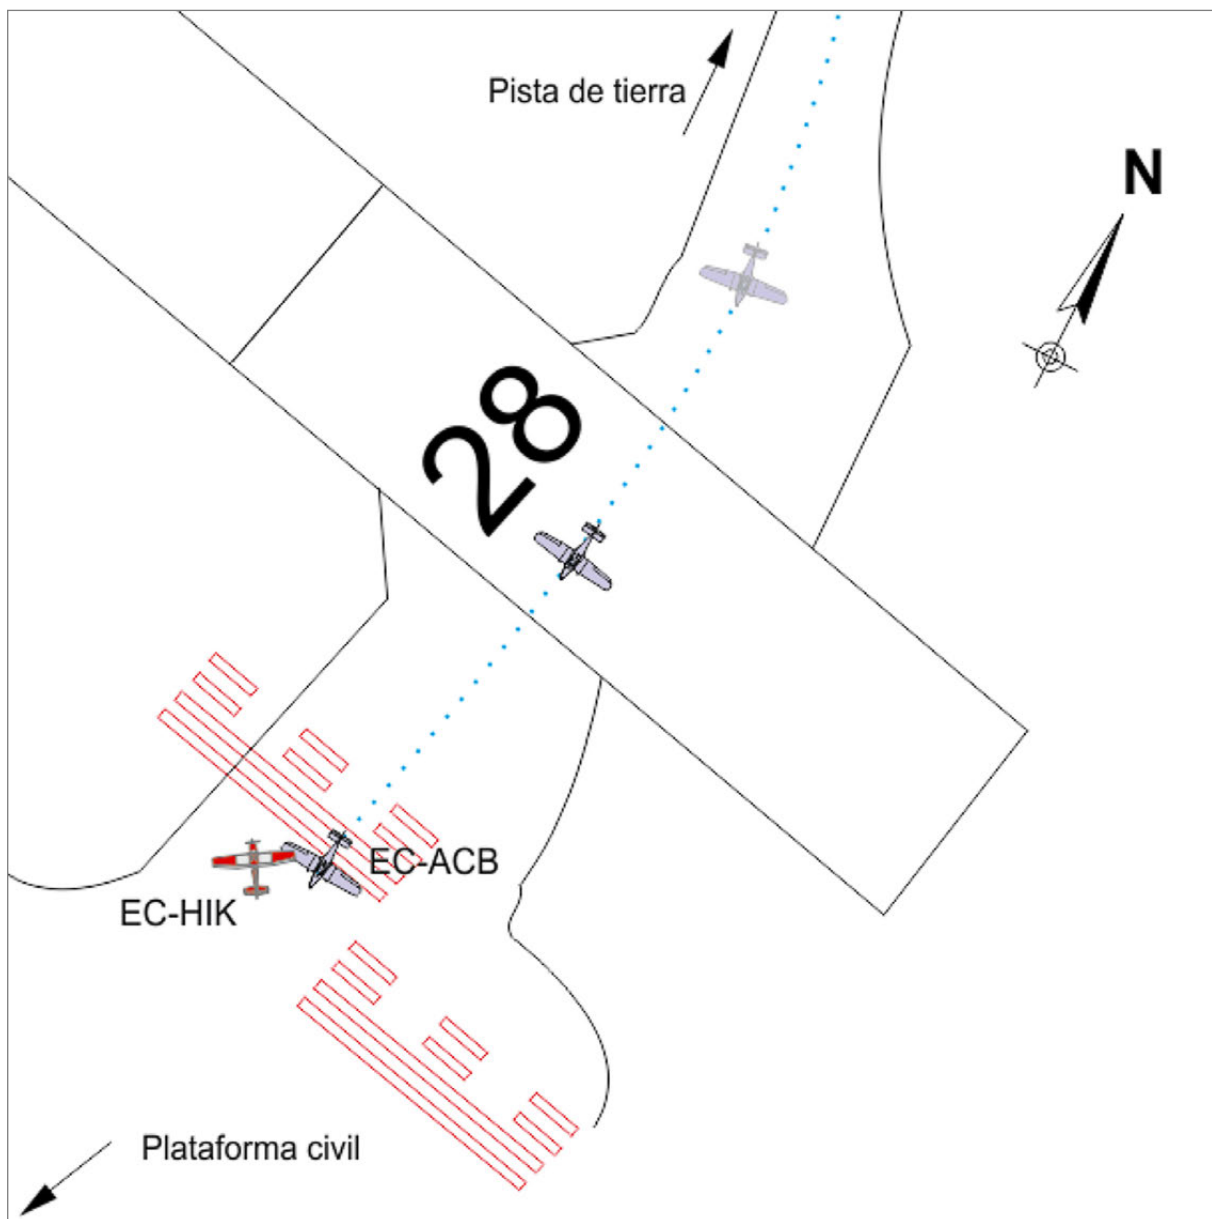
Figura 1.

El jueves 5 de julio, la aeronave modelo Cessna 172 N, matrícula EC-HIK se encontraba parada en el punto de espera de la pista 28 del aeropuerto de Cuatro Vientos, realizando la prueba de motor previa al despegue. En esos momentos, otra aeronave modelo Miles Falcon Six de matrícula EC-ACB procedente de la zona militar, se encontraba cruzando la pista hacia el punto de espera de la pista 28 para acceder a la plataforma, impactando inicialmente con la punta de su plano derecho en la riostra derecha de la Cessna y posteriormente con la hélice en el timón de profundidad.

La aeronave de matrícula EC-ACB únicamente sufrió arañazos en la hélice, en el borde de ataque del plano derecho y en el capó motor del mismo lado. Por el contrario la aeronave de matrícula EC-HIK sufrió daños importantes en el lateral derecho del empenaje de cola.
