## Informe técnico A-026/2017

Accidente ocurrido el día 27 de octubre de 2017, a la aeronave Robinson R44, con matrícula desconocida, en el municipio de Villablanca (Huelva)

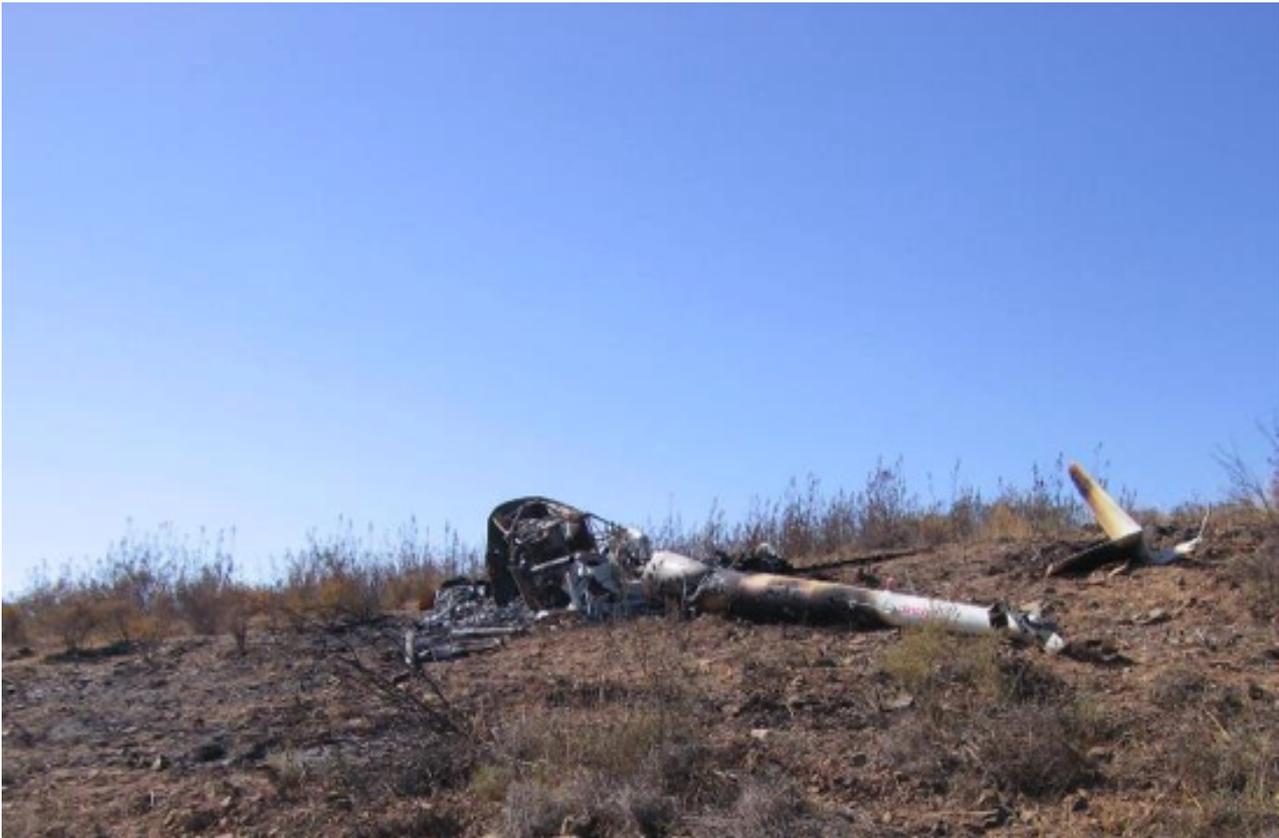
Figura 2. Situación de los restos.

La aeronave volaba a baja altura antes de colisionar con el suelo según manifestaron los testigos. Los restos fueron encontrados sobre la ladera de una loma, volcados sobre su costado derecho, sobre un terreno que ascendía de izquierda a derecha en sentido del avance del vuelo. No existían obstáculos del terreno que dificultaran el vuelo o un posible aterrizaje. Ver Figura 2.

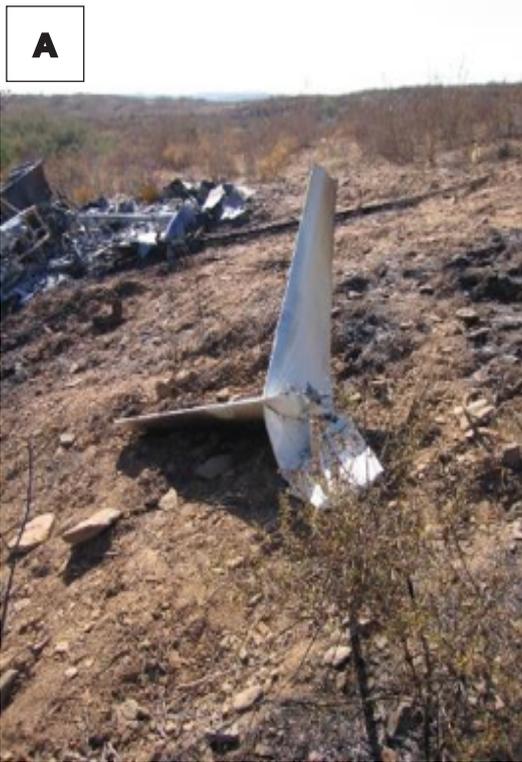
- El conjunto del estabilizador vertical y horizontal (Figura 3.A) estaba seccionado y posicionado a unos 2 m del costado derecho al rotor de cola (Figura 3.B), el cual permaneció en posición.

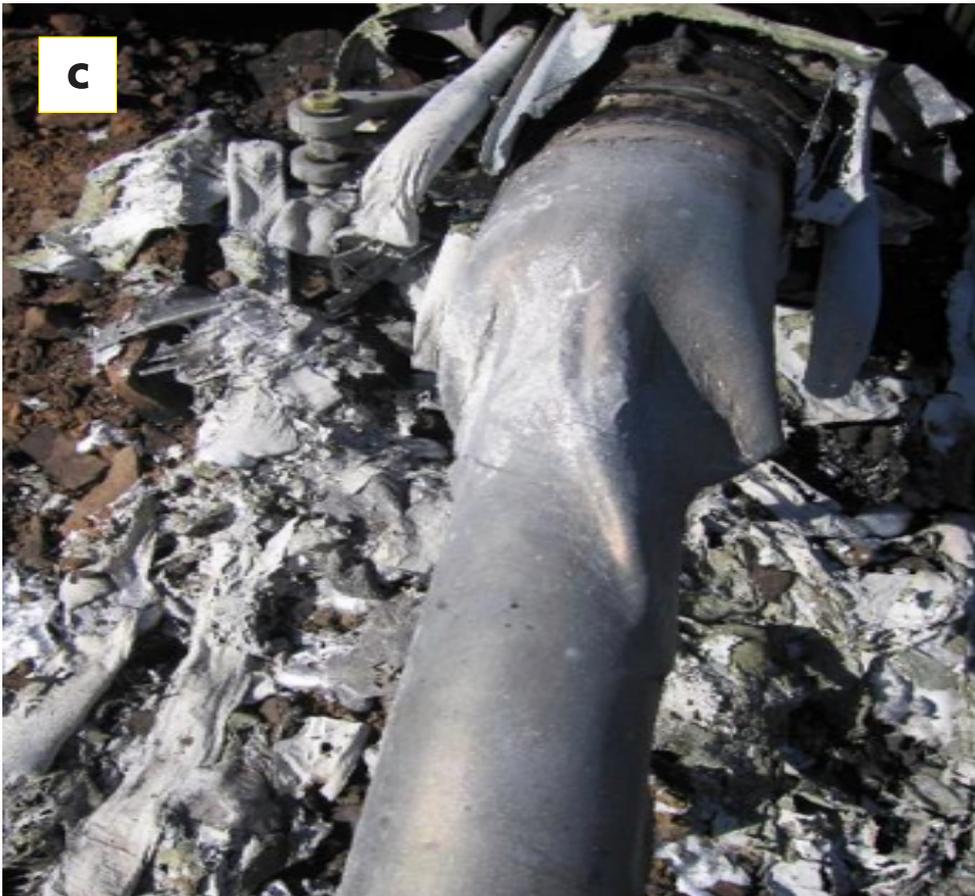
Figura 3. Detalles de los restos de la aeronave.

- El estabilizador vertical mostraba una señal de pequeño impacto en el borde de ataque.
- El rotor principal (Figura 3.C) presentaba una importante deformación a torsión de su eje cerca al encastre con la caja principal de engranajes.

- Las barras actuadoras sobre el colectivo y cíclico del rotor principal mantenían su posición.
- El cono de cola mantenía su posición apoyado sobre su parte inferior, estaba seccionado de la célula y en la zona del encastre del cono de cola con la célula mostraba una deformación a compresión en la parte superior compatible con la aplicación de una fuerza hacia arriba en el extremo del mismo, donde se encontraba situado el rotor de cola.

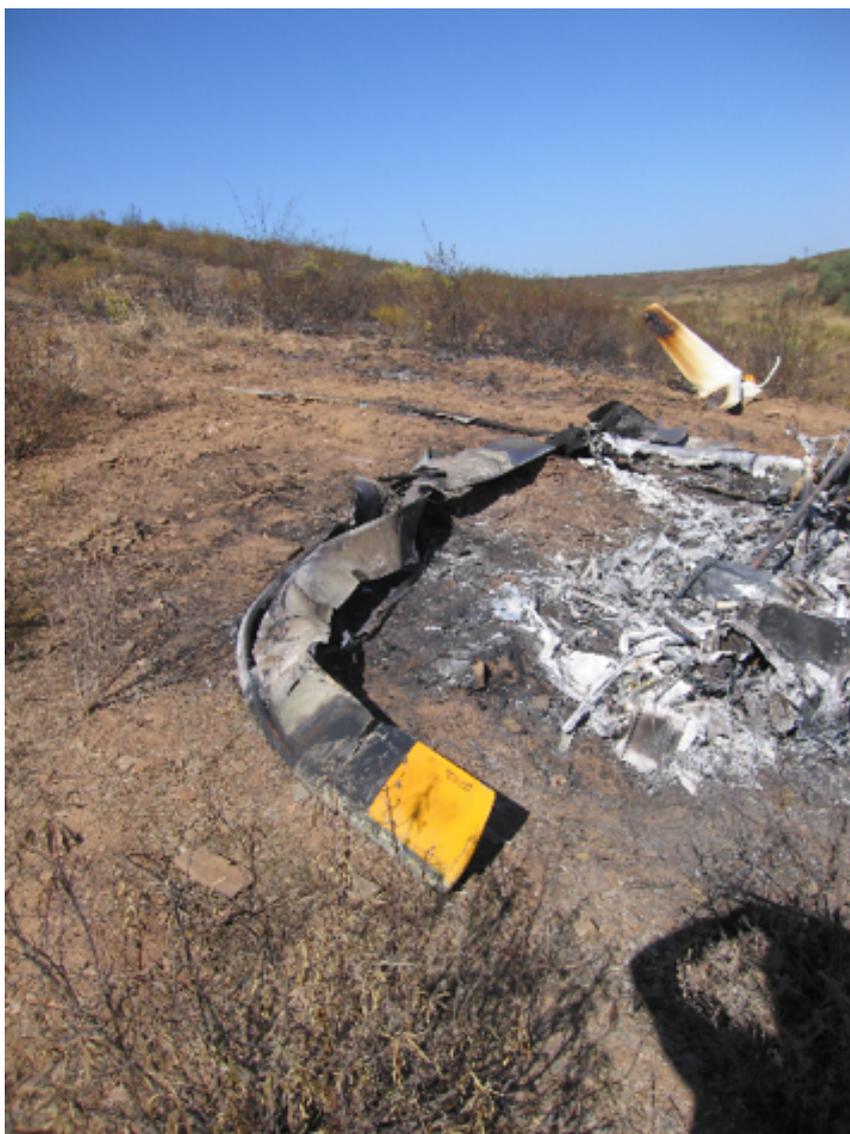
Figura 4. Situación de los restos.

- Las palas de ambos rotores impactaron con energía contra el terreno.
- De las dos palas del rotor principal, una estaba alabeada en su longitud, mostrando el intradós e intradós separado y la otra mostraba únicamente el alma de la pala.

- Varias secciones de unos 0,4 m de longitud y próximas a la punta de la pala de ésta última fueron lanzadas varios metros (hasta unos 20 m) hacia atrás de los restos principales.

En la Figura 4 se presenta el estado de las palas del rotor principal y, al fondo, los estabilizadores de la cola. La fotografía muestra igualmente el rumbo de donde procedía la aeronave.

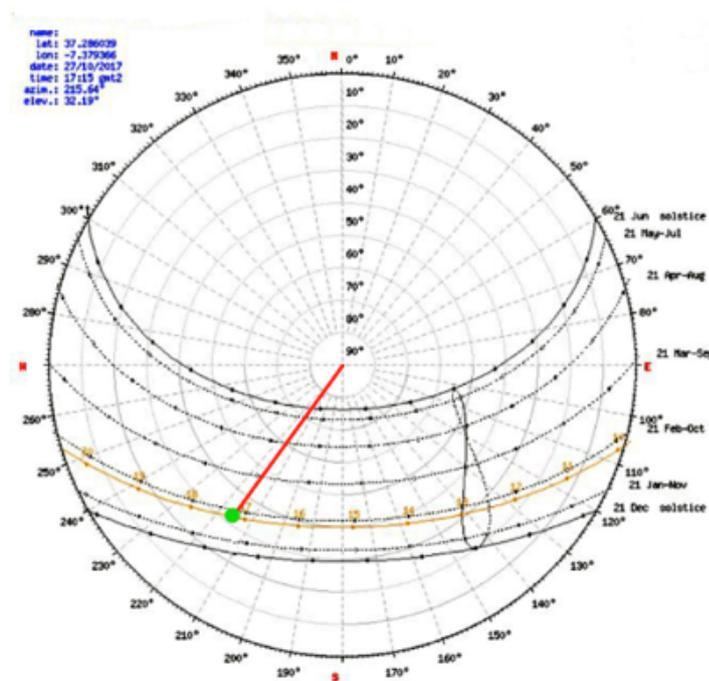
Figura 5. Posición del sol.

A las 19:15 hora local (17:15 UTC), respecto de dicha ubicación, la posición del sol era: azimut 215,64° y elevación 32,19°, ver Figura 5.

En el tramo del vuelo inmediatamente anterior al accidente, la aeronave desarrollaba un vuelo a baja altura sobre un terreno formado por colinas de escasa elevación. A la hora del accidente, 19:15 horas, la posición del sol era baja. El rumbo de la trayectoria con que fue avistada por los testigos, guardaba relación con la posición de los restos sobre el terreno, y era prácticamente frontal al sol. Por tanto, es razonable suponer que el piloto se hubiera podido ver deslumbrado y, por consiguiente, reducidas las referencias visuales con el terreno.

- La aeronave se incendió al arder el combustible a bordo.
- La situación del sol en azimut y elevación es compatible con la pérdida de referencias visuales al producirse el deslumbramiento del piloto.
