Informe técnico

A-018/2019

Accidente ocurrido el día 11 de mayo de 2019,
a la aeronave de construcción por aficionado,
Stolp Starduster TOO SA-300, matrícula G-
BRVB, en las proximidades del aeródromo de
Lillo (Toledo)

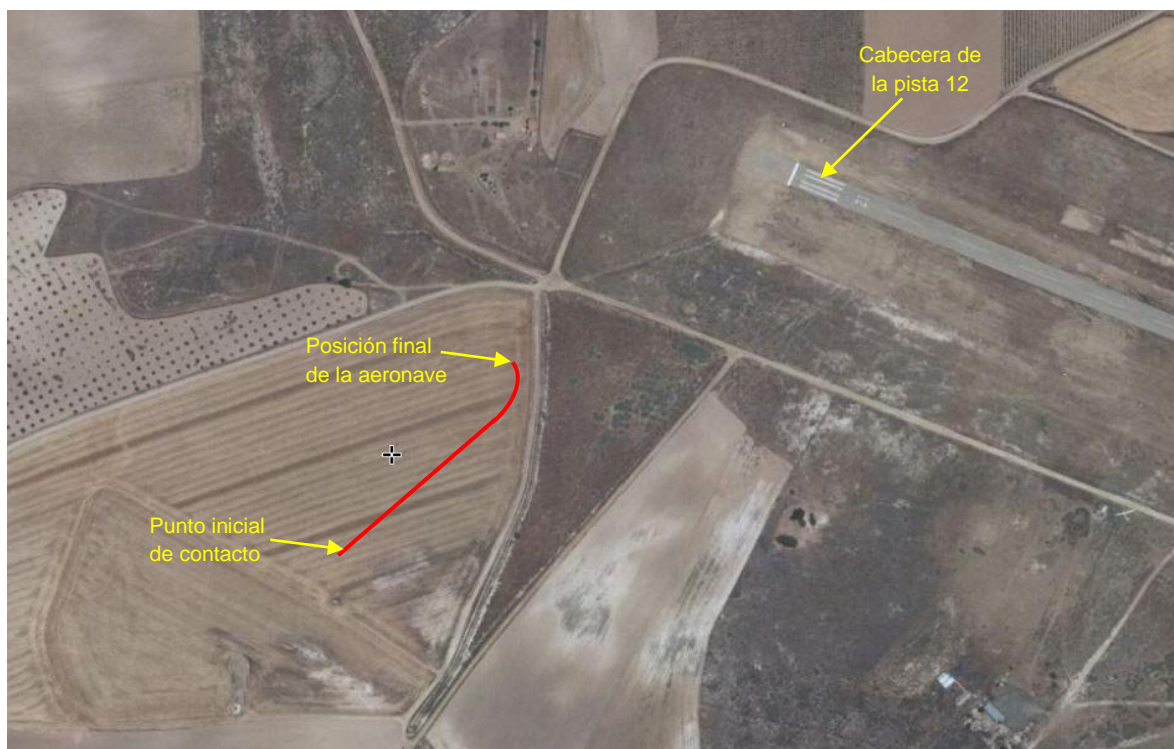
Figura 2. Fotografía aérea de la zona del accidente, en la que se ha marcado con un trazo rojo el recorrido en tierra realizado por la aeronave. La pista del aeródromo de Lillo puede verse en la parte superior derecha.

El rodaje de la aeronave sobre la tierra dejó marcas apreciables (ver figura 4) que comenzaban a unos 30 m del borde suroeste de la parcela. Las huellas se extendían de forma sensiblemente rectilínea en dirección noreste durante 150 m. En este punto se desviaban hacia la izquierda y continuaban unos 40 m en rumbo norte, hasta llegar al lugar en el que se encontraba la aeronave.

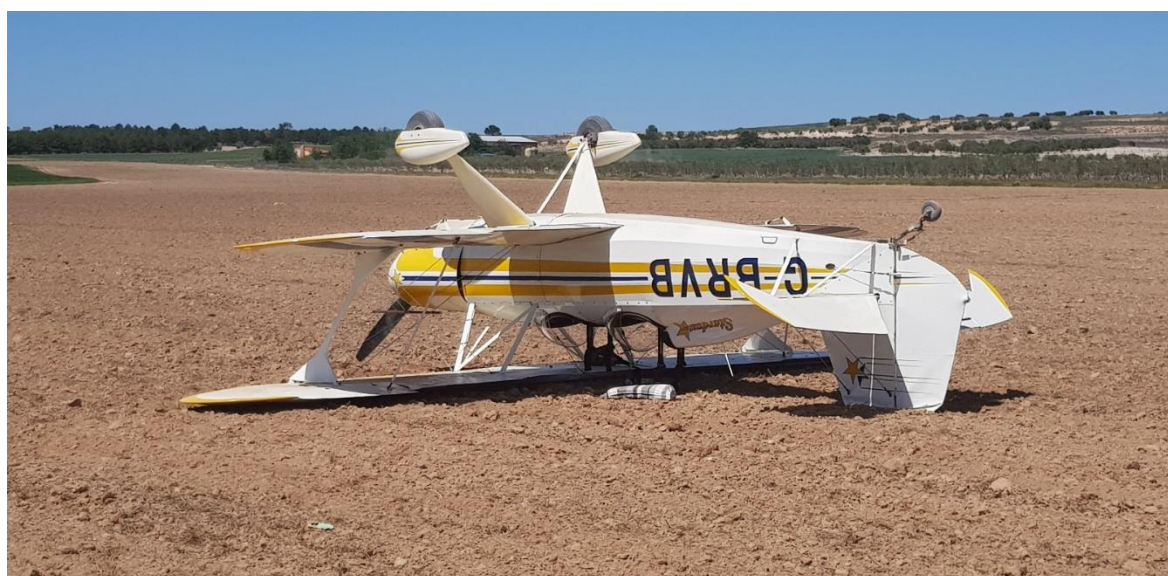
Figura 2. Fotografía de la aeronave tras la toma

Al hacerlo, la cola de la aeronave comenzó a elevarse. El morro se clavó en el terreno y la aeronave capotó quedando detenida en posición invertida.

A consecuencia del vuelco y capotaje de la aeronave resultaron dañados la hélice, el estabilizador vertical y el timón de dirección.

Como puede apreciarse en las fotografías de las figuras 2 y 4, la aeronave quedó detenida en posición invertida dentro de la parcela en la que había aterrizado.

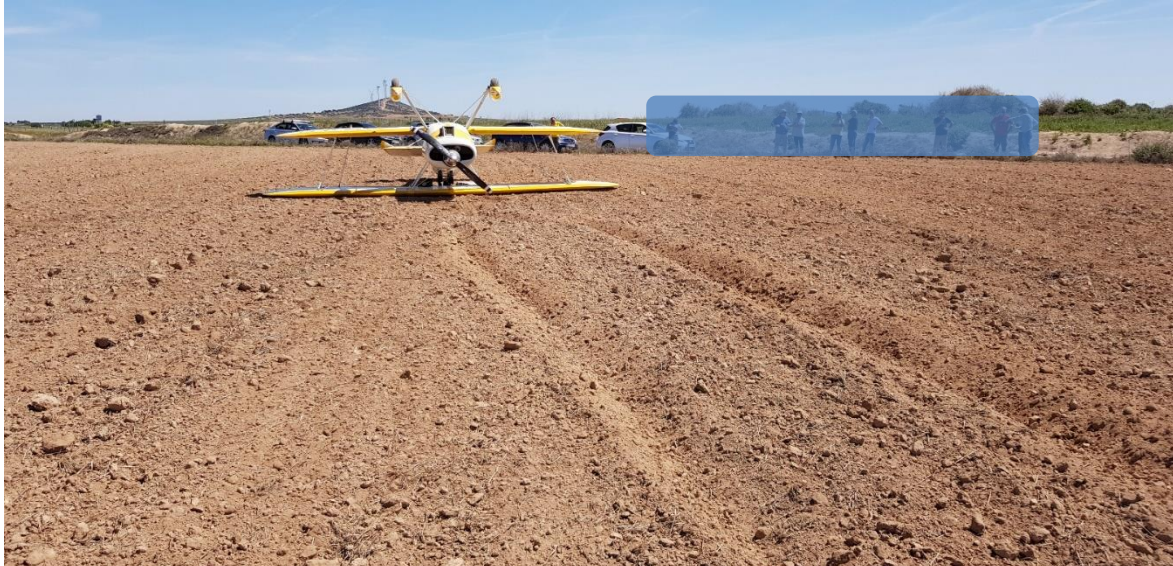
Figura 4. Fotografía de la aeronave y de la parte final de las huellas de rodaje

Las huellas dejadas por el tren de aterrizaje de la aeronave tenían una profundidad de unos 10 cm.

La escasa dimensión que tenía la parcela en la dirección de aterrizaje provocó que el piloto actuase para virar ligeramente hacia la izquierda y que accionara los frenos. La conjunción de la acción sobre el freno, junto con el estado del terreno, muy blando, generaron el par de fuerzas que hicieron que se iniciara el movimiento de elevación de la cola, que acabó con el posterior capotaje.

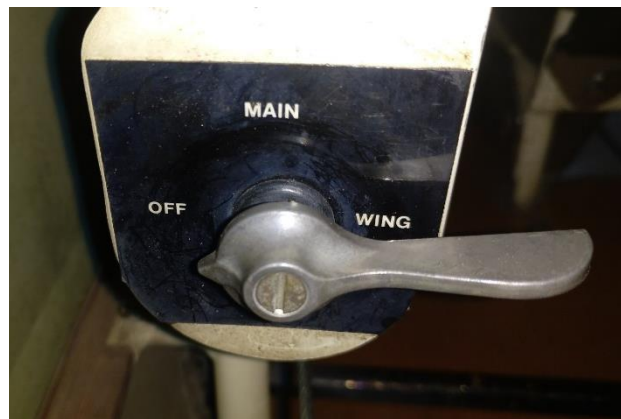
El piloto manifestó que repasando mentalmente el vuelo en el que ocurrió el accidente, se dio cuenta de que había despegado con la llave selectora de combustible posicionada para abastecer el motor desde el depósito de combustible situado en el ala.

Figura 5. Fotografía de la llave selectora de combustible (en la posición cerrada)

Como la totalidad de vuelos que había hecho el piloto en esta aeronave habían sido de larga distancia, todos tuvieron como factor común que se iniciaron con la llave selectora de combustible en el tanque de ala. El piloto en el vuelo del accidente siguió esa pauta, sin recordar que ese tanque estaba casi vacío.
