# Informe técnico

## **A-020/2019**

Accidente ocurrido el día 22 de mayo de 2019 a la aeronave CESSNA 172 con matrícula EC-HQU en el aeropuerto de Madrid Cuatro Vientos

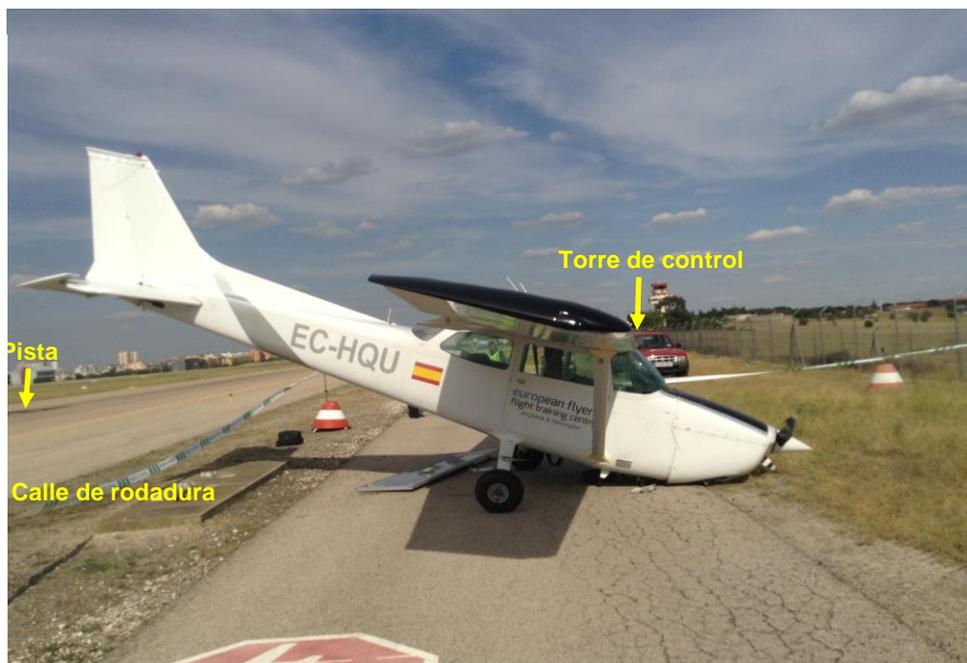
**Figura 2. Fotografía de la posición final de la aeronave**

Al abandonar la pista, por la calle de salida L3, que está situada en el lado izquierdo, perdió el control de la aeronave en el momento en el que se estaba incorporando a la calle de rodadura (paralela a la pista) y chocó contra un cartel de señalización.

La rueda delantera del tren de aterrizaje colapsó y el avión golpeó con la hélice en el suelo, quedando detenido junto a la valla del aeropuerto con su eje longitudinal formando 90° con el eje de pista.

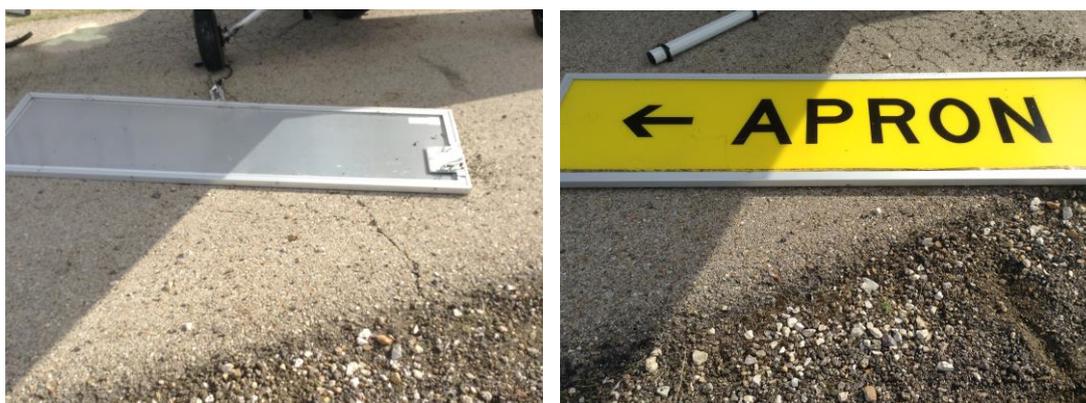
**Figura 3. Cartel de señalización dañado**

Un cartel que indicaba la ubicación de la plataforma quedó arrancado.

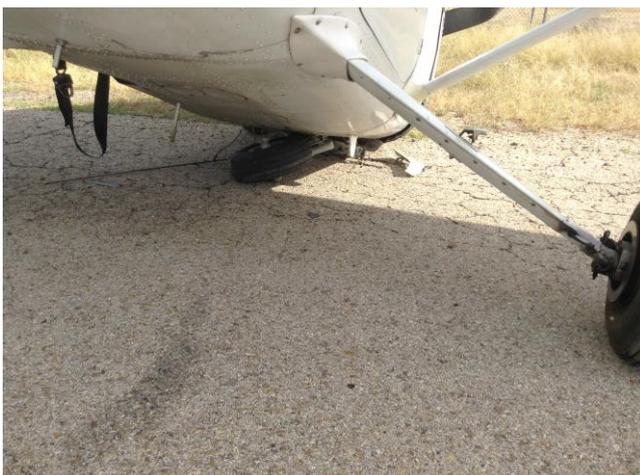
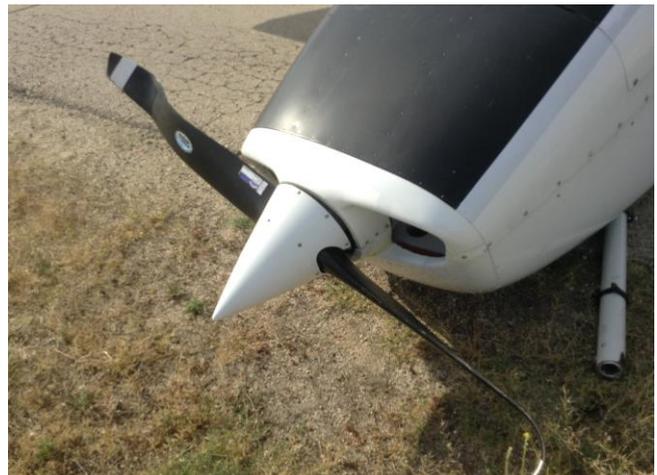
**Figura 4. Daños a la aeronave**

La aeronave tuvo daños de importancia en el tren y en la hélice.

Como consecuencia del impacto resultó dañada la rueda delantera del tren y todos sus elementos, así como su alojamiento, todo el carenado de la parte inferior del avión y la hélice, cuyas puntas estaban ligeramente dobladas.

A la vista de los daños en general y en la hélice en particular, parece claro que llevaba poca velocidad y que circulaba con un régimen del motor muy próximo al de ralentí.
