Informe técnico

A-029/2019

Accidente ocurrido el día 14 de junio de 2019 a la aeronave CESSNA 172 con matrícula EC-HGG en el aeropuerto de Córdoba

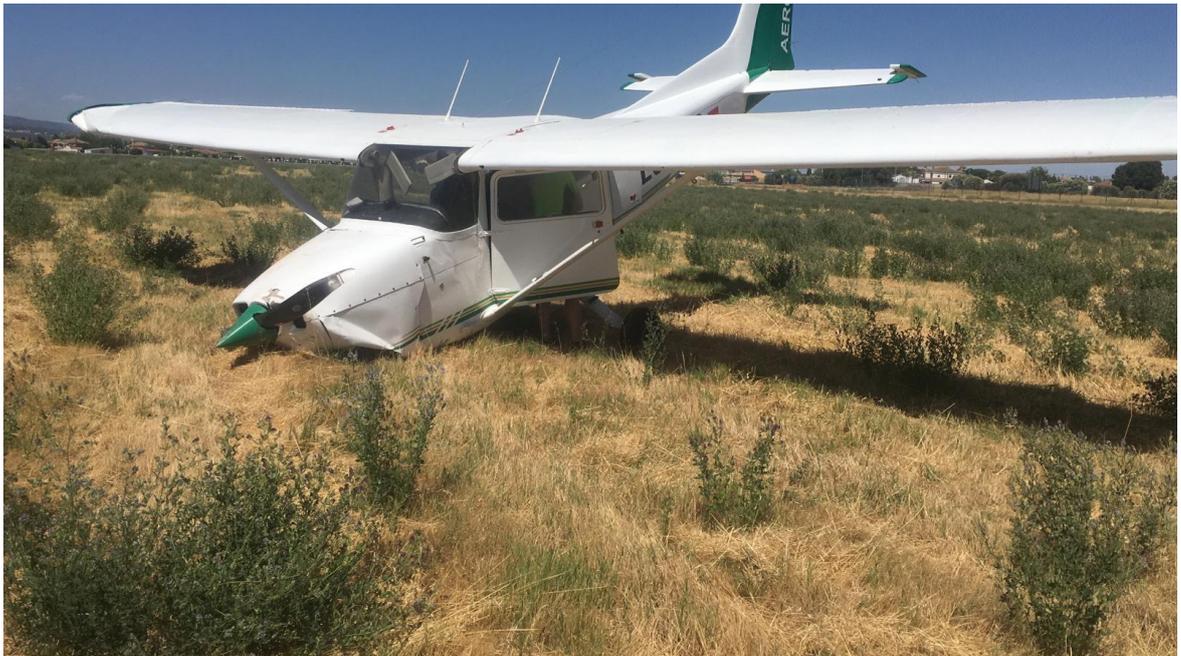
La aeronave tocó con la punta del plano izquierdo primero, luego con la parte delantera (con la hélice) y finalmente con el plano derecho, quedando en dirección perpendicular al eje de pista, en una zona de hierba en el margen izquierdo de la pista.

Figura 1. Posición final de la aeronave

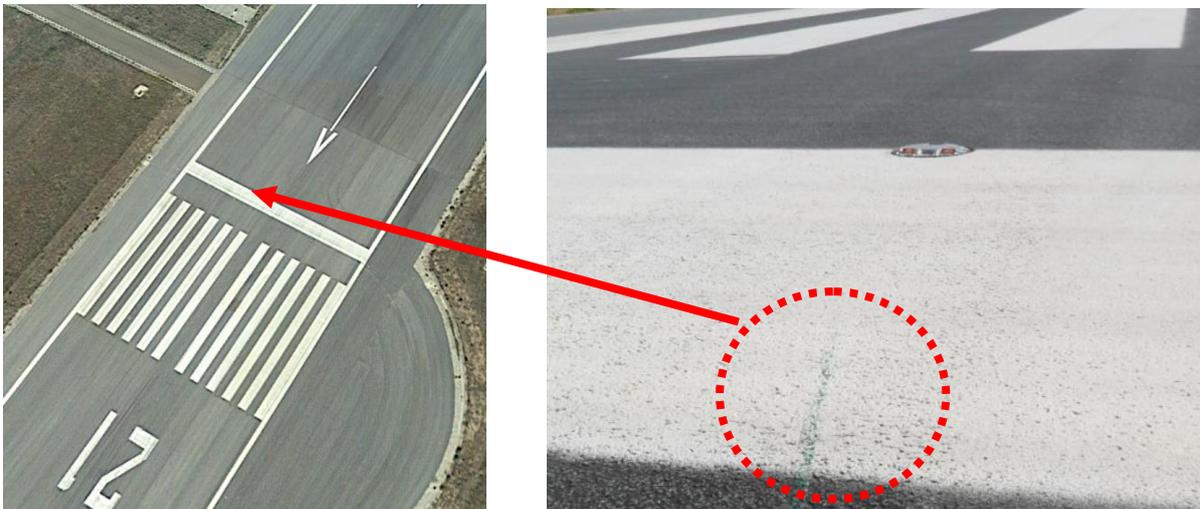
Posteriormente hubo un segundo impacto, del cual quedaron restos de pintura de color verde en la línea transversal que marca que el umbral, pero no se ha podido determinar si esta marca se produjo al impactar con el plano izquierdo, de acuerdo con el relato del que el instructor o porque tocaron de nuevo con la cola

Figura 3. Marca del segundo impacto

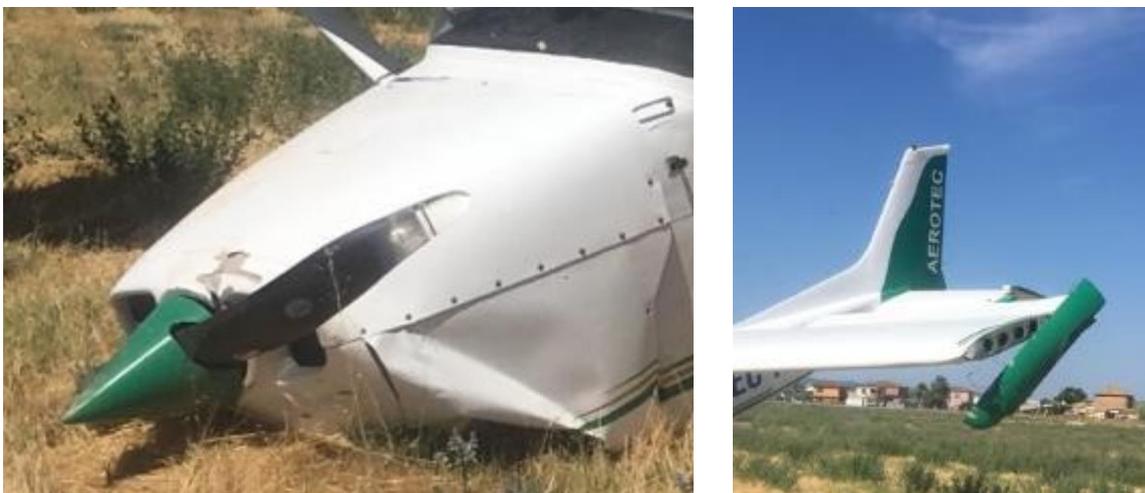
Como consecuencia del segundo impacto, se perdió el control de la aeronave y esta se salió por el margen izquierdo nada más pasar el umbral y quedó detenida junto al margen de la pista, formando 90° entre su eje longitudinal y el eje de pista, resultando dañado tren delantero, cuya rueda se desprendió quedando delante del avión, así como también todos sus elementos, su alojamiento, todo el carenado de la parte inferior del avión y la hélice, cuyas puntas estaban ligeramente dobladas.

Figura 4. Daños a la aeronave
