Informe técnico

A-048/2018

Accidente ocurrido el día 7 de diciembre de 2018 a la aeronave Cessna 177, con matrícula D-ECGS, en las cercanías del aeropuerto de Sabadell

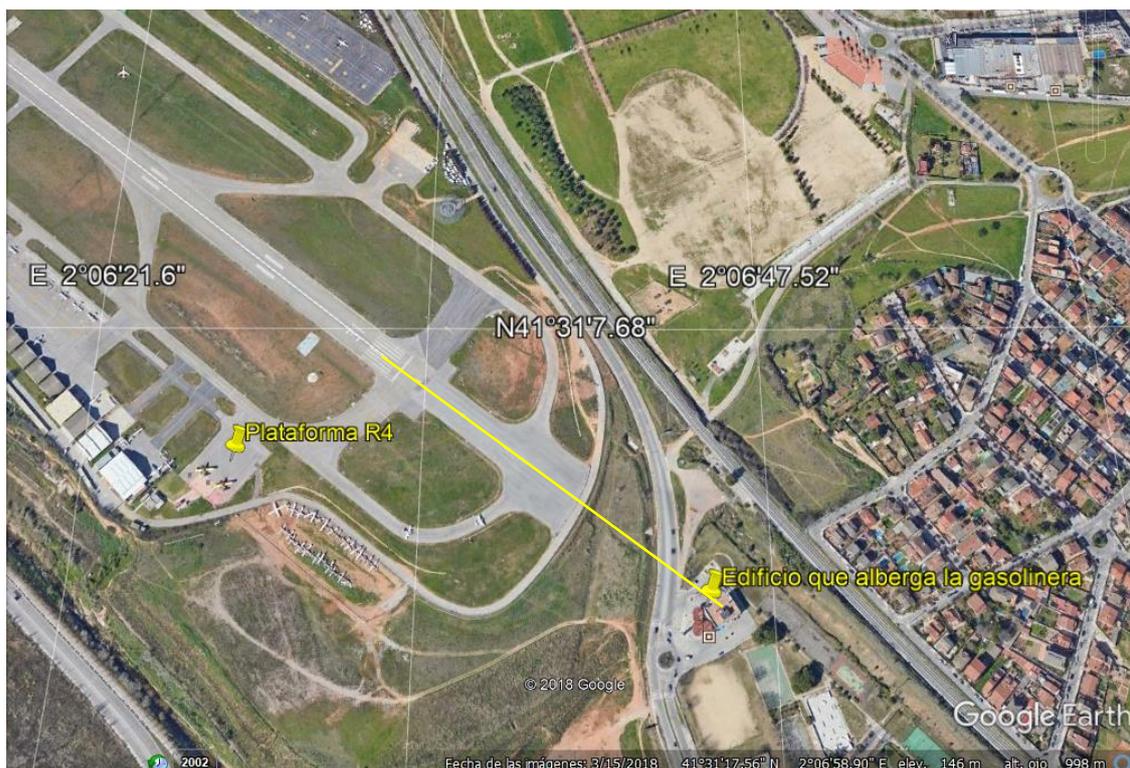
Ilustración 8: Detalle de la pista 31 del aeropuerto de Sabadell y del edificio que alberga la gasolinera

Según se extrae de este estudio de seguridad operacional, la chimenea del edificio que alberga la gasolinera, que es el elemento más alto de la misma, tiene una altura de 12,02 metros sobre el terreno. En la siguiente fotografía, se observa que se encuentra en la prolongación del eje de pista a unos 400 metros de distancia al umbral de la pista 31:

También se ha señalado en la fotografía la plataforma R4 en la que se hallaba un piloto privado y a la vez técnico de mantenimiento de aeronaves que fue testigo ocular del accidente.

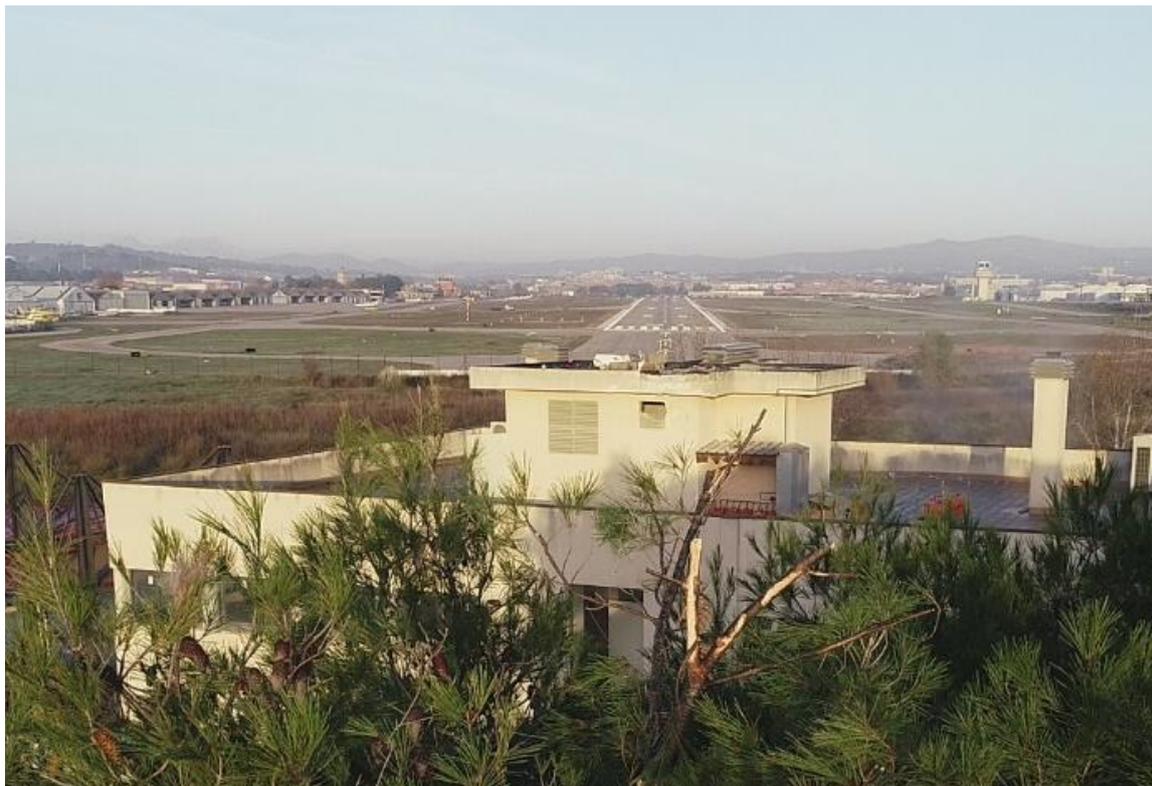
Ilustración 9: Lugar del impacto de la aeronave

En la fotografía siguiente se observa, en primer lugar, el árbol con el que golpeó la aeronave, el edificio con el que colisionó y la pista 31 del aeropuerto de Sabadell al fondo:

El primer impacto se produjo con el árbol situado delante del edificio que alberga la gasolinera. En concreto, el estabilizador derecho de la aeronave golpeó y partió diversas ramas del árbol.

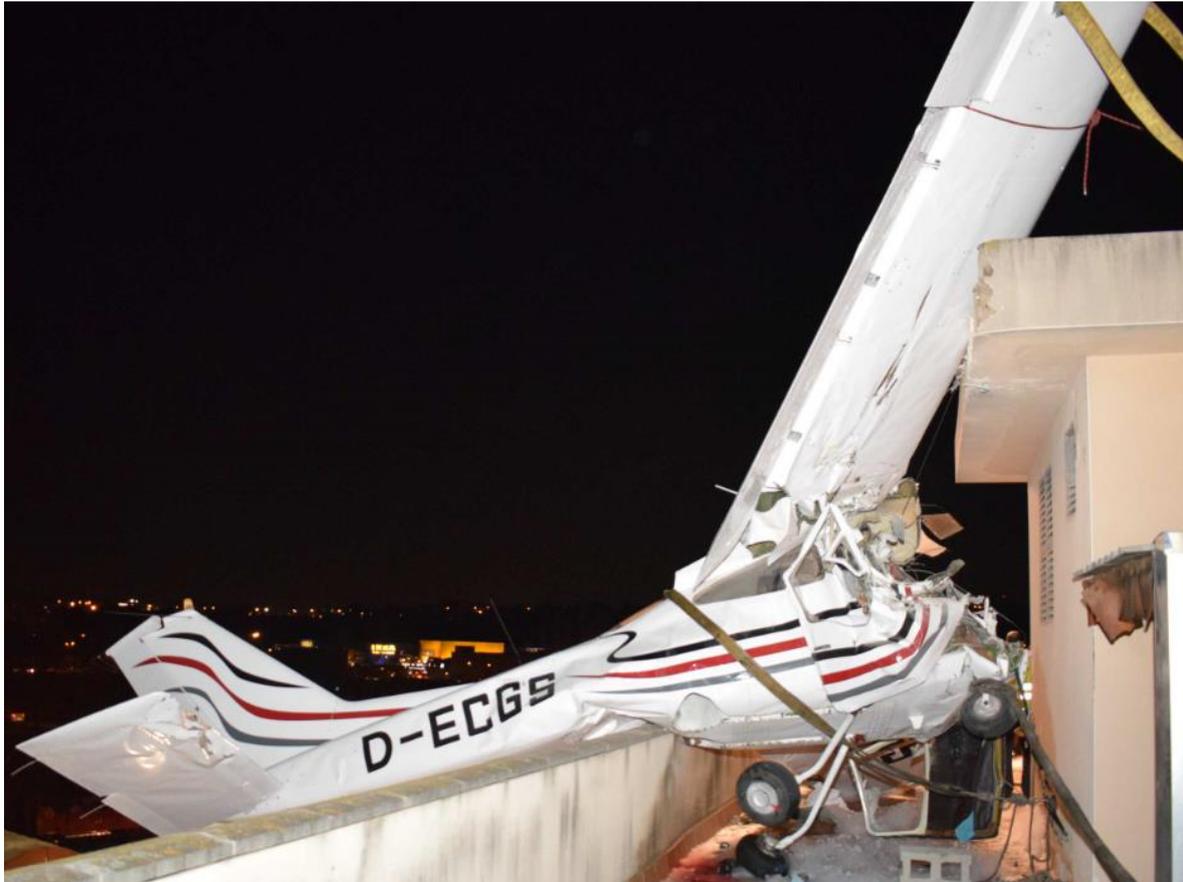
Ilustración 10: Detalle de los restos principales del avión

En la siguiente fotografía se muestra la abolladura del estabilizador derecho y cómo quedó la aeronave tras colisionar con el mencionado edificio:

El segundo impacto se produjo con el edificio que alberga la gasolinera. El motor y el capó de la aeronave se encontraban en la parte más alta del tejado del edificio. Mientras que los restos principales de la aeronave estaban en una parte más baja del tejado de este edificio.
