Informe técnico

A-049/2018

Accidente ocurrido el día 8 de diciembre de 2018, entre las aeronaves Grob G-103A Twin II Acro, con matrículas EC-DPB y EC-DPE, operadas por Aeronáutica del Guadarrama, en el Aeródromo de Fuentemilanos (Segovia)

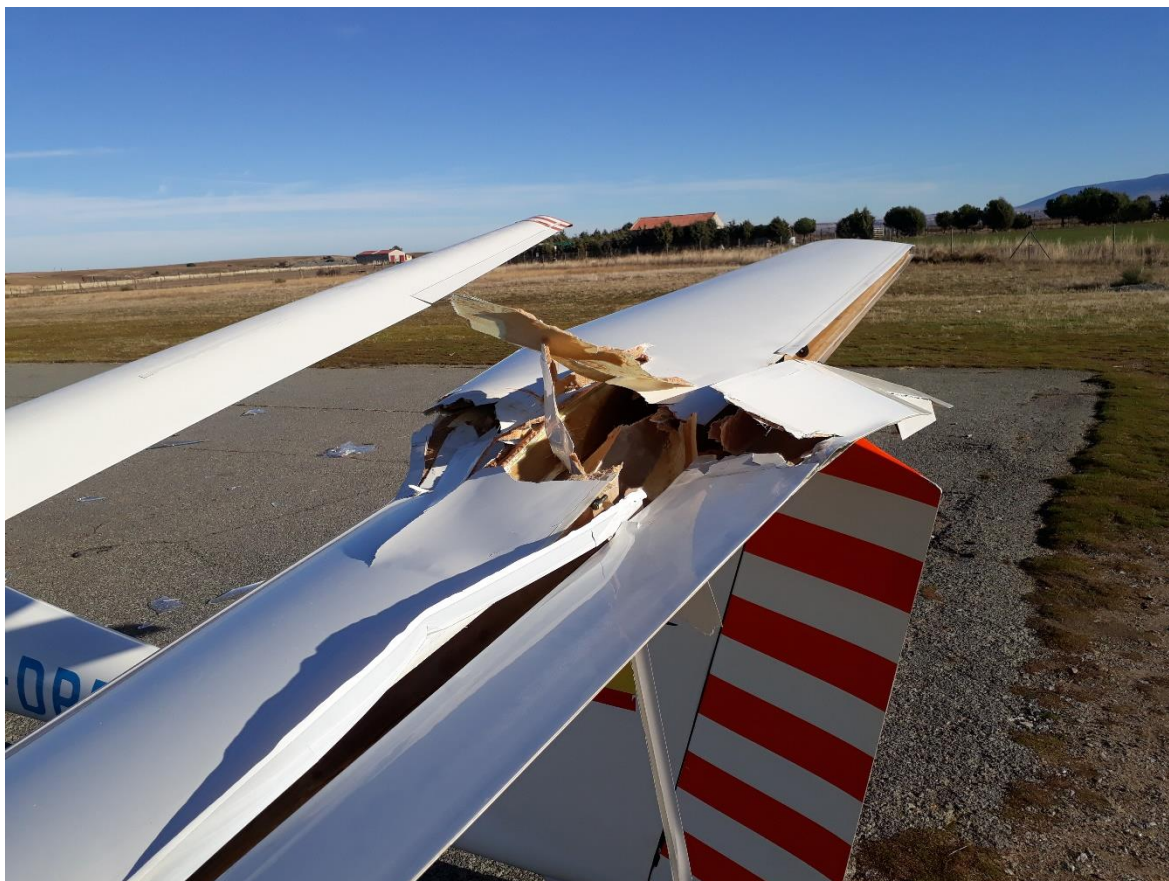
El velero EC-DPE sufrió la rotura del timón de altura y estabilizador izquierdo, la rotura de la cúpula y algunos daños menores en la cabina; también presentaba un corte longitudinal en el extremo exterior del plano derecho, producido por la rueda de punta de ala del otro velero.

Figura nº 1.- Daños en el empenaje de cola, velero EC-DPE

El daño más importante se produjo en el estabilizador horizontal y timón de altura de la cola en T, que tiene el punto de impacto a medio metro a la izquierda del eje longitudinal del avión.

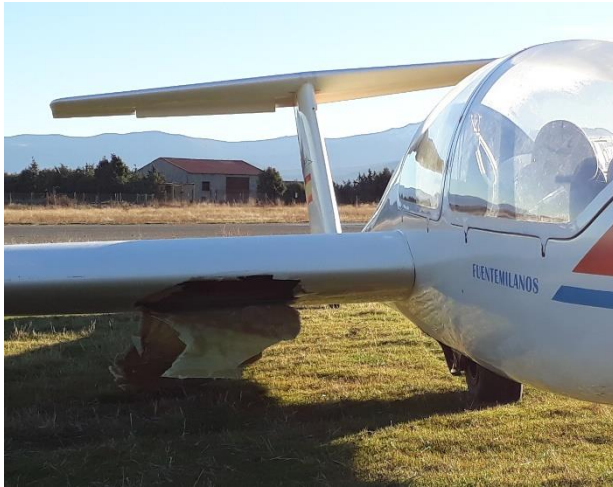
El velero EC-DPB sufrió la rotura de los carenados de fibra de ambas ruedas, delantera y central del tren de aterrizaje; también sufrió la perforación y desgarró de una superficie

aproximada de un metro cuadrado en el intradós del plano derecho a medio metro del encastre.

Figura nº 2.- Daño en el intradós plano derecho EC-DPB

El planeador G-103A Twin II EC-DPB impactó con la parte inferior del plano derecho contra la cúpula de la cabina del otro planeador ubicado en tierra antes de la zona asfaltada y delante del umbral de la pista 34. Sobre el intradós de este plano se hizo un desgarró y perforación

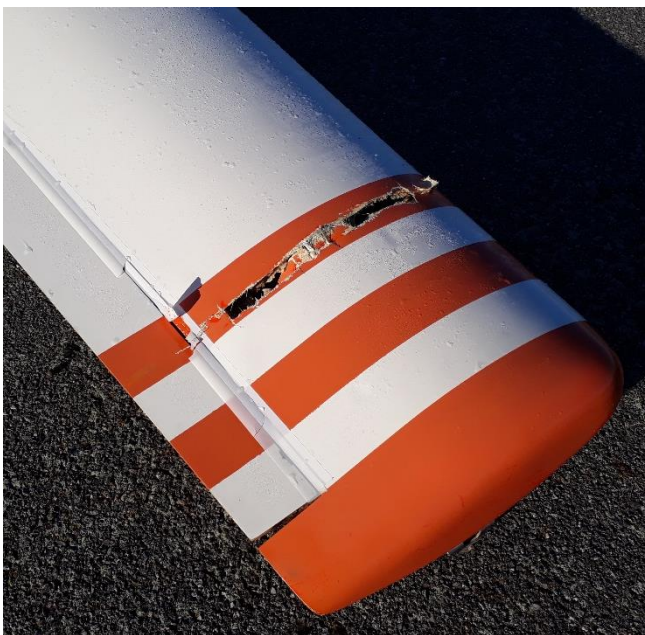
Figura nº 3.- Daño extremo de plano derecho EC-DPE

El plano derecho, que estaba elevado, ya que apoyaba en el suelo sobre el izquierdo, sufrió una perforación longitudinal en su extremo producida por la rueda encastrada en el extremo del ala del EC-DPB.

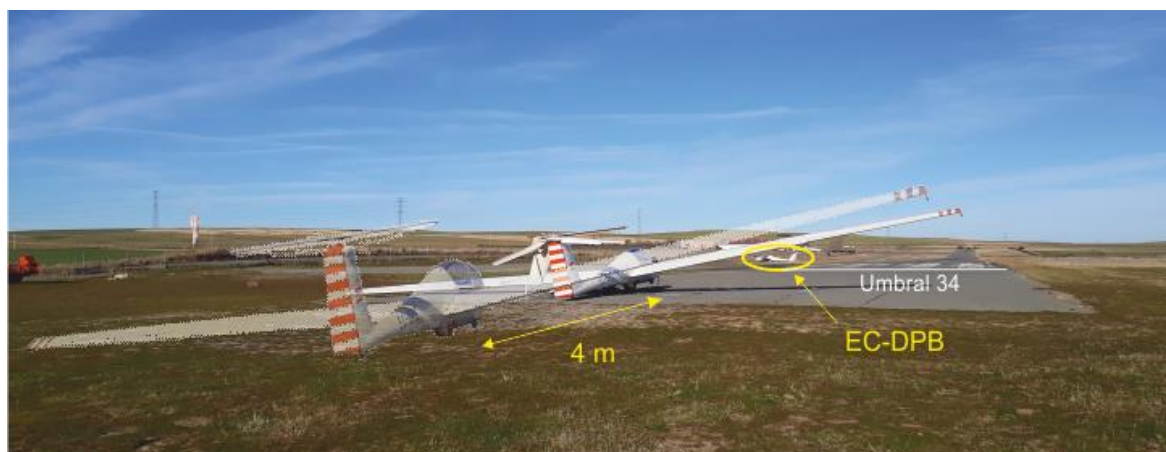
impacto, el plano quedó por delante de ambos y la cola dentro de la zona asfaltada, ver figura nº1.

El planeador Grob G-103A EC-DPE que se hallaba en tierra, se desplazó hacia adelante por el impacto del otro una distancia estimada de cuatro metros, inicialmente se hallaba con la cola fuera de la zona asfaltada y la tripulación delante del plano izquierdo y, tras el

Figura/croquis nº 4.- Posición inicial y tras el impacto EC-DPE y relativa respecto a la pista. Incluye la posición final del EC-DPB
