COMISIÓN PERMANENTE DE
INVESTIGACIÓN DE ACCIDENTES
E INCIDENTES MARÍTIMOS

INFORME CIAIM-01/2023

Incendio y posterior hundimiento del pesquero de arrastre FIGARO cerca de la costa de Benguela (Angola), el 19 de octubre de 2020

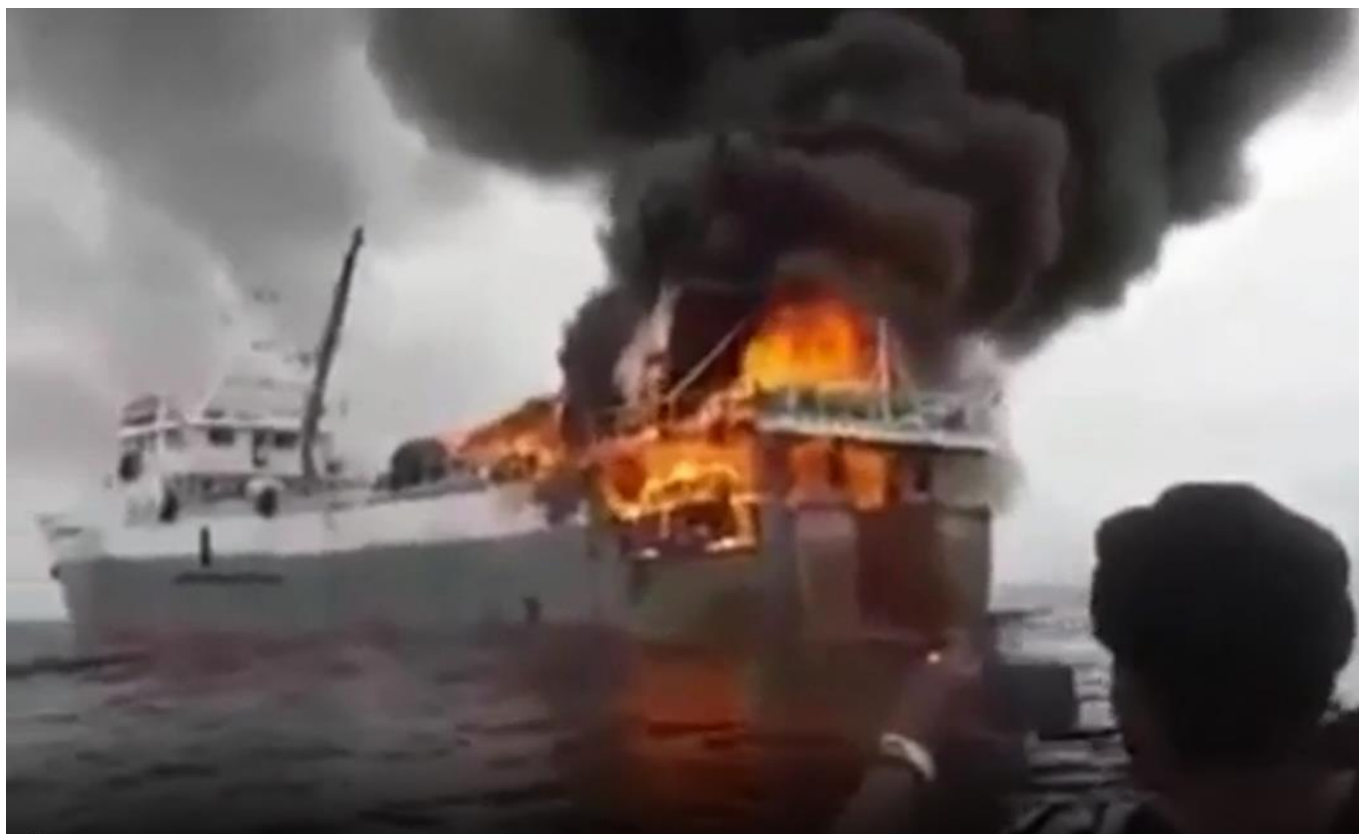
Figura 5. B/P FIGARO en llamas, desde una de las balsas salvavidas

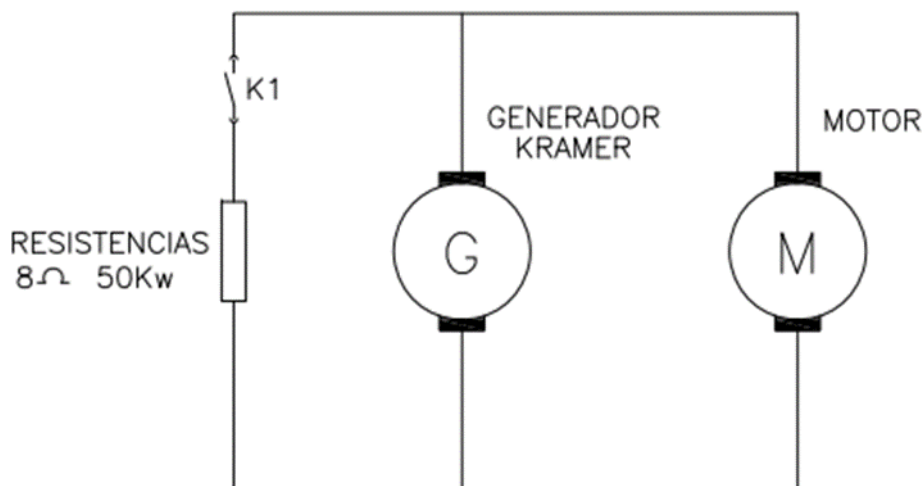
De acuerdo con las declaraciones del capitán, acababan de terminar de largar el cable con ayuda de la maquinilla principal de pesca cuando se originó el fuego. Por tanto, las resistencias habrían estado disipando calor durante todo el largado, y sería factible que un sobrecalentamiento hubiera producido el deterioro o la destrucción de algún material de aislamiento, con el consiguiente cortocircuito, o la ignición de la suciedad acumulada en sus proximidades o de algún material que se guardase en ese espacio.

Figura 10. Esquema de las resistencias de filado del FIGARO

No es posible atribuir inequívocamente el sobrecalentamiento de las resistencias de filado a una causa. Alguno de los factores que hipotéticamente podrían haber contribuido al sobrecalentamiento serían

- **Sistema infradimensionado:** no parece probable que el sistema estuviera incorrectamente dimensionado, pues el buque estaba operando igual que en ocasiones anteriores, sin que haya constancia de accidentes similares durante su vida operativa.

- **Deterioro de las resistencias de filado:** un hipotético deterioro de las resistencias de filado podría dar lugar a su sobrecalentamiento. El armador ha aportado un listado detallado de facturas de las operaciones de mantenimiento del buque durante los meses anteriores al accidente. Entre ellas figura la comprobación del aislamiento de todos los generadores y motores eléctricos a bordo, que se realizó en Montevideo en enero del año 2019 por una empresa especialista en electricidad naval e industrial. El alcance de la comprobación no incluyó las resistencias de filado, aunque sí el motor de la maquinilla y la dinamo que lo alimentaba. A la vista de esta documentación, se concluye que se realizaba un mantenimiento extensivo del buque y sus sistemas.

- **Ventilación insuficiente del local de las resistencias:** El buque faenaba en un clima tropical. La temperatura ambiente elevada reduce el calor evacuado, siendo conveniente reforzar la ventilación del local de las resistencias de filado.

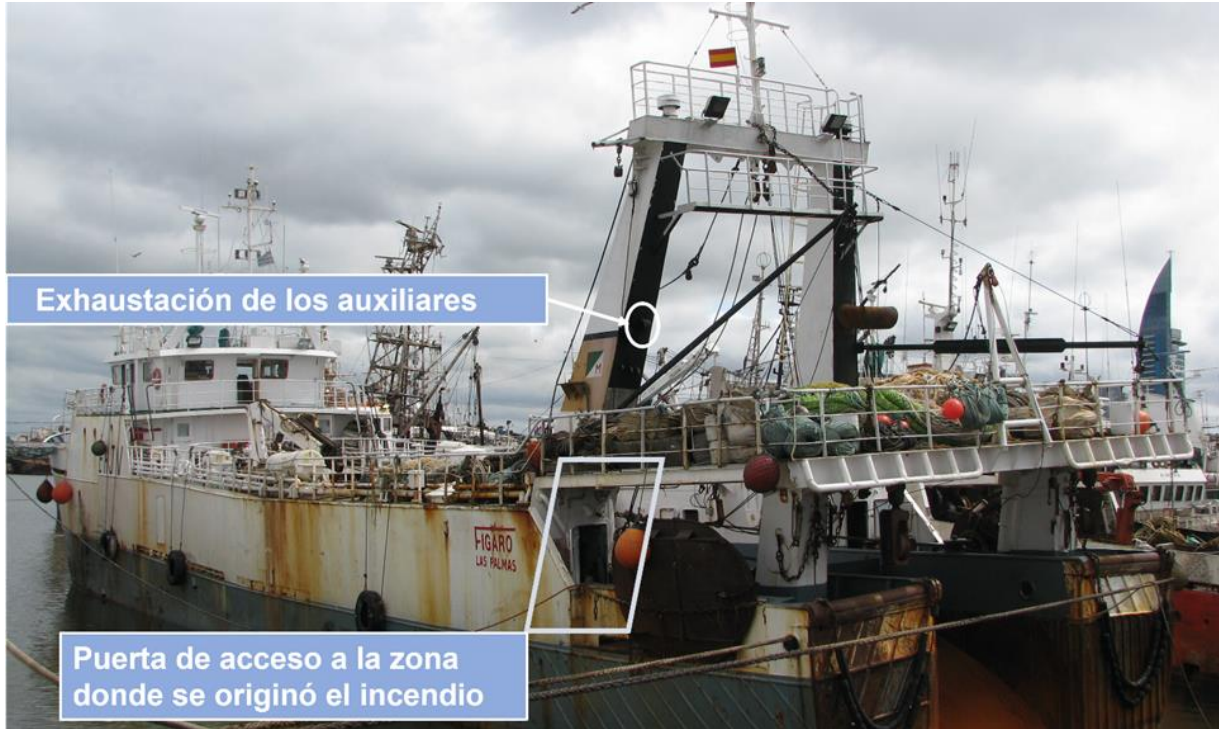
El capitán avistó humo saliendo del espacio donde estaba situado el guardacalor de babor a la altura de la cubierta superior y que también acomodaba el tronco de acceso al entrepuente de pesca y cámara de máquinas. Las dos aberturas por donde el fuego y el humo podrían haber salido eran la puerta del local orientada hacia popa, o bien las rejillas de ventilación. Ver **¡Error! No se encuentra el origen de la referencia.** y **¡Error! No se encuentra el origen de la referencia.**

Figura 11. Vista desde popa del buque FIGARO, indicada la puerta de acceso al tronco de escalera de babor.

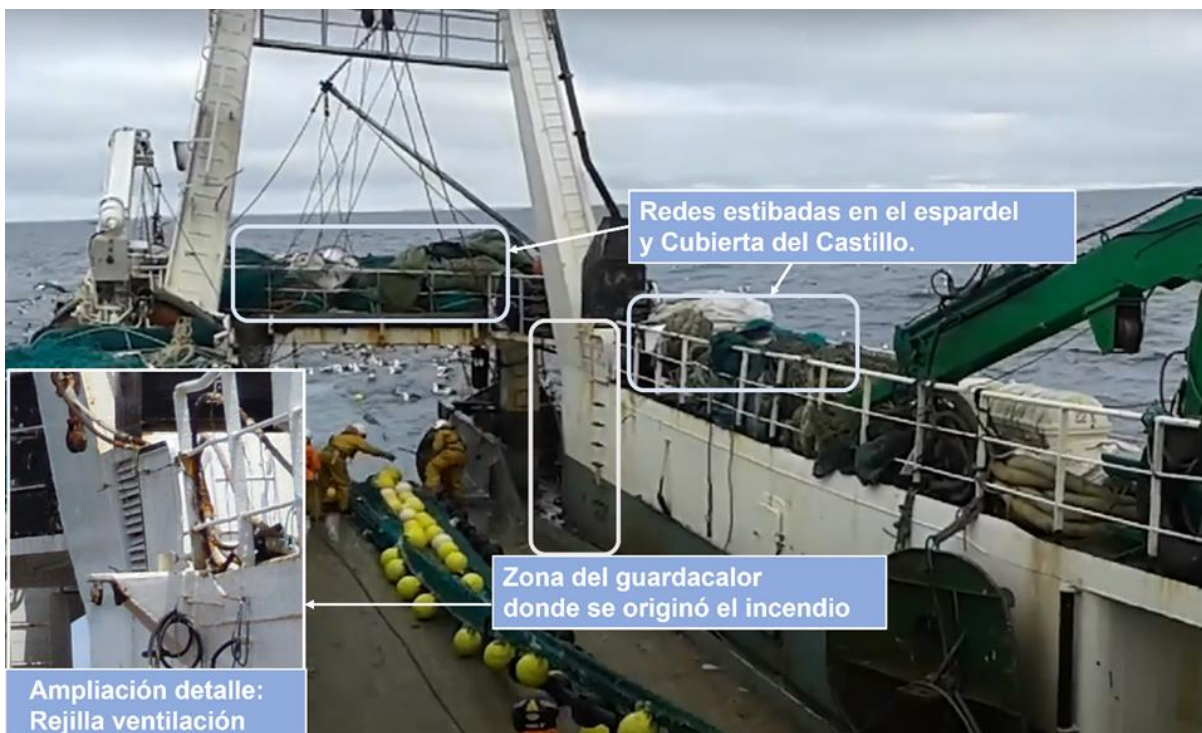
Figura 12. Vista de la cubierta de trabajo del B/P FIGARO, zona donde se inició el incendio y rejillas por donde salía humo

De acuerdo con los datos aportados, la localización del incendio se hallaba en el espacio del tronco de escalera de babor que contenía el guardacalor de los dos grupos auxiliares.
