COMISIÓN PERMANENTE DE  
INVESTIGACIÓN DE ACCIDENTES  
E INCIDENTES MARÍTIMOS

## INFORME CIAIM-02/2021

Incendio y posterior hundimiento del pesquero MARUXIA SIETE a 500 m al Este de cabo Villano, Camariñas (A Coruña), el 27 de abril de 2020

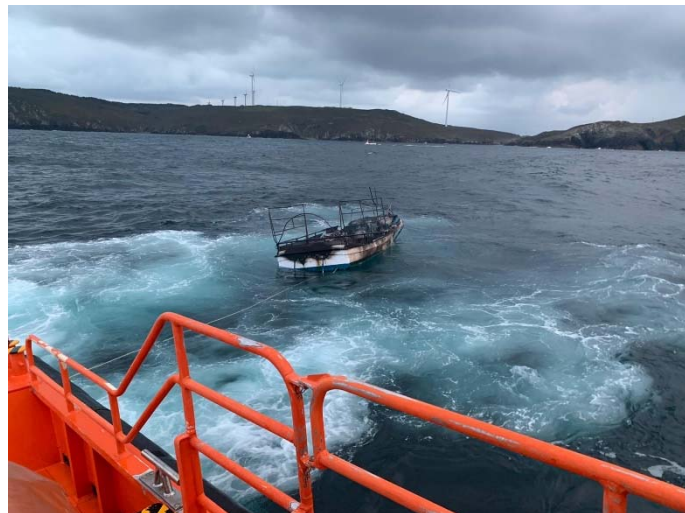
Figura 4. Imagen del remolque antes del hundimiento

A las 07:40 horas, la E/S SALVAMAR ALTAIR, indicó que se encontraban junto a la E/P MARUXIA SIETE, en la posición 43° 09,6' N 009° 12,22' W, y que la intentarían remolcar hasta el puerto de Camariñas. La embarcación estaba bastante dañada, pero aún tenía flotabilidad.

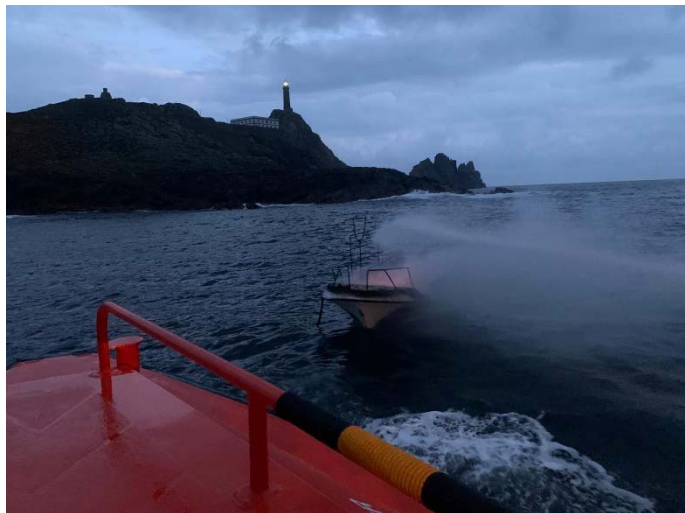
A las 07:51 horas, la E/S SALVAMAR ALTAIR informó del hundimiento del pesquero en la posición 43° 09,9N y 009° 12,19W, a una profundidad de unos 15 m. Se quedaron en la zona para comprobar si se había producido contaminación.

Figura 5. Hundimiento de la E/P MARUXIA SIETE
