COMISIÓN PERMANENTE DE
INVESTIGACIÓN DE ACCIDENTES
E INCIDENTES MARÍTIMOS

INFORME CIAIM-05/2022

Incendio en la nave de gran velocidad VOLCAN DE TENO, 4 millas al norte de Ceuta, el 14 de septiembre de 2020

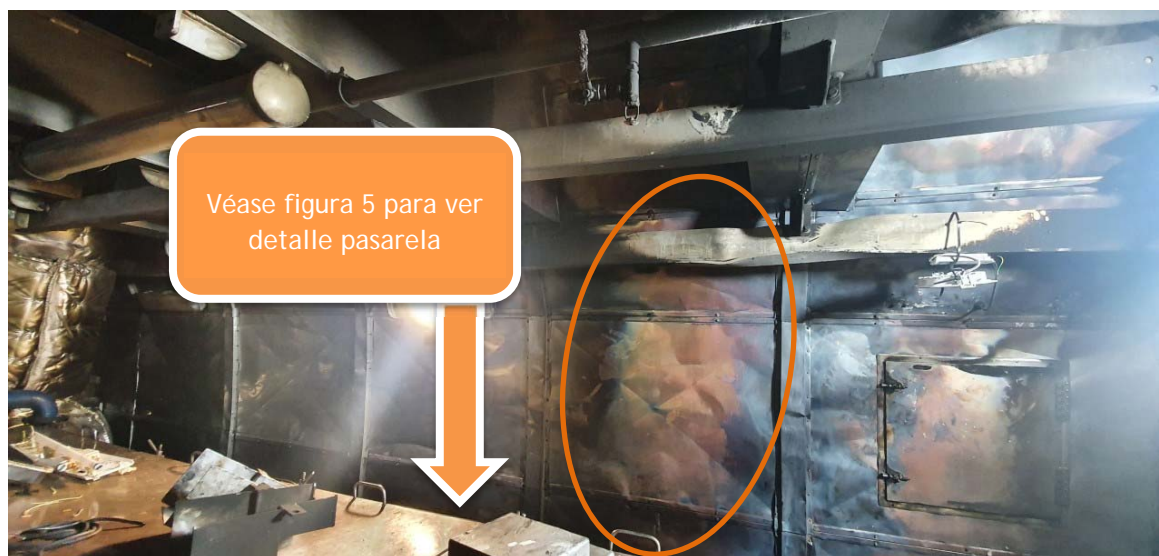
En las siguientes figuras se muestra la parte del patín de babor más afectada por el incendio, junto a su mamparo longitudinal a estribor⁶. Advértase la afección por el fuego de las chapas del mamparo, así como la más grave de la pasarela que transcurría entre el mamparo y el motor y que permitía el acceso⁷ a los motores por la banda de estribor.

Figura 4. Patín de babor. Visión del mamparo de estribor, o interior, visto desde popa.

Los indicios encontrados en el lugar del incendio apuntan a que el fuego se concentró en frente de los cilindros 9 A y 10 A (ver Figura 4, Figura 5 y Figura 6).

Pueden apreciarse las marcas en forma de “V invertida”¹² dejadas en el mamparo de la sala de máquinas (ver Figura 4), así como la pasarela de la sala de máquinas derretida como consecuencia del incendio (ver Figura 5).

Se aprecian dos marcas en “V invertida” y dos zonas derretidas de la pasarela de la sala de máquinas, coincidentes con aquellas. Se deduce, por tanto, que se produjeron dos focos. No se puede distinguir si son primarios los dos o uno primario y el otro secundario. De la información disponible no se dilucida si existió algún otro foco.

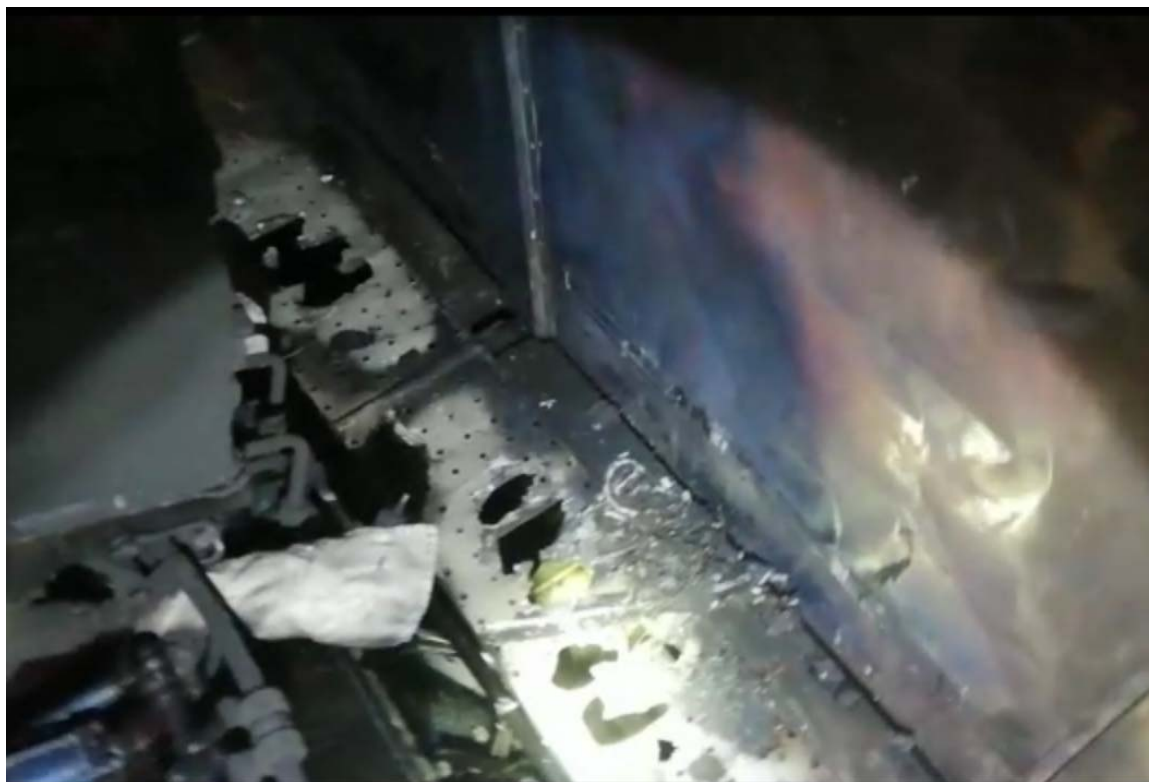
Figura 5. Patín de babor. Visión del mamparo de estribor, o interior, visto desde popa.

Los daños sobre la pasarela son compatibles con llamas incidentes desde la sentina¹³, lo que corrobora la acumulación de gasoil en esa zona.

Teniendo en cuenta que la temperatura de fusión del aluminio es de aproximadamente 660 °C, debió de haberse producido una sustancial acumulación de combustible para superar de manera sostenida dicha temperatura y derretir las planchas del tecele.

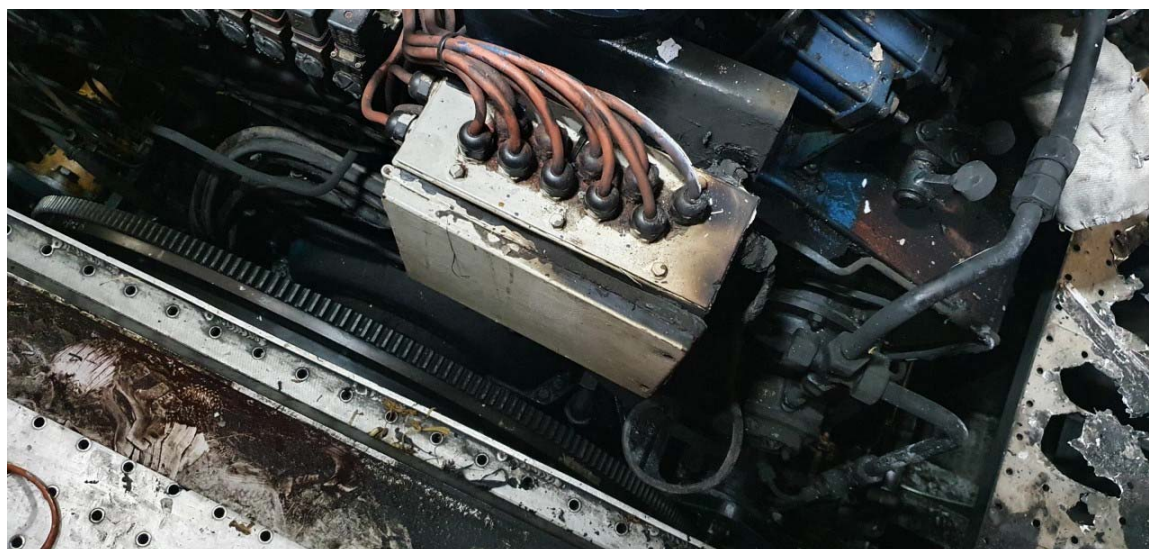
Figura 6. Zona indicada en la Figura 4. Pasarela de la sala de máquinas, derretida como consecuencia del incendio.

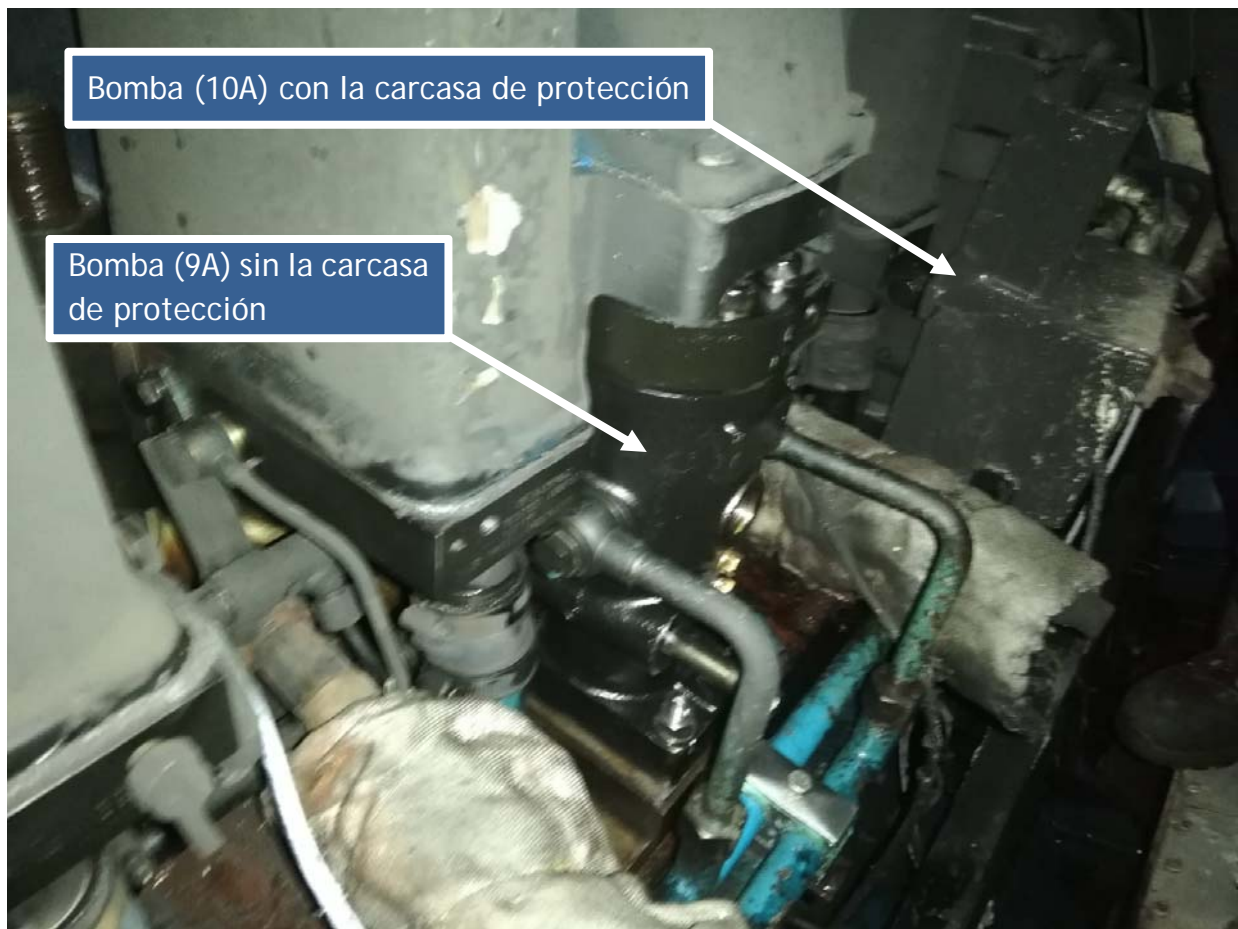
Se inspeccionaron los pernos de anclaje de las bombas de inyección de combustible sin encontrar nada anómalo. Encontraron que los cilindros más afectados por el fuego eran el 9 A y el 10 A. Retiraron las carcasas de protección de sus bombas de inyección de combustible (ver Figura 7). Entonces, se observó que el "spill plug" de la bomba

de combustible del cilindro 9A había saltado (ver Figura 7, Figura 8 y Figura 9), encontrándose el mismo en la vertical de su emplazamiento.

Figura 7. Bombas de inyección de combustible de los cilindros 9A y 10A. Se aprecia el hueco donde debería estar el "spill plug" de la bomba de combustible del cilindro 9A.

Según la compañía el tornillo “*se encontraba flojo, fuera de su normal par de apriete*”. Esto, unido a la presión de combustible y las vibraciones del motor y de la nave, conduciría al desapriete total del tornillo, el cual se encontró suelto en la vertical de la bomba de inyección (ver Figura 7, Figura 8 y Figura 9).

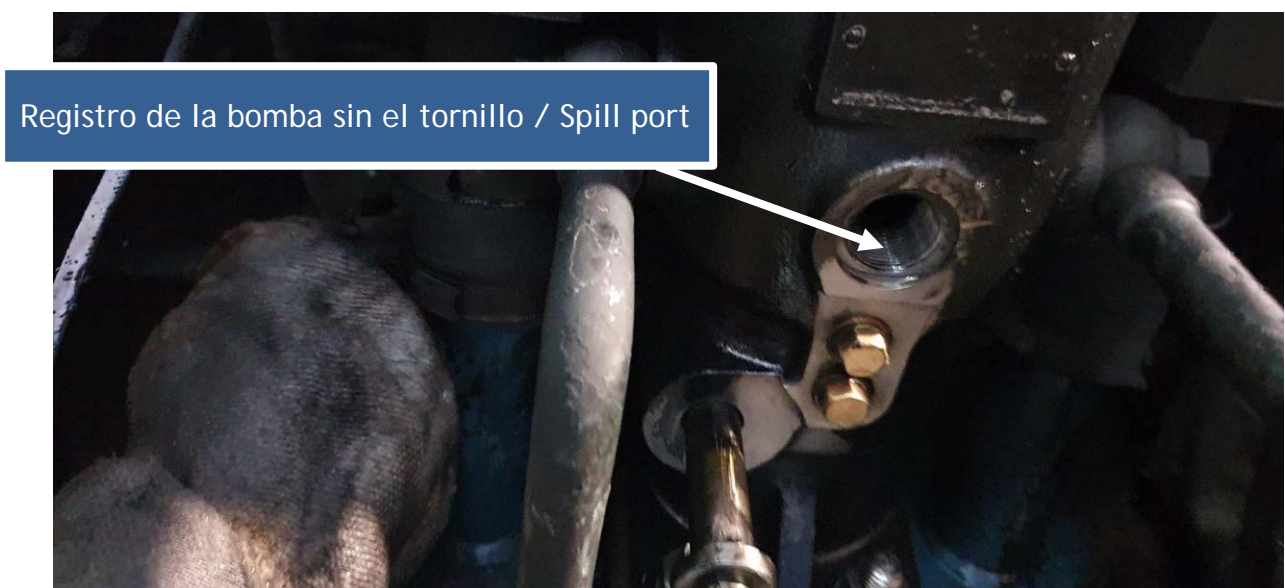
Figura 8. Detalle del frontal de la bomba de combustible sin el "Spill plug"

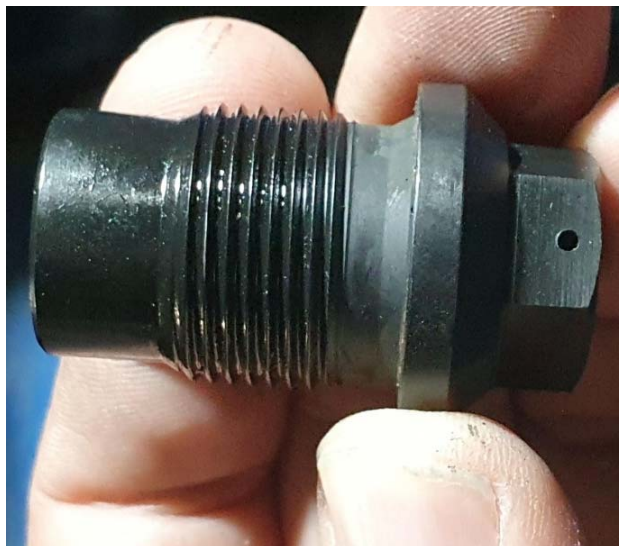
El tornillo no se encontraba dañado y la rosca estaba en buen estado (ver Figura 9).

Figura 9. Tornillo de registro de la bomba /Spill plug

Teniendo en cuenta que la rosca del tornillo tiene seis hilos (ver Figura 9) y que la presión de alimentación de combustible es del orden de 2,5 bar, es poco probable que se produjese un rápido desapriete del tornillo, para lo cual debería dar seis vueltas, siendo más factible un desapriete progresivo.

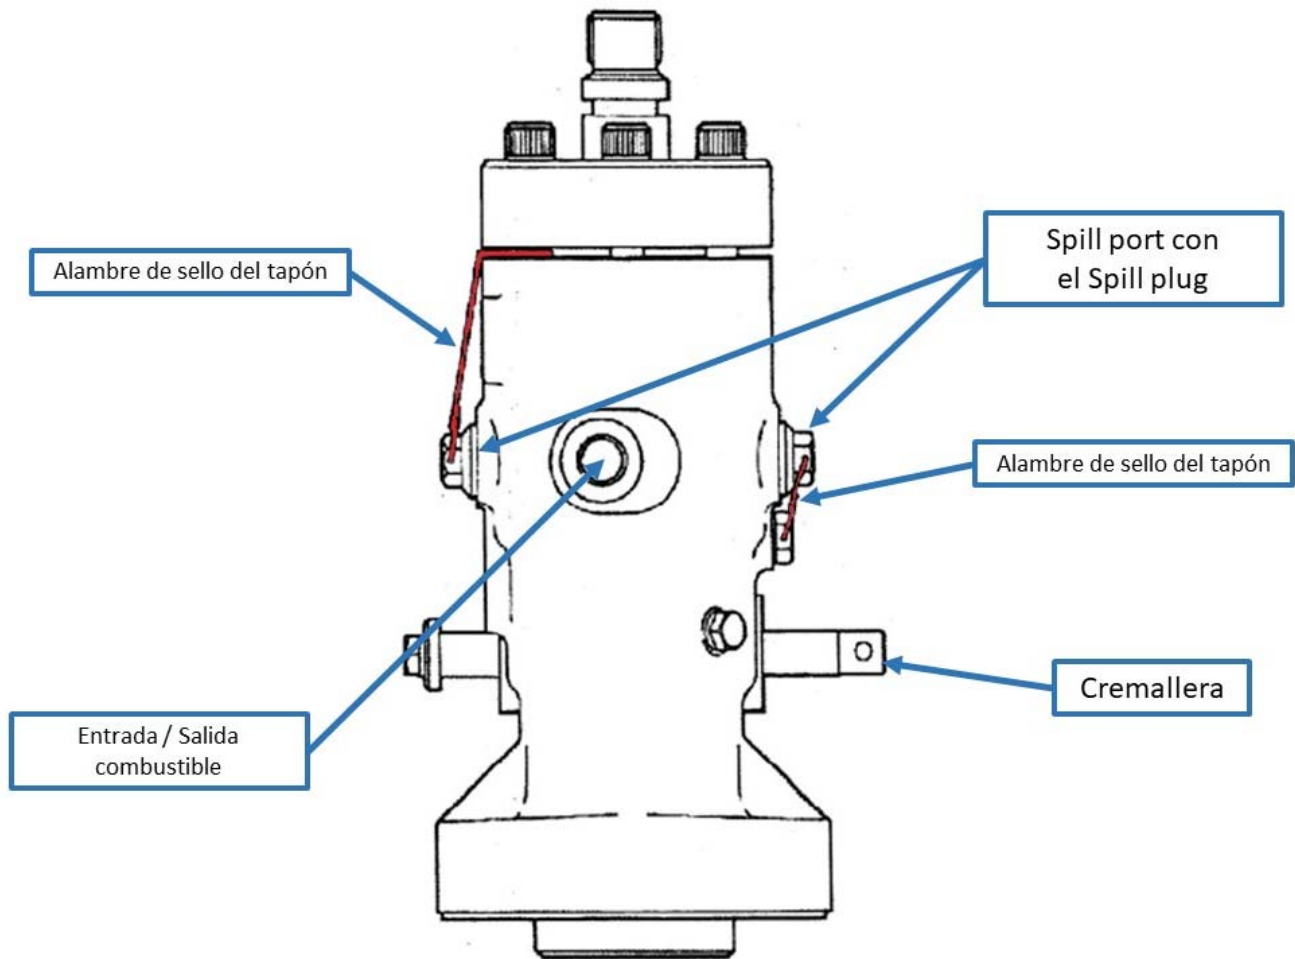
En los diagramas del manual (ver Figura 12) de la bomba de combustible se aprecia que los “spill plug” llevan unos alambres de sello para evitar, o en todo caso comprobar, si se produce un aflojamiento de los mismos (ver Figura 12 y Figura 13). En las imágenes suministradas por la compañía se aprecia que las bombas de combustible de la nave no tenían instalados estos alambres (ver Figura 14). La empresa encargada del reacondicionado de las bombas ha confirmado que no se pusieron estos alambres cuando se realizó el reacondicionamiento de las bombas de combustible de la NGV VOLCAN DE TENO.

Figura 12. Detalle del manual de la bomba de combustible

1. Que incorpore a su plan de mantenimiento la comprobación del par de apriete y colocación de alambres de seguridad de los tornillos de registro de las bombas de combustible, al ser recepcionadas tras su reacondicionamiento por una empresa externa.

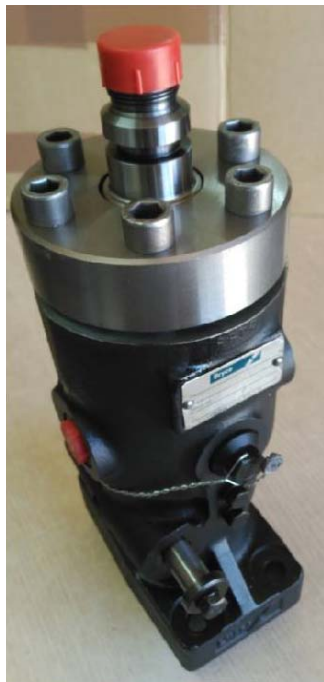
Figura 13. Ejemplo de una bomba de combustible del mismo fabricante, con alambre.

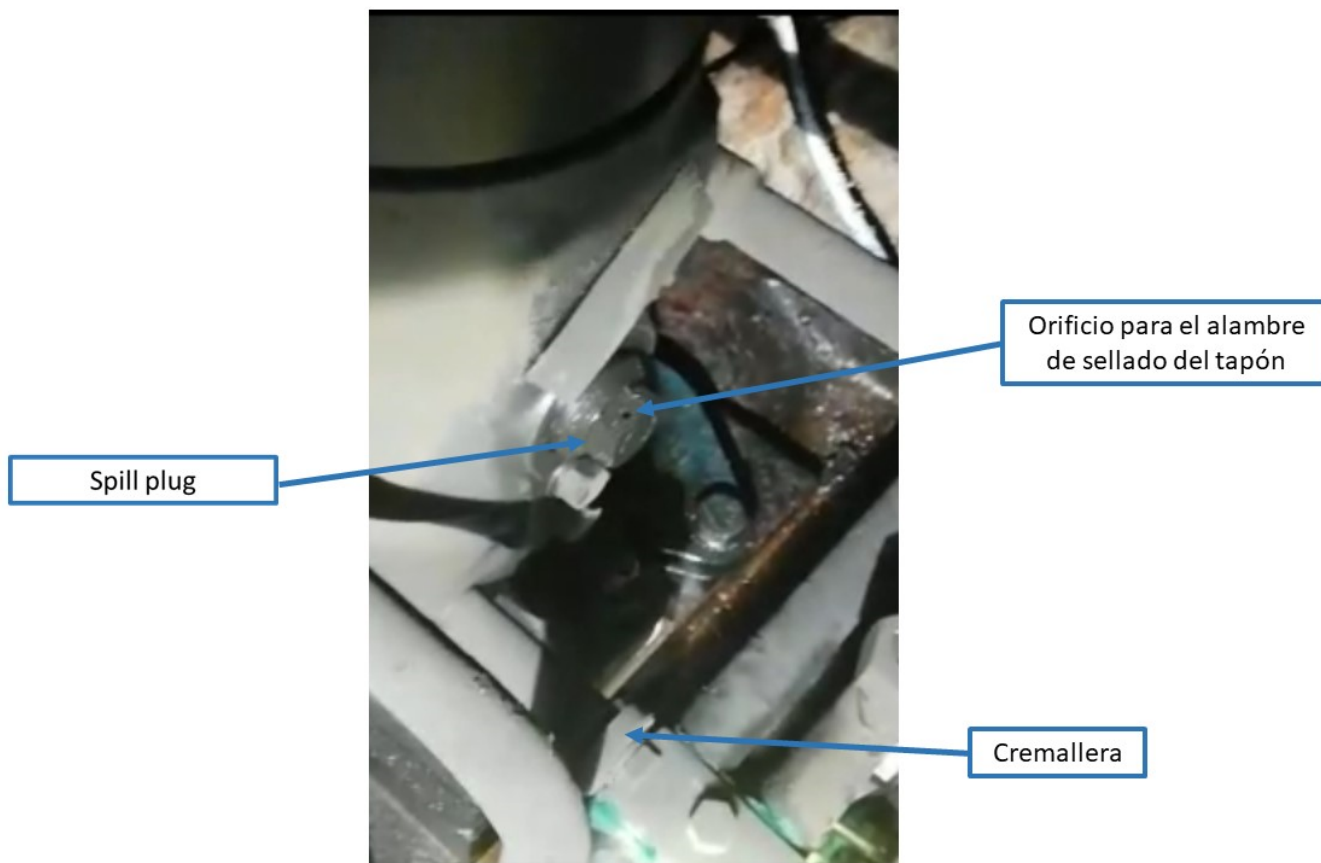
Figura 14. Detalle de la bomba de combustible 10 A
