COMISIÓN PERMANENTE DE
INVESTIGACIÓN DE ACCIDENTES
E INCIDENTES MARÍTIMOS

INFORME CIAIM-07/2020

Pérdida de control y varada del buque de carga general BETANZOS, saliendo del puerto de Lisboa, el 6 de marzo de 2018

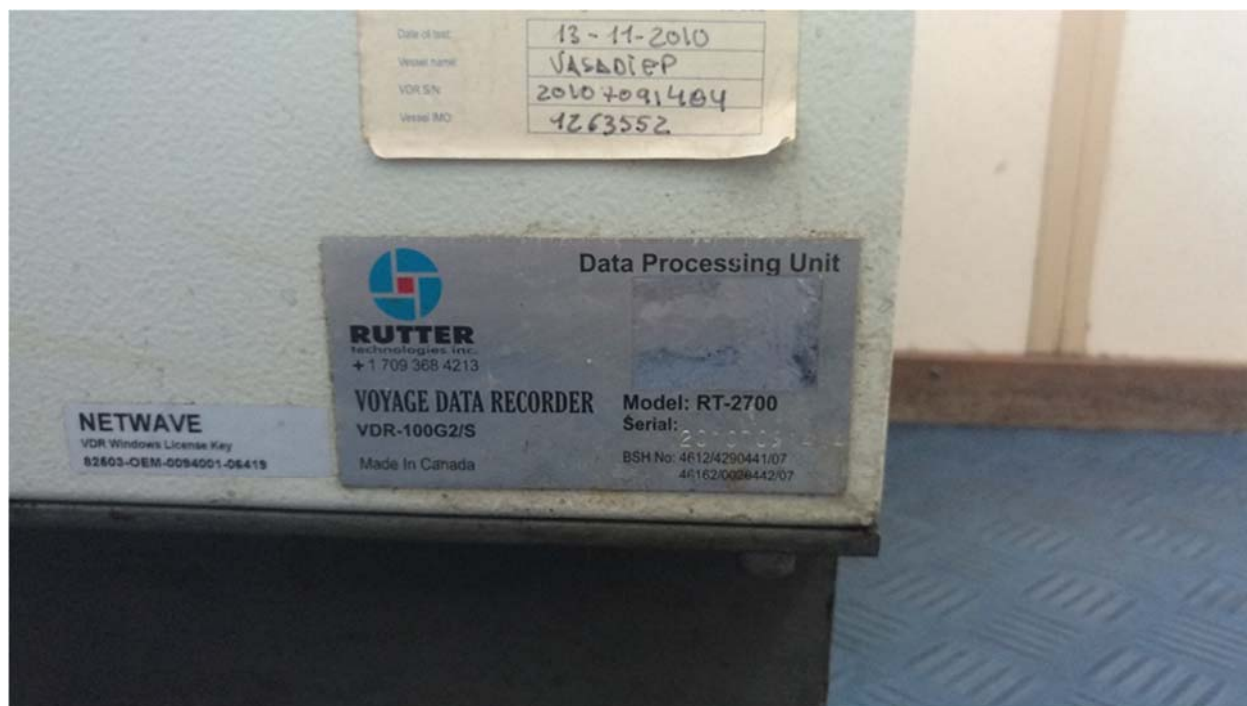
Figura 3. Registrador de datos de la travesía simplificado del B/C BETANZOS

El buque, debido a su tipología y características, tenía instalado un RDT-S marca RUTTER 100 G2 SVDR, según prueba la foto tomada por la CIAIM del equipo (Figura 3). En la base de datos de la Dirección General de la Marina Mercante (DGMM) este equipo aparece registrado como RDT completo, no simplificado, lo que se debe interpretar como un error de la citada base. El equipo estaba correctamente etiquetado en el Certificado de Seguridad para buque de carga emitido al buque.

El accidente se produjo a las 00:23 h del 6 de marzo de 2018. El volcado de los datos se efectuó a las 13:20 h del mismo día, y solo de las últimas 12 horas. En consecuencia, únicamente quedaron grabados los datos a partir de las 01:19 h, quedando fuera el período en que se produjo el accidente y los momentos previos a este.

Posteriormente, por razones técnicas que no se detallan aquí, se pudieron recuperar los datos de navegación pero no las grabaciones de audio.

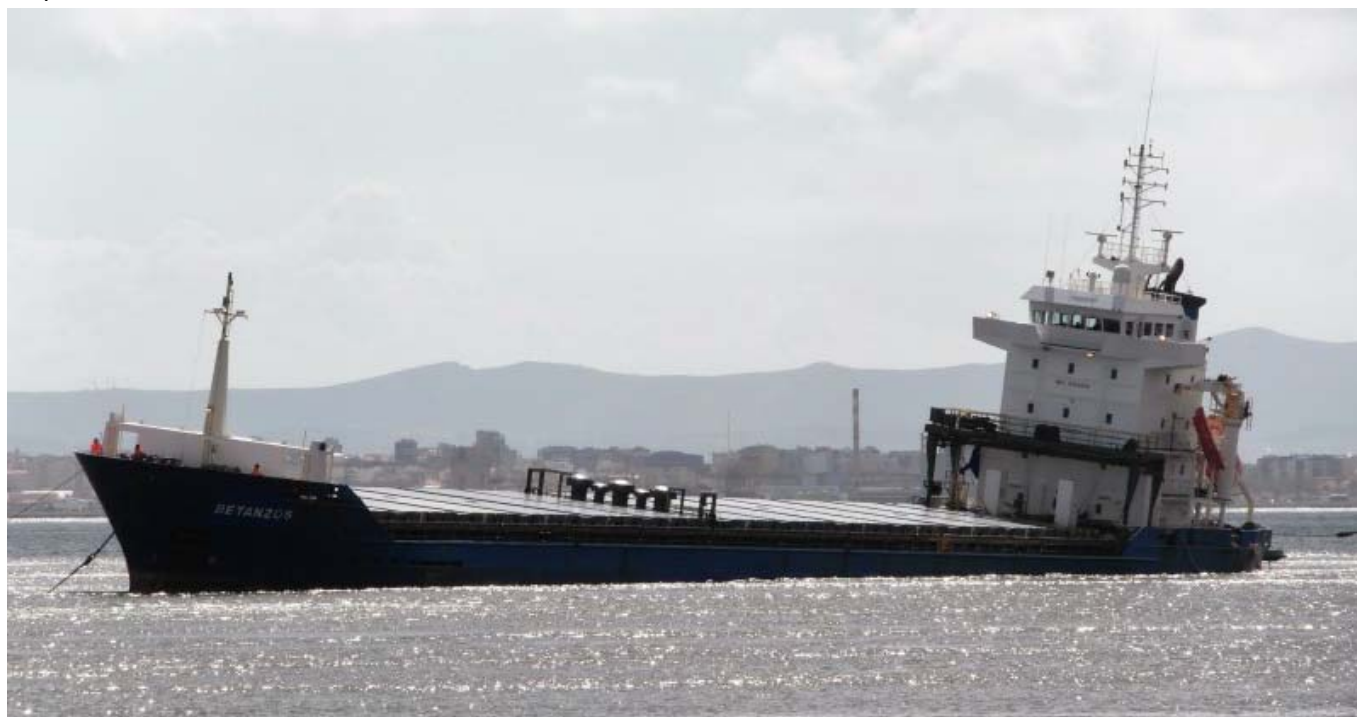
Figura 5. B/C BETANZOS varado

Cuando la capitana comprobó que la máquina seguía adelante tal como iba antes de la caída de la planta, intentó parar la máquina desde el puente, pero la parada de emergencia del motor principal en el puente no funcionó. Más tarde pudo contactar con el jefe de máquinas, a quien dio la orden de parar la máquina. El jefe de máquinas paró el motor principal desde la sala de máquinas.

El generador de emergencia no arrancó en toda la emergencia.

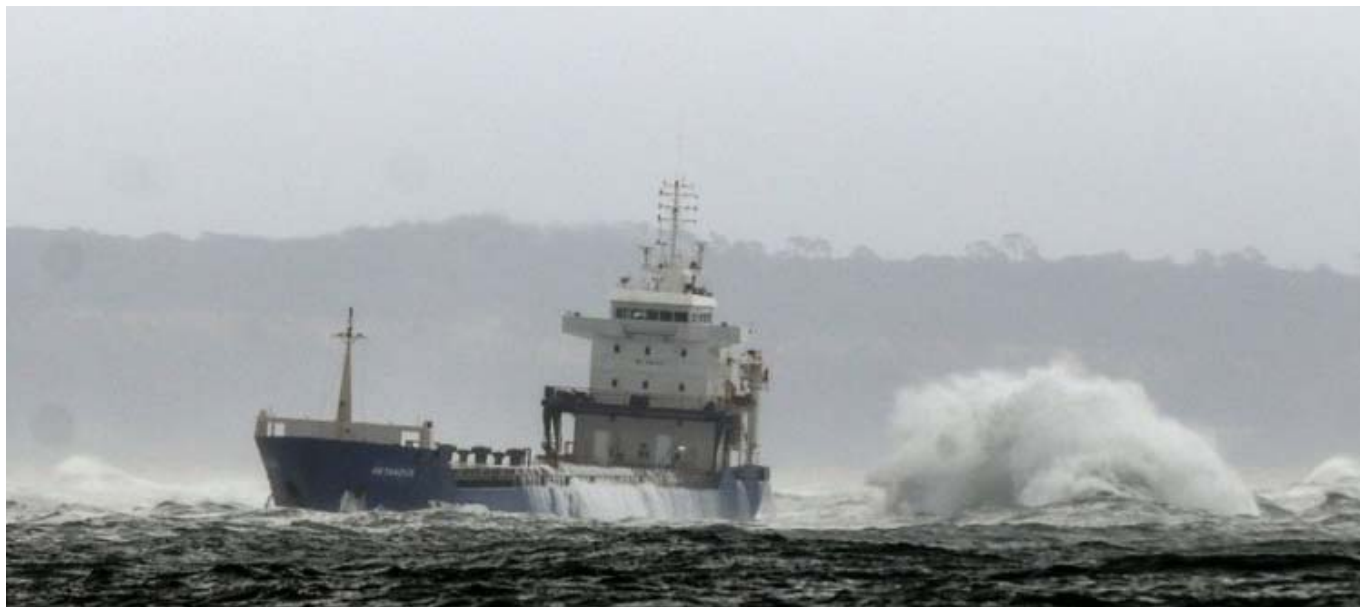
Figura 6. B/C BETANZOS durante la varada, alcanzado por el oleaje

Se intentó reflotar el buque en la pleamar de esa misma madrugada sin éxito. Ante la inminente llegada de un temporal, la tripulación fue evacuada el día 8 de marzo. Pasado el temporal la tripulación embarcó de nuevo y el buque se consiguió reflotar diez días después del accidente, el 16 de marzo. Fue remolcado hasta el puerto de Lisboa para su inspección. Los daños causados al buque durante la varada se describen en el informe de la inspección MoU por parte del Estado Rector del Puerto, que se muestra en el Apéndice I de este informe. No se detectó contaminación.

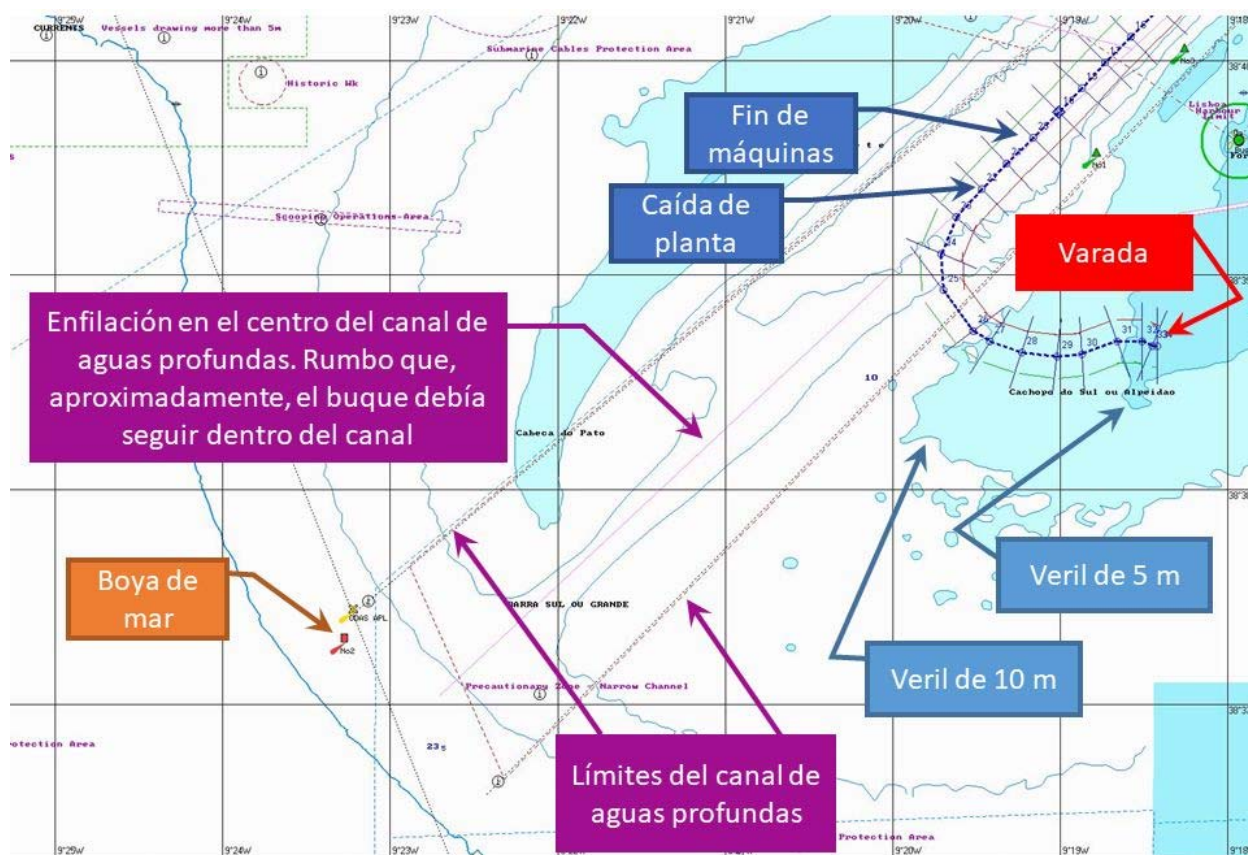
Figura 7. Detalles geográficos del entorno donde se produjo la varada

La maniobra de salida en el tramo final del estuario del río Tajo, para un buque limitado por su calado, consiste en seguir el canal de aguas profundas indicado en la carta por la simbología correspondiente, que incluye tres elementos a considerar (ver Figura 7):

1. La enfilación marcada en la carta, indicativa del rumbo que se debe mantener sobre el fondo para mantenerse con seguridad dentro del canal de aguas profundas. En este caso el rumbo indicado es del 047°, que se correspondería al rumbo efectivo que debería mantener un buque que entra al río Tajo desde la mar. Al estar el B/C BETANZOS saliendo hacia la mar, dicho rumbo debía ser el opuesto, esto es, el 227°.

2. Las zonas de bajos, a ambos lados del canal de aguas profundas indicado en la carta. Un buque como el B/C BETANZOS, con un calado máximo de 7,30 m en agua salobre, debía evitar a toda costa estas "zonas⁸ a evitar" por el riesgo de embarrancada, para lo cual la tripulación debía ejercer una vigilancia constante de la trayectoria del buque y estar pendiente de aquellos elementos (típicamente vientos y corrientes, pero también averías) que podrían afectar a dicha trayectoria.
3. La boya lateral, roja, más exterior del estuario, que representa la "boya de mar". Dicha boya es indicadora de que, en sentido hacia la mar y dejándola a estribor, a partir de ella se abre mar con fondo suficiente para navegar libremente en lo sucesivo.

La planificación del viaje existente a bordo cuando la inspeccionó la CIAIM incluía un punto referencia de la ruta⁹ llamado "*Lisboa Entrance Channel*", cercano a la boya lateral roja nombrada en el punto 3 anterior y situada en el centro del canal, cumpliendo con las buenas prácticas de navegación. Este punto típicamente significaba el punto de inicio de viaje por mar y, por ende, el fin de la maniobra por el canal de aguas profundas.

La capitana dio el "listo de máquinas" unas 4,5 millas antes de llegar a dicho punto. Lo hizo para dar descanso a la tripulación visto que no preveía complicación alguna en la navegación subsiguiente. En esta situación, cualquier pérdida de control de la propulsión o del gobierno colocaría al buque en una situación de riesgo.

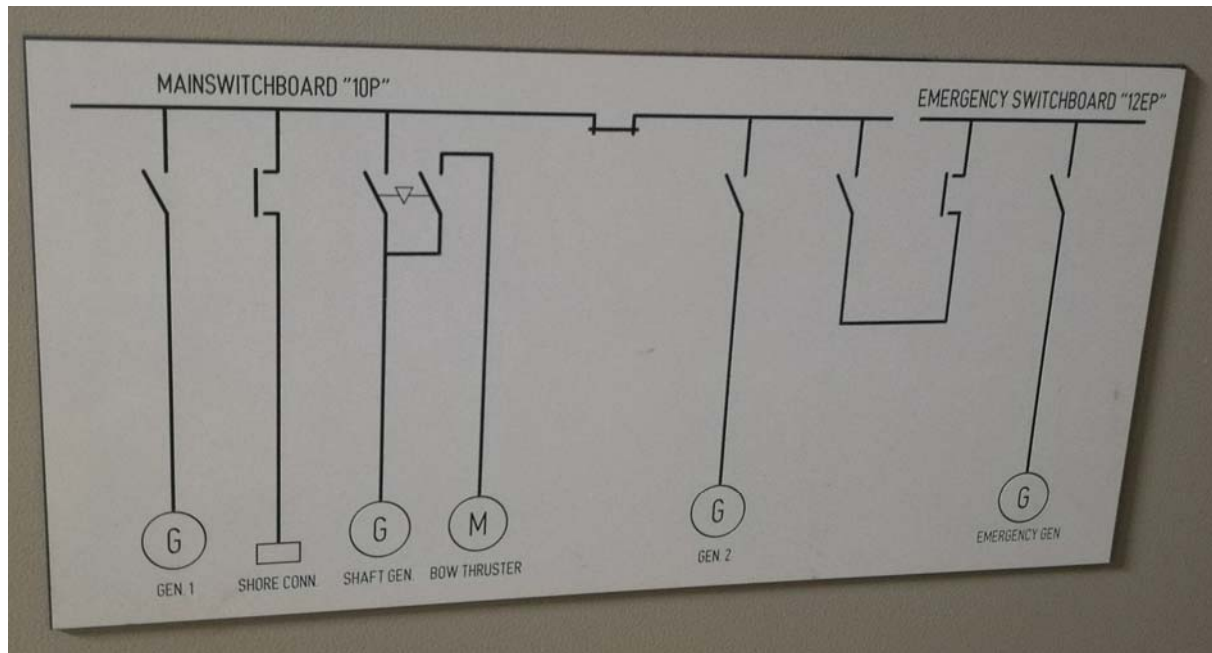
Figura 8. Placa en el cuadro eléctrico con un esquema de la planta eléctrica

El buque se encontraba navegando en modo maniobra tras salir del puerto de Lisboa, por lo tanto, la configuración en la máquina para la generación de la energía eléctrica era mediante la conexión a las barras del cuadro eléctrico principal de los dos generadores auxiliares (marcados como GEN1 y GEN2 en la imagen de la Figura 8) .

1. Tras la orden de listo de máquinas, el jefe de máquinas desconectó el generador número uno, quedando conectado únicamente el generador número dos.
2. A continuación, al acoplar el generador de cola al cuadro eléctrico y transferir la carga del generador nº2 al generador de cola, se produjo una caída de planta eléctrica.
3. Los sucesivos intentos del personal de máquinas de rearmar el alternador de cola y el generador número 2 fueron infructuosos. La situación se resolvió más tarde conectando solo el generador numero 1 a barras, cuando el buque todavía no había varado.
4. El motor principal no paró, ya que tenía alimentación de combustible por gravedad de los tanques de uso diario. El buque continuó su trayectoria con la máquina avante al 70% de paso de pala.

La revisión posterior por el servicio técnico contratado por el armador apuntó como causa de la avería a un mal funcionamiento del contactor motorizado del generador número 2. Además, a results del anterior fallo y del período en que estuvieron entrando y saliendo los generadores de forma incontrolada, se produjeron daños en el sistema de control de conexión a barras.

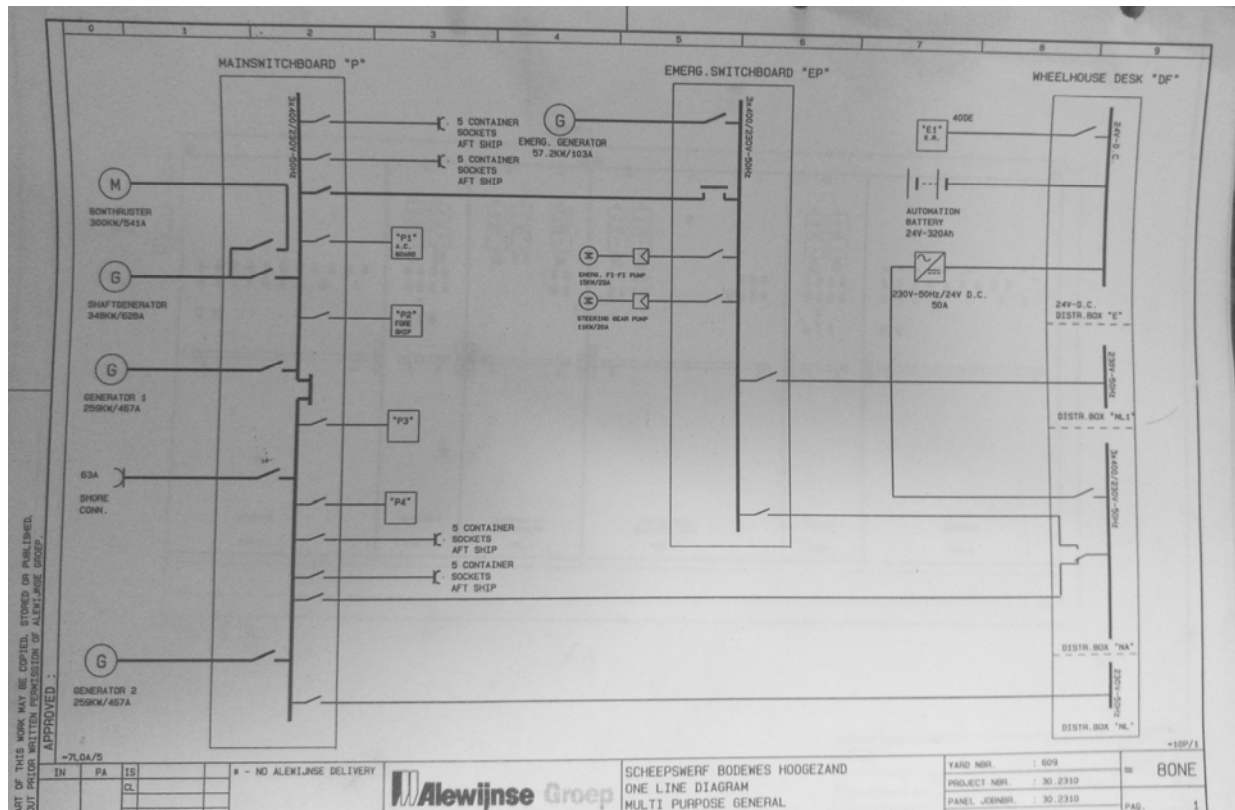
Figura 9. Plano unifilar de la planta eléctrica

8. Tras superar la caída de planta, la tripulación intentó arrancar la bomba del servomotor número 1. En lugar de arrancar la bomba número 1 fue la bomba número 2 la que arrancó. El jefe de máquinas no dio importancia al hecho de que arrancara la bomba número 2 en lugar de la bomba número 1, aunque era conocedor de que esta bomba número 2 daba problemas con un relé térmico que saltaba a menudo.
9. Dicho relé térmico volvió a saltar en esta ocasión, provocando que el buque quedara también sin gobierno más tiempo del esperado hasta que los tripulantes de la sala de máquinas advirtieron el contratiempo y cambiaron a la bomba número 1.

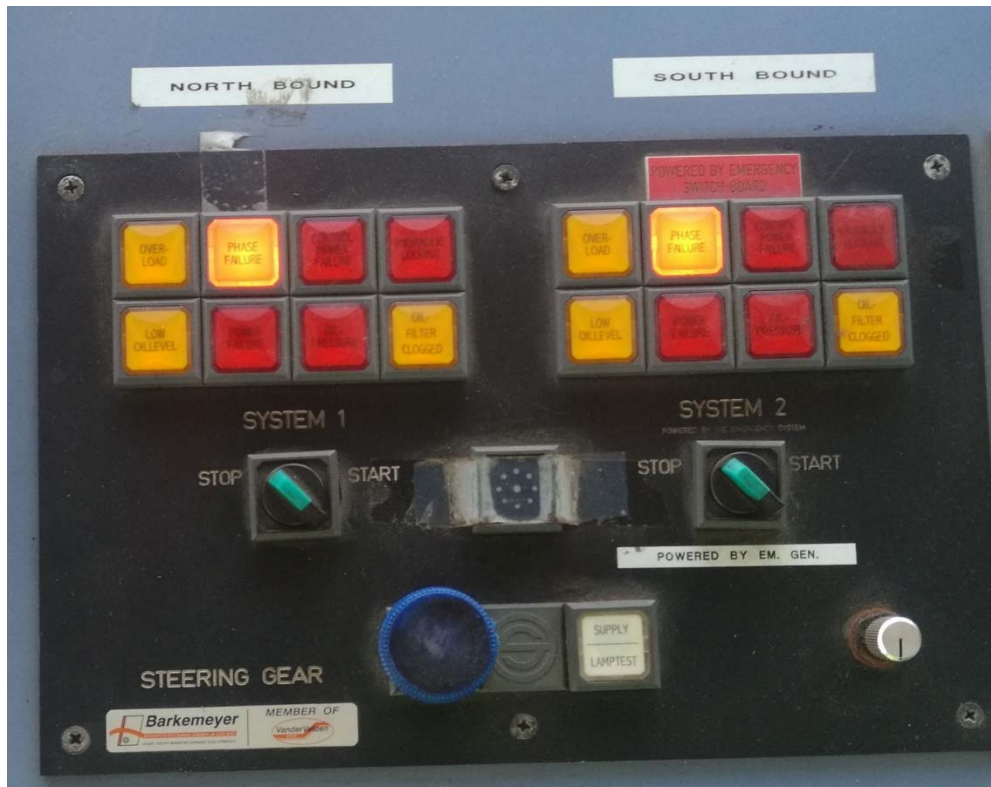
Figura 10. Cuadro de alarmas y actuadores de las bombas del aparato de gobierno

En el momento del *blackout* el timón quedó enclavado a babor, a unos 30° según la tripulación.

En los minutos previos al accidente el buque estaba siendo gobernado por el piloto automático mientras era alcanzado por el oleaje en el estuario del río Tajo. A los cambios de rumbo que obligaba el empuje de las olas, el piloto automático debía responder con la programación seleccionada en sus mandos. La CIAIM ha podido revisar los ajustes principales con los que estaba configurado el piloto automático y que se muestran en la Figura 11. Si bien no se había ajustado límite alguno al movimiento de la pala del timón, la estrategia de gobierno (*steering strategy*) estaba ajustada en modo mar abierta (*open sea*), lo que obligaría al piloto automático a responder, según su manual de instrucciones, de forma suave, sin grandes metidas de timón. Por ello, el timón no podía estar metido 30° a babor antes del *blackout*, y hay que concluir que, una vez se perdió la energía eléctrica, el timón cayó a babor sin actuación del servo.

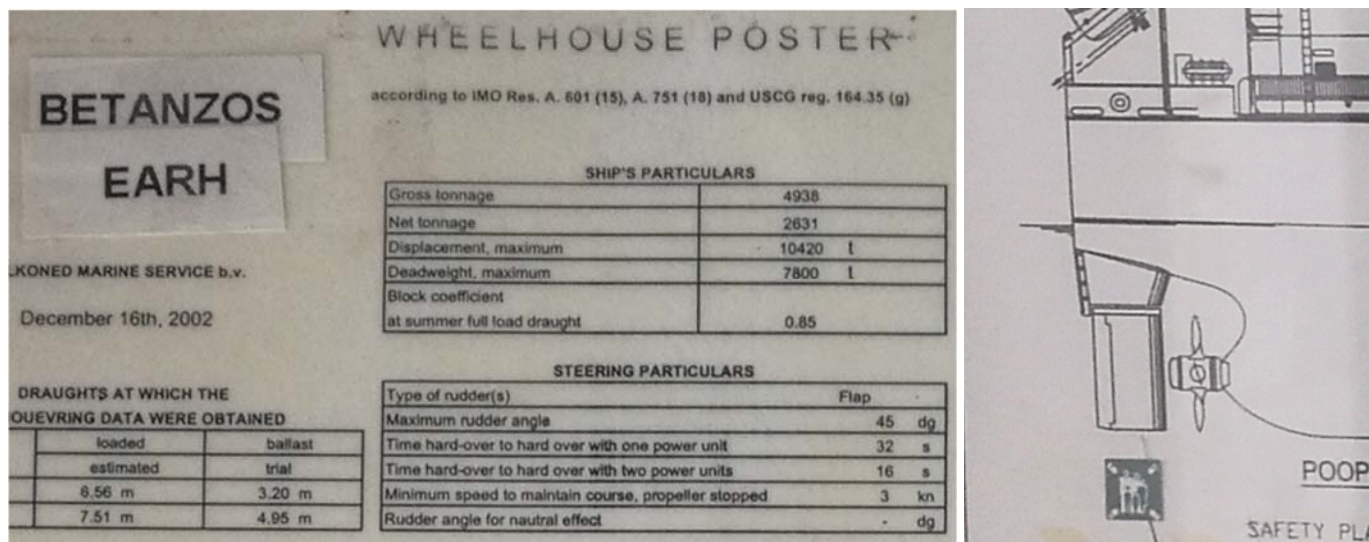
Figura 12. Hoja de características de maniobrabilidad (izquierda) y timón según el plano general (derecha)

En la Figura 12 se muestra una parte de la hoja de las características de maniobrabilidad del buque, visible en el puente. En esta hoja se indica que el timón era con flap, y su ángulo máximo de pala era 45°. Aunque no se ha tenido acceso al proyecto del timón ni se ha inspeccionado en dique seco, en la Figura 12 también se muestra una parte del plano general del buque, apreciándose un timón colgado compensado con flap.

En los timones compensados una parte del área del timón (en torno al 25%) queda a proa de la mecha. Es decir, la mecha no se dispone en el borde de ataque del timón, sino más a popa, más cerca del centro de presiones del timón. La compensación tiene por objeto limitar el par máximo en la mecha del timón, que se da en el ángulo máximo de pala. Así se limita tanto el diámetro de la mecha del timón, como el tamaño y la potencia del servomotor.
