INFORME CIAIM-11/2019

Vuelco de la embarcación de pesca ALVI en el puerto de Lastres (Asturias) el 2 de abril de 2018.

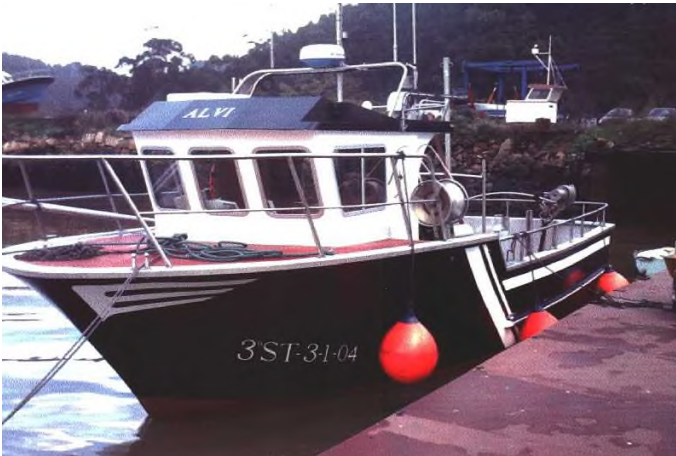
Figura 1. ALVI.

En las diversas fotografías de la embarcación (véase la Figura 5 o la Figura 8) se advierte la estiba sobre el techo del puente de diversos pertrechos (balsa salvavidas, chalecos, etc.), y que es muy improbable que estuvieran a bordo durante las tres pruebas de estabilidad a que fue sometida la embarcación (véase la Figura 1).

- Posiblemente la embarcación tenía pesos altos no contemplados en las pruebas de estabilidad, véase la Figura 1 de la embarcación tras su construcción en comparación con la Figura 5 o la Figura 8 donde se advierten diversos pertrechos (balsa salvavidas, chalecos, etc.) situados sobre el puente.

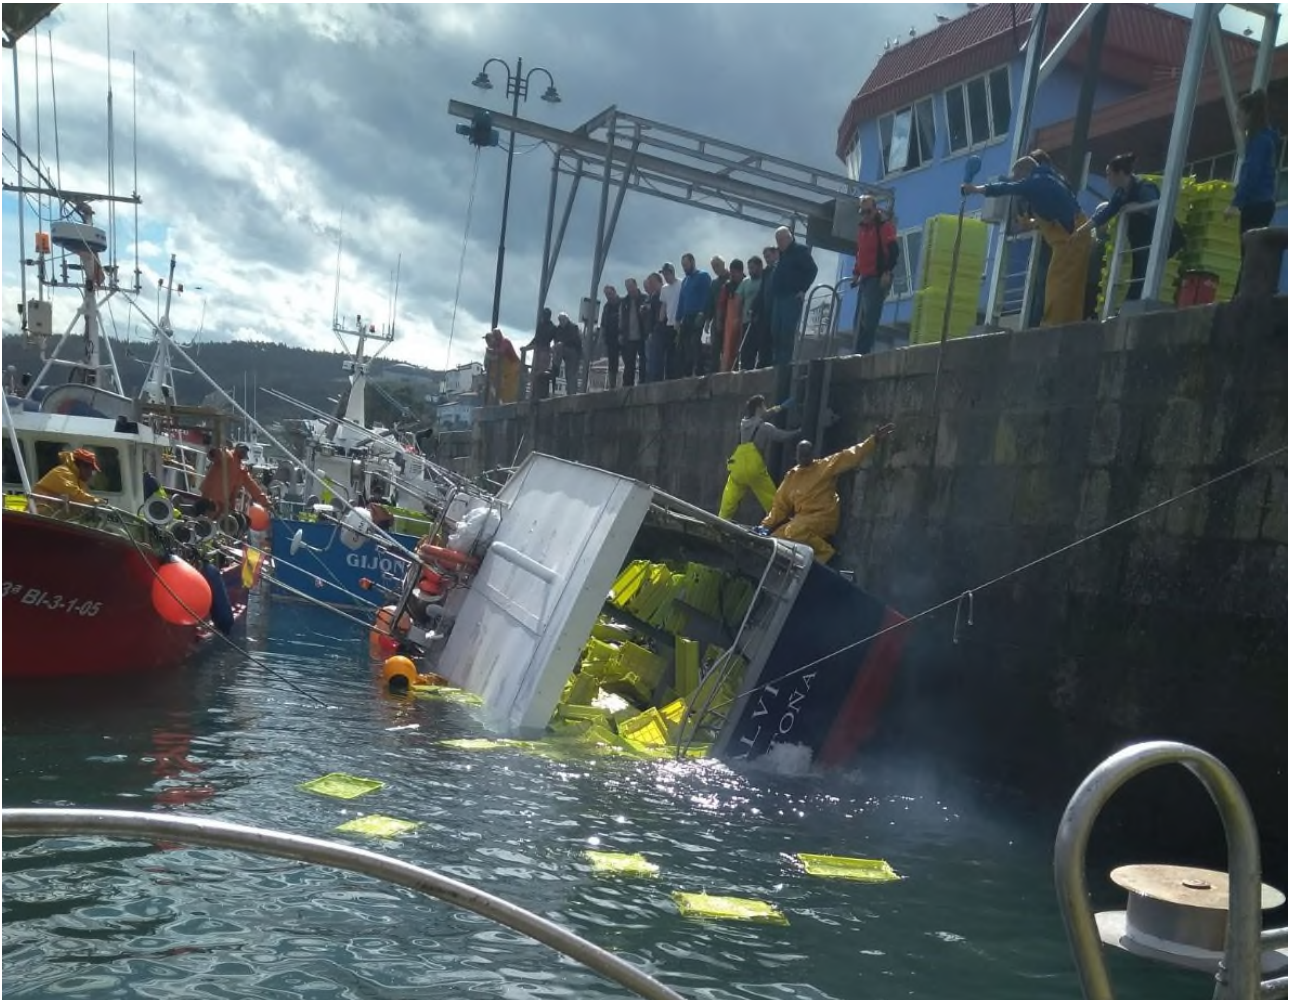
Figura 5. Momento del accidente

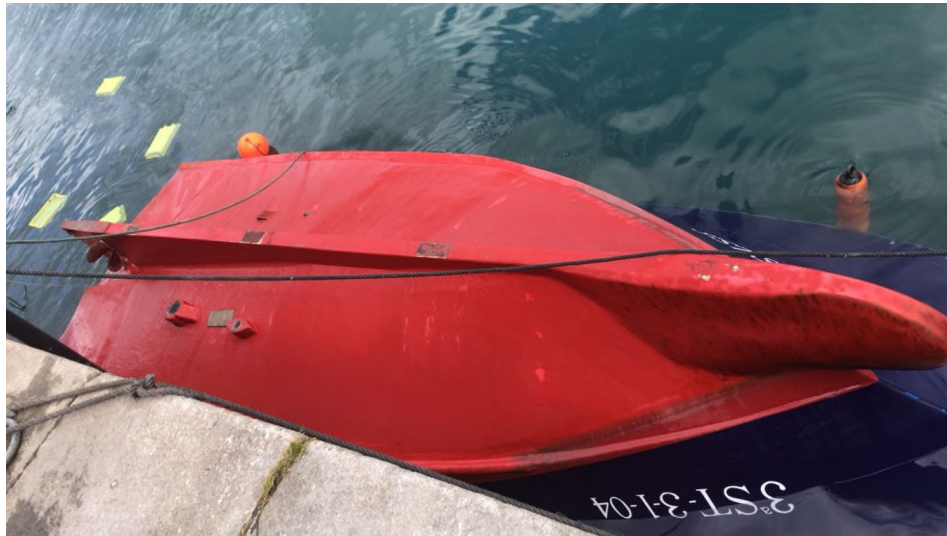
Figura 6. Embarcación ALVI volcada

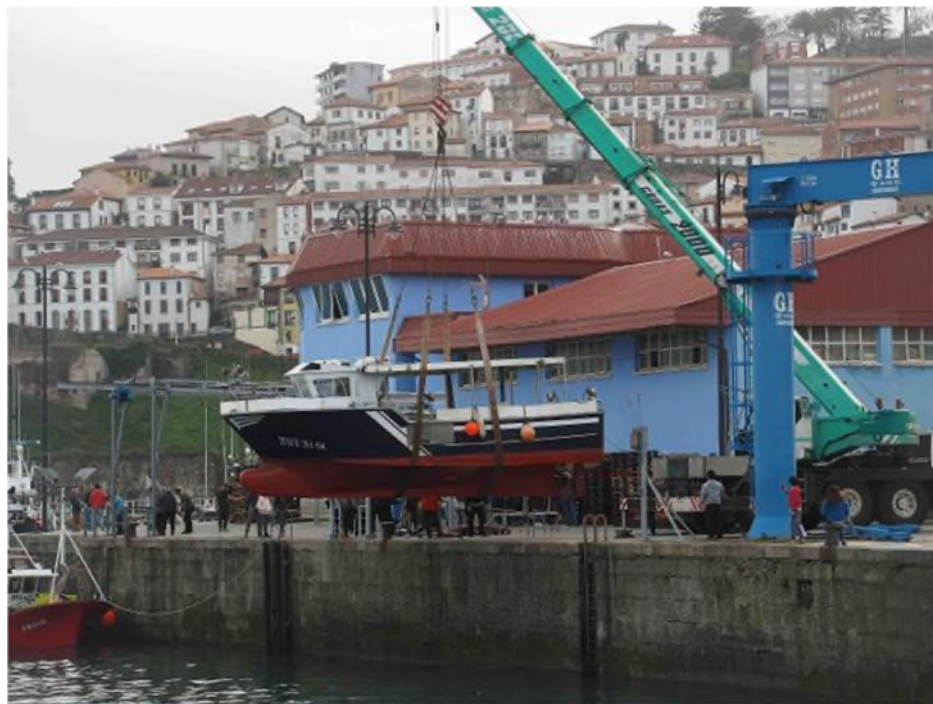
Figura 7. Reflotamiento de la embarcación

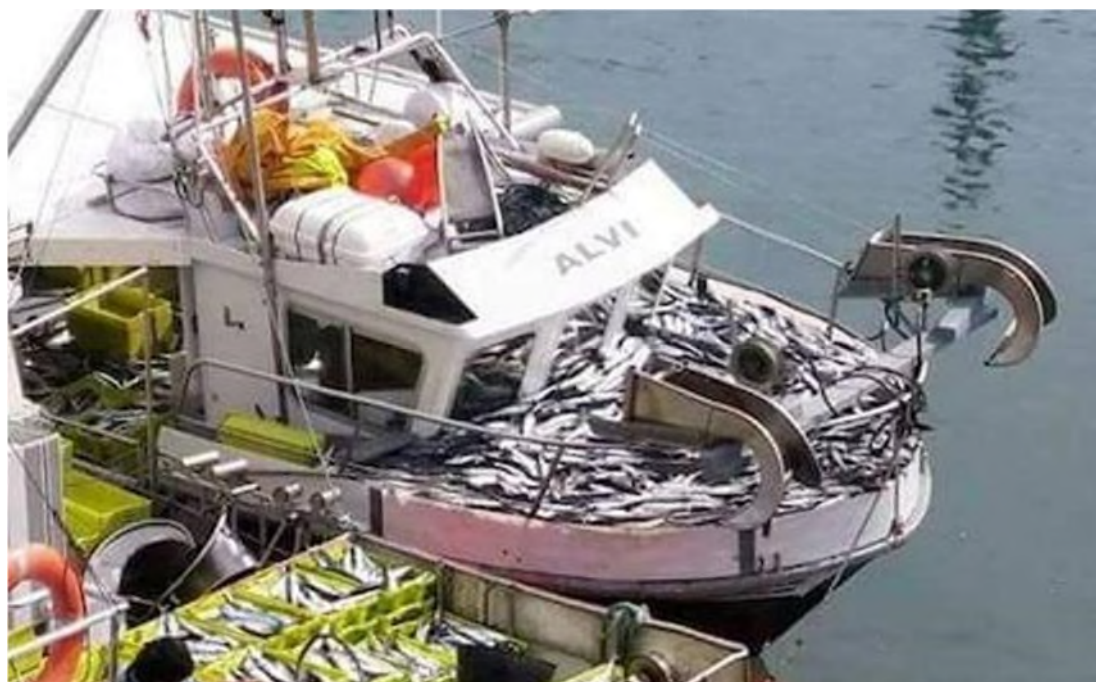
Figura 8. Pescado a granel en la proa de la embarcación ALVI (no corresponde al día del accidente)

También el pescado a granel situado en la proa de la embarcación a pesar de ser un sólido no estaba correctamente estibado y debe considerarse que tiene un comportamiento similar al de un fluido, y por ello que tiene efecto de superficie libre y contribuye a la reducción de la altura metacéntrica de la embarcación.

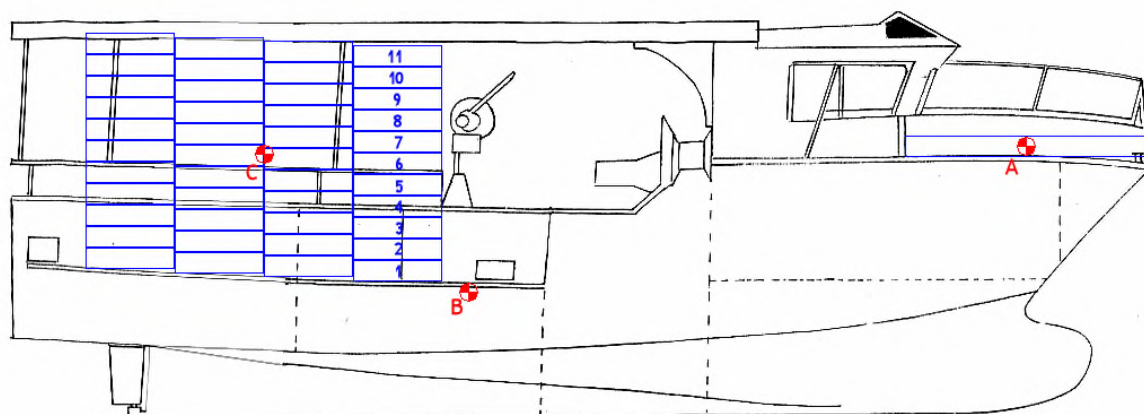
Figura 9. Centro de gravedad de los pesos de la embarcación ALVI.

En la Figura 9 se ha marcado el punto B correspondiente a la posición teórica del centro de gravedad del buque según consta en el Acta de estabilidad. Se observa que los pesos correspondientes a las capturas (A y C) se encuentran situados en posiciones más altas, elevando así el centro de gravedad de la embarcación y disminuyendo por tanto su estabilidad.
