COMISIÓN PERMANENTE DE
INVESTIGACIÓN DE ACCIDENTES
E INCIDENTES MARÍTIMOS

INFORME CIAIM-15/2022

Rotura de línea de remolque del buque de pesca NOU CALPE QUATRE, tres millas al sur del cabo de Palos (Murcia), el 20 de septiembre de 2020, resultando dos tripulantes heridos

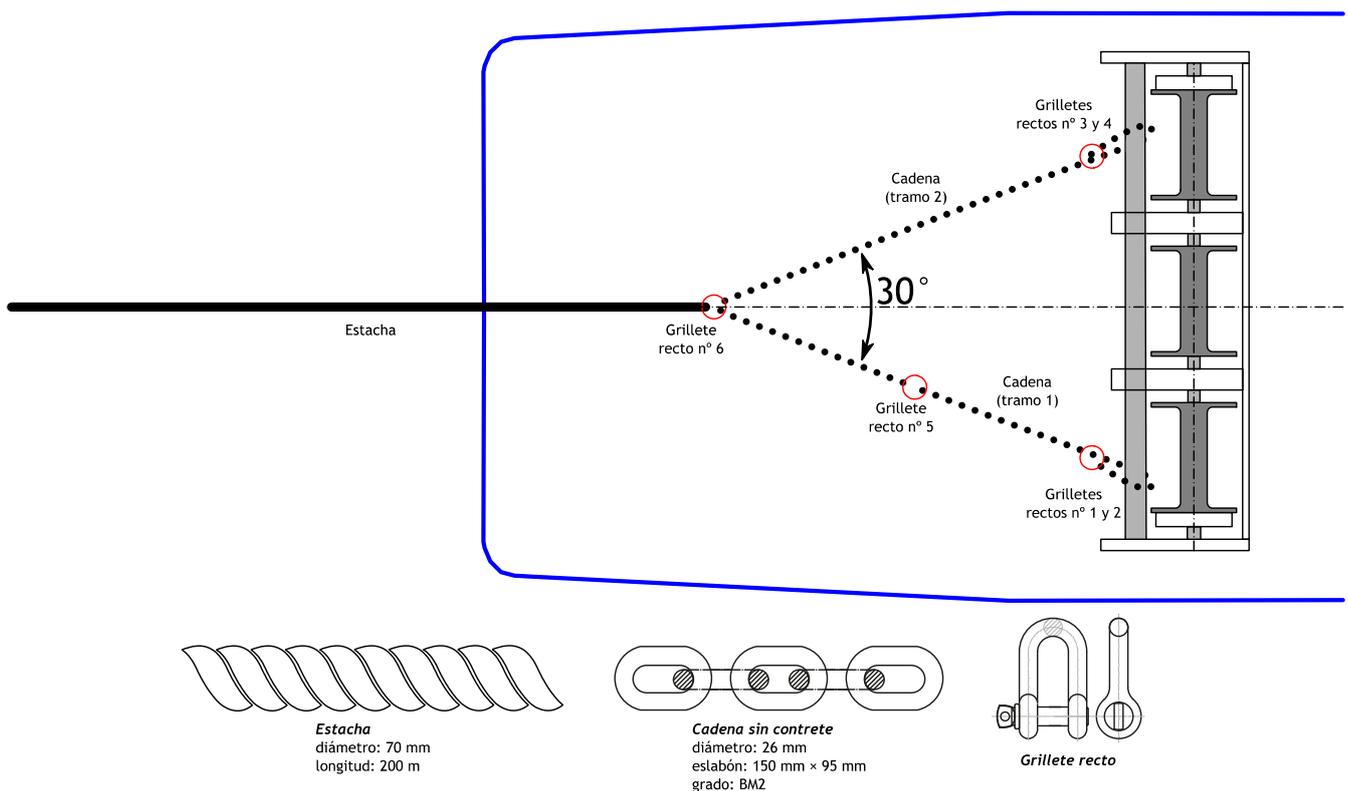
Figura 7. Esquema de la línea de remolque (parte del buque).

De manera súbita se produjo la rotura del grillete (Grillete nº 5 de la Figura 7) que unía los dos tramos de cadena que se habían utilizado para formar un pie de gallo en la línea de remolque. Al mantenerse la tensión de tiro en el tramo nº 2 de la cadena, ésta produjo un movimiento similar a un látigo, golpeando a dos de los tripulantes que se encontraban en la parte de popa de la cubierta.

Como las cadenas que tenían a bordo del buque no eran suficientemente largas se unieron dos tramos de cadena utilizando un grillete recto (nº 5).

El primer tramo de cadena (el más corto) se sujetó a la viga inferior de estribor del carretel de pesca realizando una gaza que se cerró con dos grilletes (nº 1 y nº 2).

De manera similar, el segundo tramo de cadena se sujetó a la viga inferior de babor del carretel de pesca realizando una gaza que se cerró con dos grilletes (nº 3 y nº 4).

En un eslabón del tramo de cadena nº 2, aproximadamente a la mitad de la longitud del conjunto formado por las dos cadenas unidas, se instaló un grillete (nº 6) para enganchar ahí la estacha de la jaula de remolque.

El grillete que se rompió en el accidente (grillete nº 5) ya se encontraba en el buque cuando éste fue adquirido por su armador en el año 2018. No existe ningún documento o certificado de dicho grillete; y sus características y carga de trabajo se han estimado por similitud de forma y tamaño con otros grilletes existentes en el buque. El grillete roto no se conservó, lo que ha impedido a la CIAIM analizar si la rotura se debió a un defecto de dicho elemento, a una resistencia insuficiente, o a un montaje incorrecto.

Los elementos utilizados para el remolque de jaulas ya habían sido utilizados con anterioridad sin sufrir ninguna anomalía. Al romper el grillete del tramo de cadena 1, la jaula se mantuvo sujeta únicamente con el tramo 2 hasta que el patrón la liberó. De acuerdo con la carga de trabajo del grillete que rompió, estimada por el patrón, la cadena tenía menor resistencia. Al no haberse conservado el grillete que falló ni existir un estudio de remolque, no es posible determinar si el grillete faltó por estar en malas condiciones, porque su carga de trabajo fuera inferior a la estimada por el patrón, o por otras razones.

2. Que use únicamente elementos de tiro de los que conozca sus características mecánicas.
3. Que solicite a la Capitanía Marítima correspondiente una autorización de remolque, elaborando el correspondiente estudio de remolque, para realizar esta actividad.
4. Que actualice los planes de prevención de riesgos de sus buques para incluir la actividad de remolque de jaulas acuícolas.

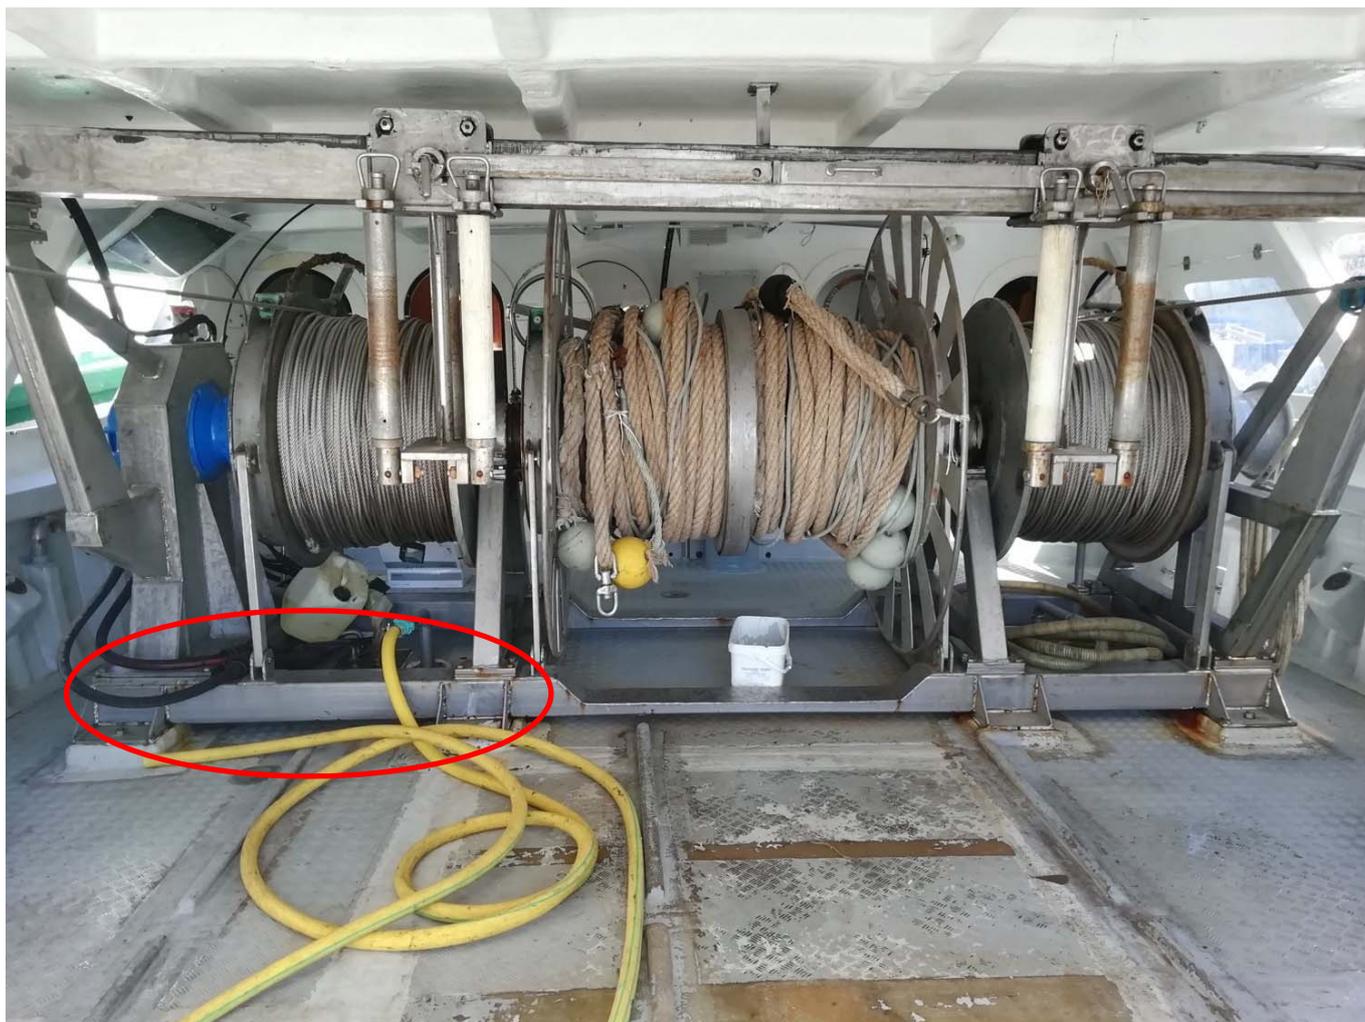
Figura 8. Carretel de pesca del buque NOU CALPE QUATRE.

En la Figura 8 se muestran los carretes de pesca del buque y se marcan las vigas alrededor de las que se sujetaron los dos tramos de cadena.

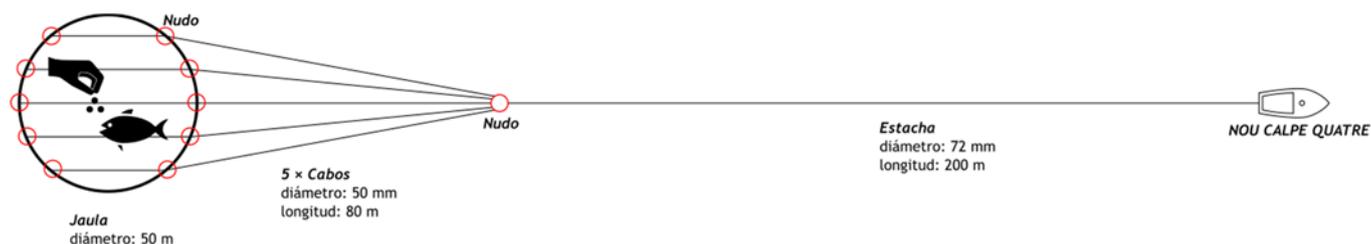
Figura 9. Esquema de la línea de remolque (parte de la jaula acuícola).

A partir del grillete nº 6 se colocaba una estacha principal de material sintético, de 72 mm de diámetro y 200 m de longitud. Esta estacha terminaba en un nudo al que se ataban otros cinco cabos de material sintético, de 50 mm de diámetro y 80 m de longitud. Finalmente, estos cabos iban atados a la jaula, en sus dos extremos.
