COMISIÓN PERMANENTE DE
INVESTIGACIÓN DE ACCIDENTES
E INCIDENTES MARÍTIMOS

INFORME CIAIM-16/2021

Zozobra y pérdida del pesquero MARSUA J en Freu da Porta, Islas Cíes
(Pontevedra), el 24 de febrero de 2020

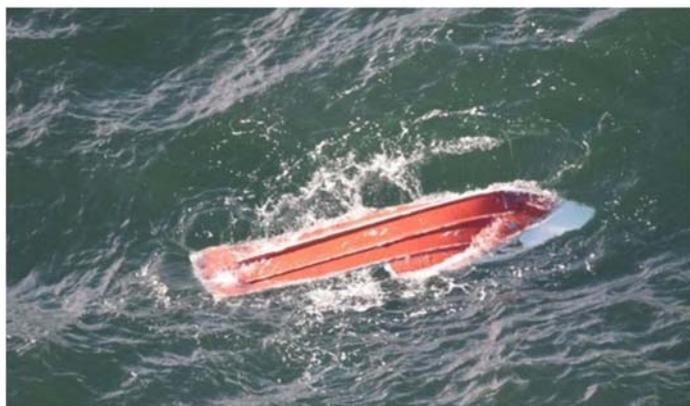
Figura 4. E/P MARSUA J quilla al sol

A las 16:59 horas, el H/S PESCA I observó que había una embarcación con la quilla al sol, en la posición 42° 12,65' N, 008° 54,76 W. Se informó de lo anterior al pesquero MARIA DEL CARMEN y a la E/S SALVAMAR MIRACH, que se dirigieron hacia el lugar del accidente.

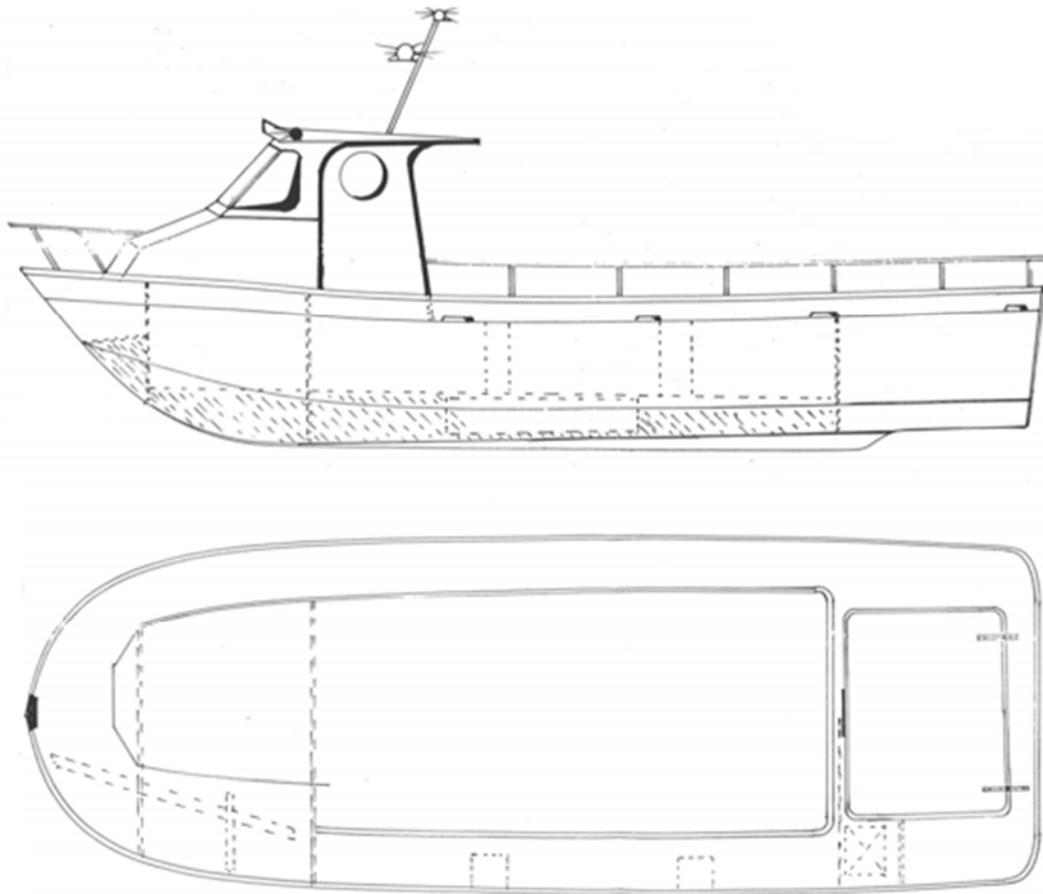
Figura 5. Disposición general E/P MARSUA J

La E/P MARSUA J era una embarcación sin cubierta de francobordo, con un casco de tipo planeador de alta astilla muerta, proa con lanzamiento y popa de espejo, con una pequeña cabina y un halador en la amura de babor a la altura de esta. (Ver Figura 5).

En el proyecto de construcción se especificaba que el francobordo mínimo exigido para este tipo de embarcación debería ser mayor o igual que el 0,125 de la manga, lo cual suponía que no sumergiría la tapa de regala con un ángulo de 14° de inclinación transversal, siendo en este caso de 0,28 m.

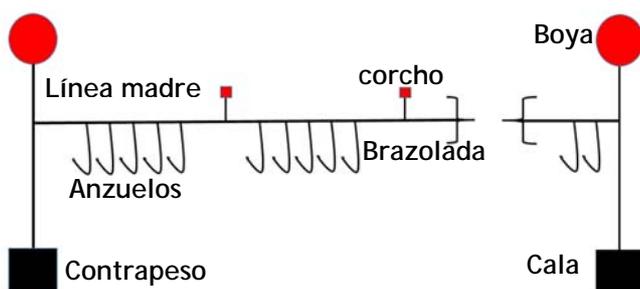
Figura 6. Palangre

La longitud de la línea de palangre que usan este tipo de pesqueros está comprendida entre 40 y 50 brazas, son palangres de escasa longitud, para evitar enganches en las zonas de rompiente. Están compuestos por una línea madre más gruesa, de la que pende cada 3 brazas una más finita llamada brazolada, de longitud aproximada de una braza y una cuarta, en cuyos extremos se disponen los anzuelos. Cada 5 anzuelos se sitúa un pequeño corcho, para quedar entre aguas y evitar posibles enganches con las rocas. El aparejo se señala en los extremos mediante dos boyas sujetas por la cala de la que se suspende un contrapeso (Ver figura 6).

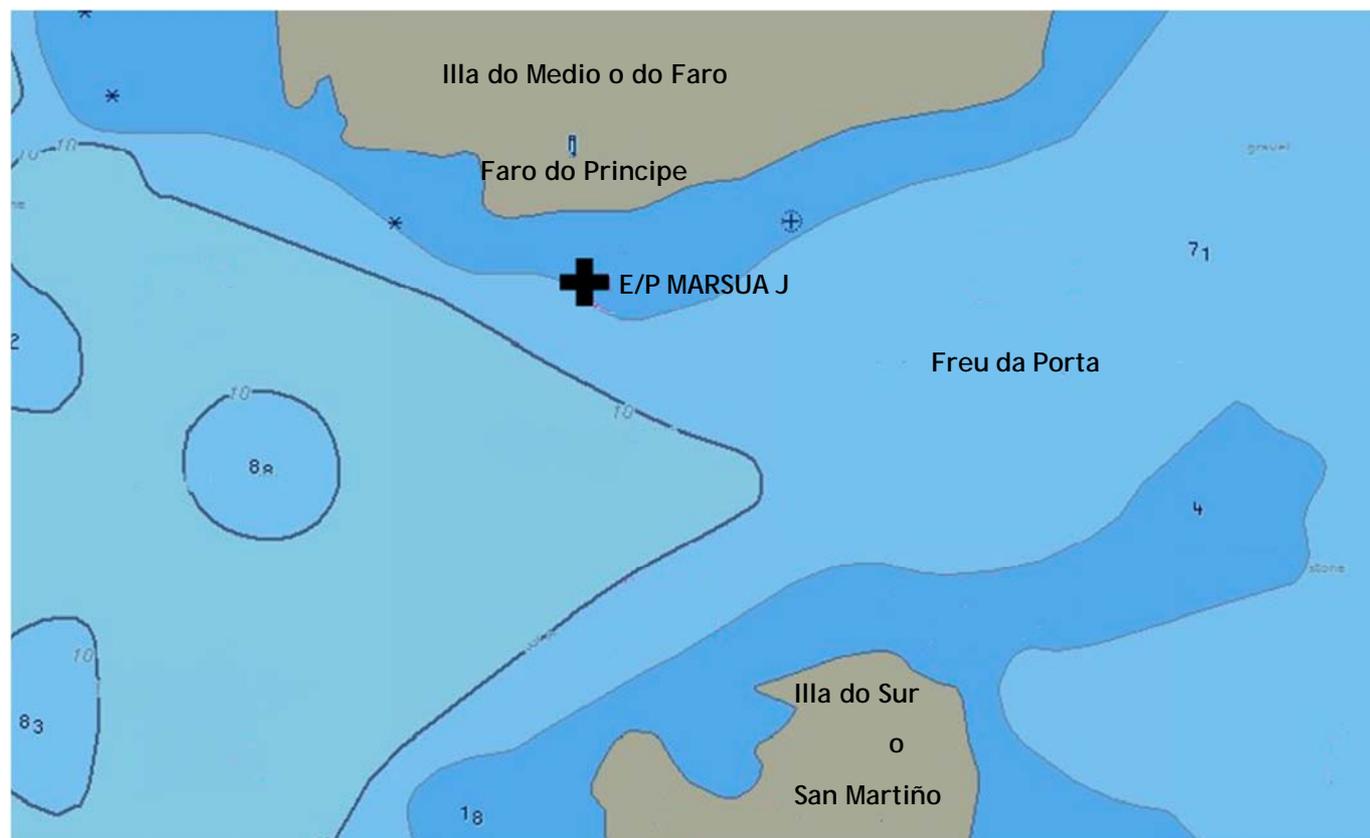
Figura 7. Zona del accidente

Las Islas Cíes son tres islas, la illa do Monte Agudo o do Norte, la illa do Medio o do Faro y la illa do Sur o de San Martiño. La illa do Medio está separada de la illa do Sur por el canal de navegación conocido como Freu da Porta, de aproximadamente 500 m de ancho y una profundidad media de unos 5 m, con numerosas rompientes al tener orillas altas y escarpadas. En dicho canal fue donde se encontró a la E/P MARSUA J quilla al sol, más concretamente, en frente del faro do Principe, en la posición, 42° 12,65' N 008° 54,76' W (ver Figura 7), a unos 85 m de la costa, encontrándose también restos del palangre largado por el pesquero. Se trata de un fondo rocoso de escasa profundidad.

Según marineros de la zona, es una zona complicada para la navegación, debido a la existencia de corrientes y de grandes contrastes entre la dirección del viento y de la corriente, además de la cercanía a las rompientes.

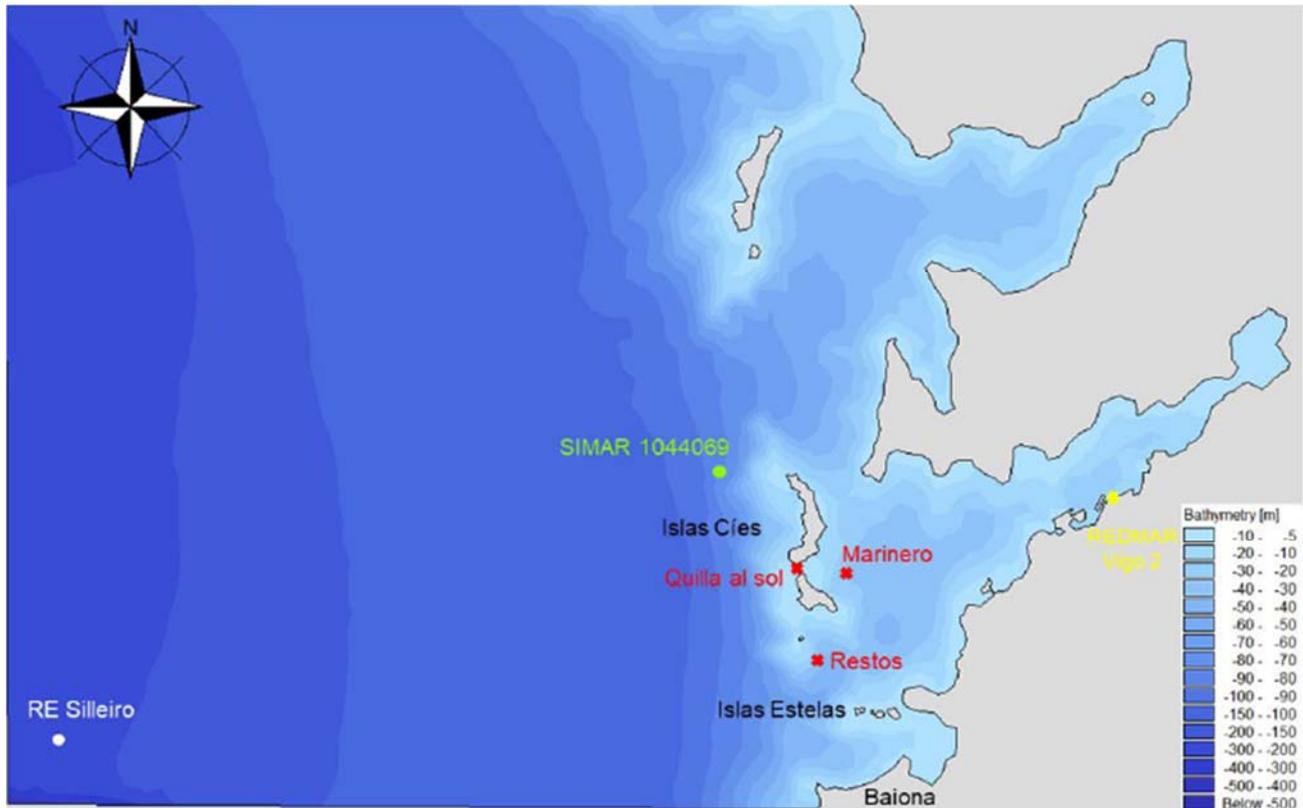
- Los valores de la altura de ola significativa en el entorno temporal en que se produjo el accidente son máximos en el punto de avistamiento de la embarcación "quilla al sol", oscilando entre 2,5 m y 3 m (valores de altura máxima de hasta 5,5 m). Para el resto de puntos de interés, los valores de altura de ola estimados por el modelo son inferiores, debido a la transformación que experimenta el oleaje por efecto de la batimetría (en el punto de avistamiento de restos de la embarcación) y a la fuerte difracción de los frentes de oleaje, de procedencia noroccidental, en el extremo norte de la Illa do Faro (en la zona donde se localizó el cuerpo del marino).

condiciones de moderada severidad, gracias al abrigo proporcionado tanto por las Illas Cíes como las Illas Estelas, respecto al oleaje de procedencia NW que se registraba en alta mar. Sin embargo, esta situación bonancible cambió sustancialmente cuando la embarcación se adentró en Freu da Porta, donde perdió el mencionado abrigo, alcanzándose valores de altura de ola significativa de 3 m (valores de altura de ola máxima de 5,5 m).

Figura 8. Área del análisis realizado por el CEDEX-CEPYC, marcando la localización del accidente y de los puntos donde se encontraron restos de la embarcación y el cuerpo del marinero

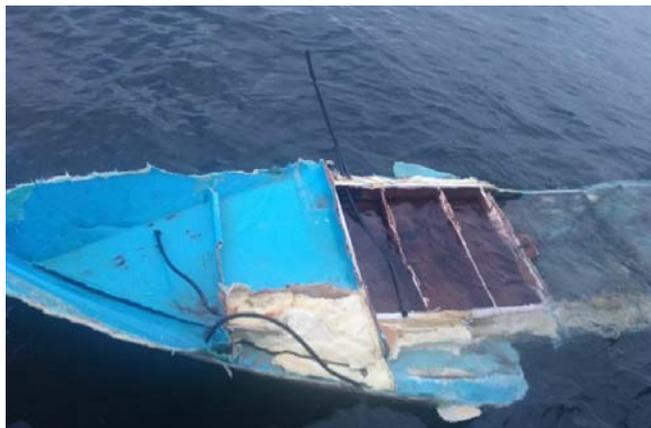
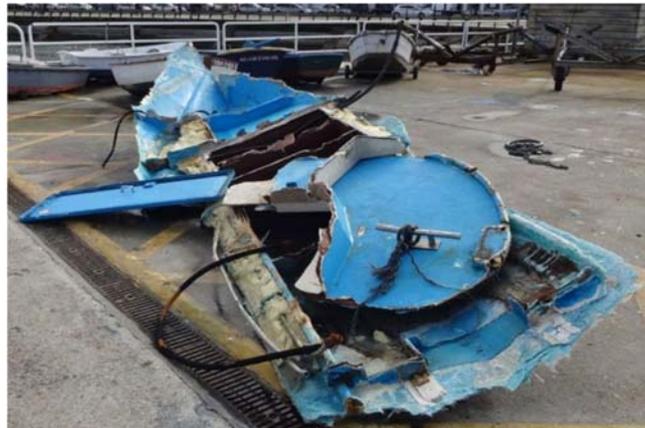
El pesquero quedó destrozado debido a los embates del oleaje y las rocas, encontrándose restos de la embarcación en distintos puntos. (Ver figuras 9 y 10).

Figura 9. Restos de la E/P MARSUA J

Figura 10. Restos de la E/P MARSUA J
