COMISIÓN PERMANENTE DE
INVESTIGACIÓN DE ACCIDENTES
E INCIDENTES MARÍTIMOS

INFORME CIAIM-17/2020

Incendio a bordo del buque ALGECIRAS JET en la ruta Ceuta-Algeciras, el 6 de febrero de 2020

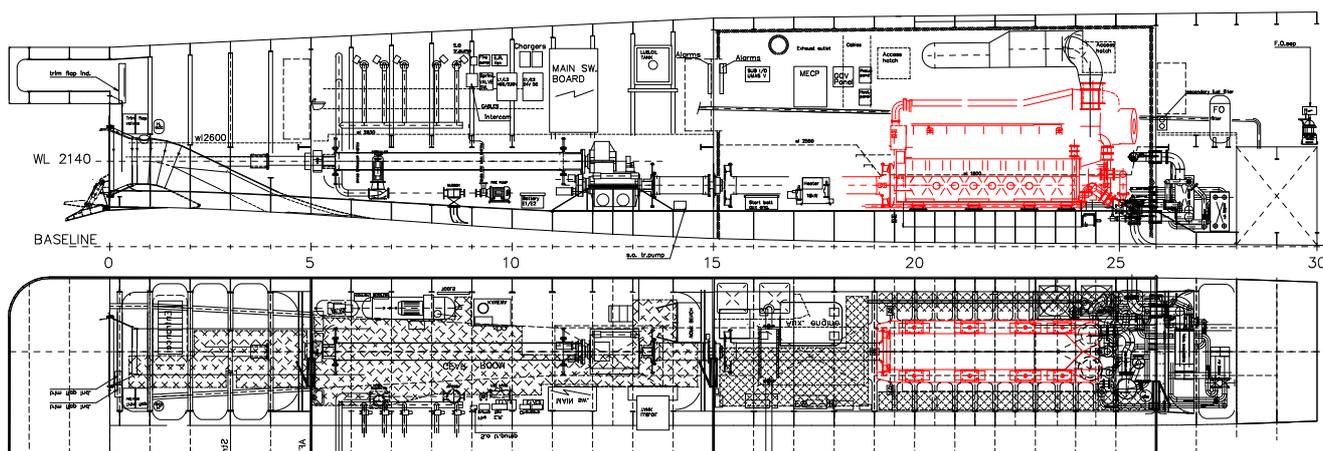
Figura 6. Disposición general de la cámara de máquinas de babor.

En cada cámara de máquinas estaba instalado un motor propulsor Caterpillar 3618TA acoplado a través de su reductora al sistema de propulsión por chorro de agua. El incendio se produjo en la cámara de máquinas de babor, cuya disposición general se ve en la Figura 6.

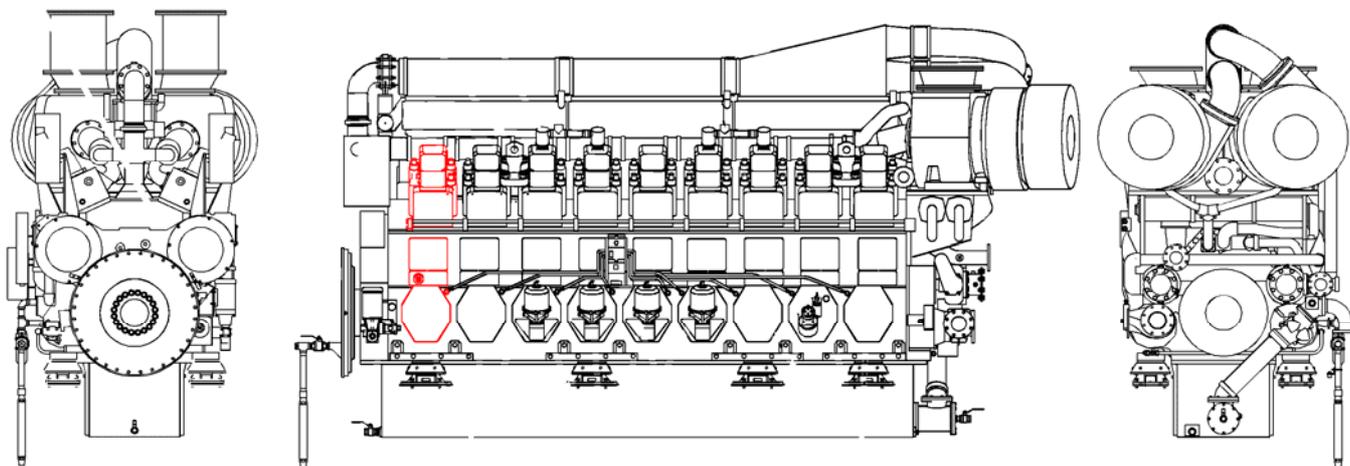
Figura 7. Esquema del motor Caterpillar 3618TA.

El motor Caterpillar 3618TA tiene una disposición de 18 cilindros en V. En la Figura 7 se observa un esquema del motor en el que se ha resaltado el cilindro nº 17 que es en el que se produjo el incendio.

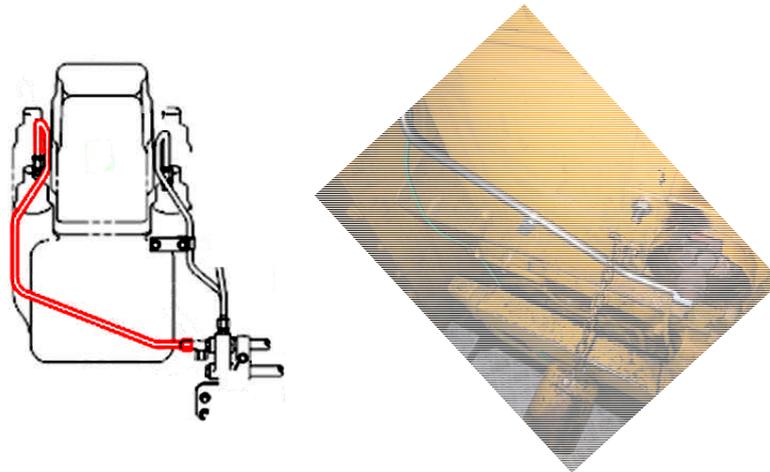
Figura 8. Circuito de retorno de combustible del cilindro nº 17.

En concreto el incendio se produjo en la línea de retorno de combustible del cilindro nº 17, mostrada en la Figura 8.

Del análisis del accidente se concluye que la causa del accidente fue una fuga de combustible en la línea de retorno del cilindro nº 17 que entró en contacto con una superficie caliente del motor. La fuga fue debida a que la tuerca que sujetaba la tubería se aflojó de su conexión roscada al motor, posiblemente por las vibraciones transmitidas por el motor, o porque no fue debidamente apretada durante la última revisión en que se procedió a desmontar esa tubería, sin descartar otras posibles causas.

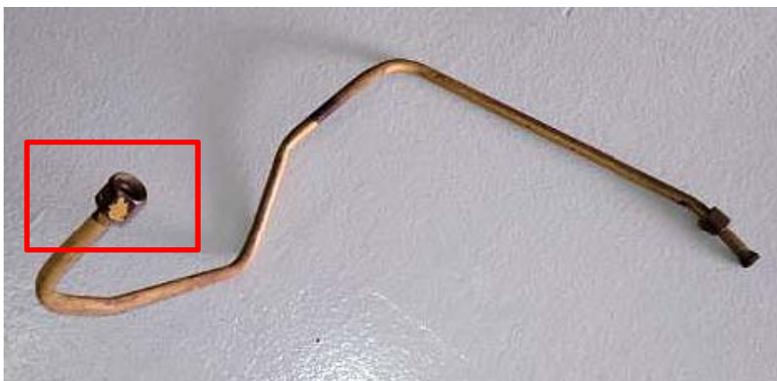
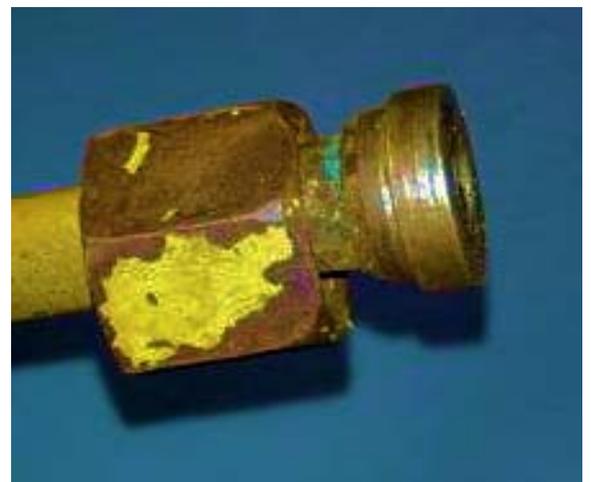
Figura 9. Tubo del circuito de retorno de combustible del cilindro nº 17 y detalle de la conexión.

La línea de retorno iba conectada al motor por medio de una conexión roscada que aseguraba la estanqueidad.

Cuando el buque llegó al puerto de Algeciras se comprobó la línea de retorno de combustible del cilindro nº 17. En la tubería (Figura 9) no se encontraron poros ni grietas, pero la conexión de la tubería al bloque estaba floja.

Preventivamente se desmontó la línea de retorno de combustible del cilindro nº 17 y se sustituyó por otra nueva.

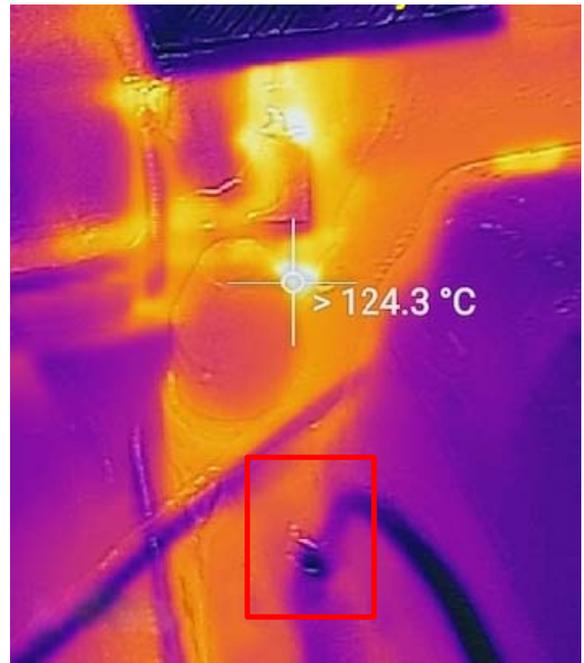
Figura 10. Punto caliente junto a la conexión del circuito de retorno de combustible del cilindro nº 17.

Cerca de la conexión de esta tubería con el motor existen puntos calientes, correspondientes al sistema de exhaustación con temperaturas por encima de 120 °C, tal como se observa en la Figura 10.
