COMISIÓN PERMANENTE DE  
INVESTIGACIÓN DE ACCIDENTES  
E INCIDENTES MARÍTIMOS

## INFORME CIAIM-18/2022

Colisión de la embarcación de pesca RJ con una batea en las proximidades de la Illa de Arousa (Pontevedra), el 28 de agosto de 2020, resultando un tripulante fallecido

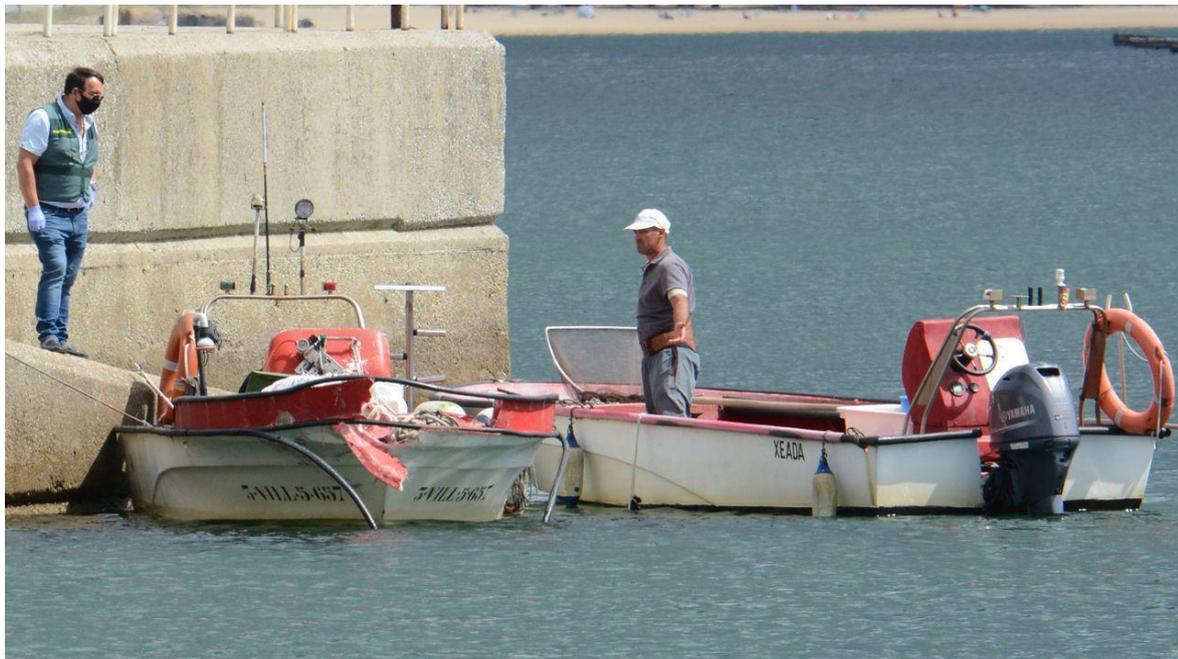
Figura 4. E/P RJ en el puerto de O Cabodeiro, tras el accidente

Se aprecian en las imágenes (Figura 4) un golpe en la proa de la embarcación, a la altura de su amura de babor, así como en cruzaja. También se aprecian daños en uno de los pilotes de la batea (Figura 7).

Los daños principales se concentran en la proa, donde se aprecia (ver Figura 4) la rotura de la estructura del casco y de la amurada, de plástico reforzado con fibra de vidrio, y del cintón de goma. La extensión de los daños estructurales es limitada.

Por una parte, la poca extensión de los daños, sumado al hecho de que las estructuras mencionadas tienen una capacidad reducida de absorción de energía en caso de impacto, indicaría que la velocidad de la embarcación no era elevada. Ahora bien, por otra parte, hay que considerar que la gravedad de los daños en el caso de colisión está en relación directa con el peso de la embarcación. La RJ es una embarcación liviana, lo que es indicativo de una velocidad elevada.

En definitiva, el análisis de los daños sufridos por la embarcación no permite determinar la velocidad a la que navegaba en el momento de la colisión.

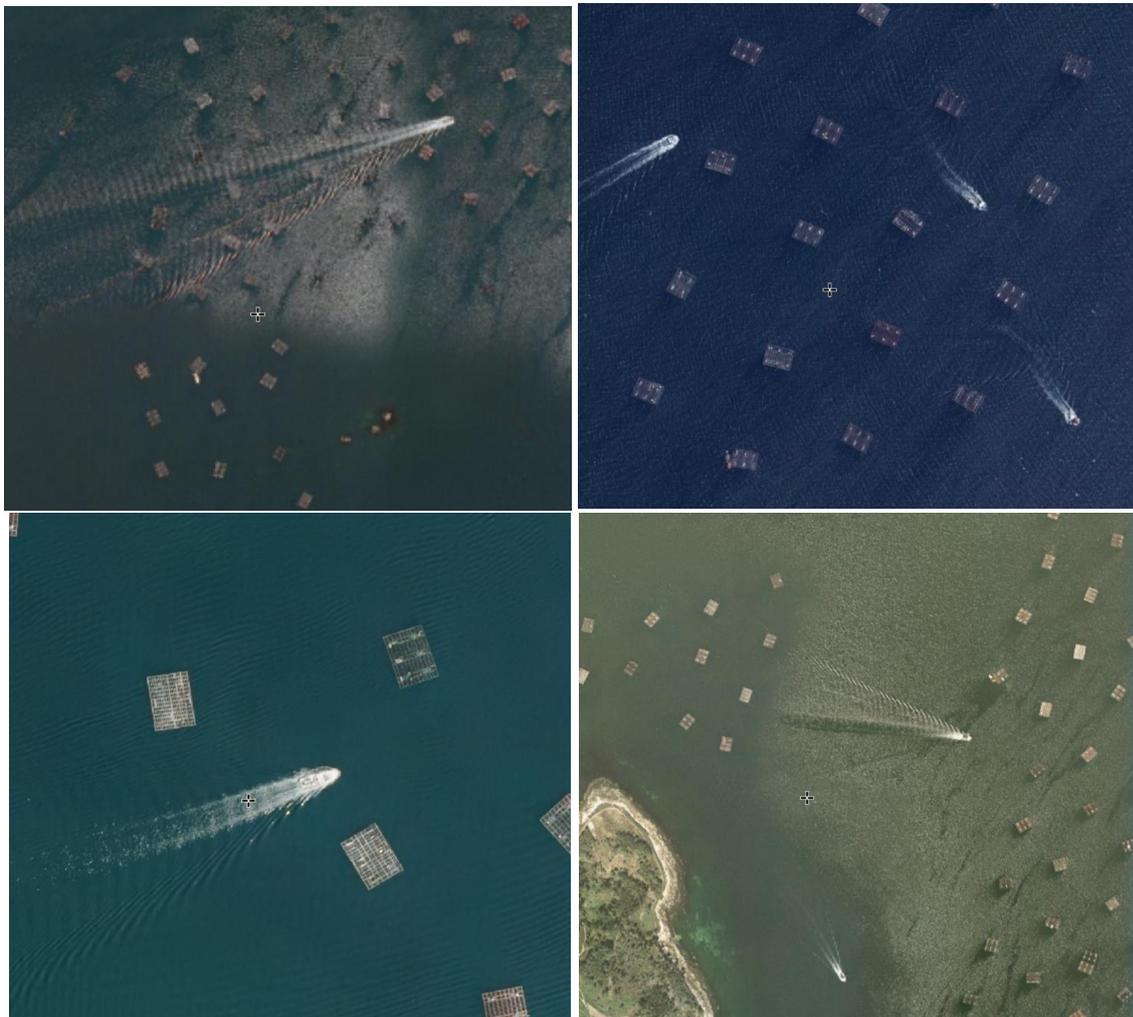
Figura 14. Planeadoras navegando entre bateas (fuente: Google Earth)

Aunque existen canales de más de 300m de ancho libres de bateas, destinados al tránsito de buques y embarcaciones, es muy común que embarcaciones menores tanto de pesca como de recreo transiten entre las bateas a elevadas velocidades.

4. Que limite la velocidad de las navegaciones entre los polígonos de bateas a una velocidad de seguridad que permita reaccionar adecuadamente.

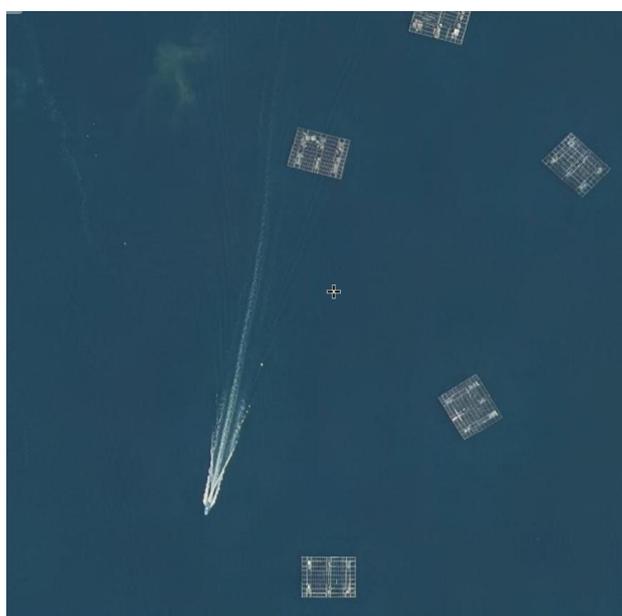
Figura 15. Planeadora pasando al lado de la batea ROSA

Tanto por comodidad, como para tener acceso a puntos de la costa que no son los puertos, es habitual encontrarse a embarcaciones navegando entre ellas, en lugar de hacerlo por los canales habilitados. En concreto, se puede observar a en la Figura 15 una planeadora atravesando las bateas en una zona muy próxima a la batea contra la que colisionó la RJ. Obsérvese que esta batea es la más externa y la que limita el área de bateas con el canal. Se puede apreciar que la estela de la embarcación pasa a escasos metros de la batea.
