COMISIÓN PERMANENTE DE
INVESTIGACIÓN DE ACCIDENTES
E INCIDENTES MARÍTIMOS

INFORME CIAIM-19/2021

Accidente operacional a bordo del CIUDAD DE PALMA, en Santa Cruz de Tenerife, durante las operaciones de carga el 20 de junio de 2020, con resultado de un fallecido y dos heridos muy graves.

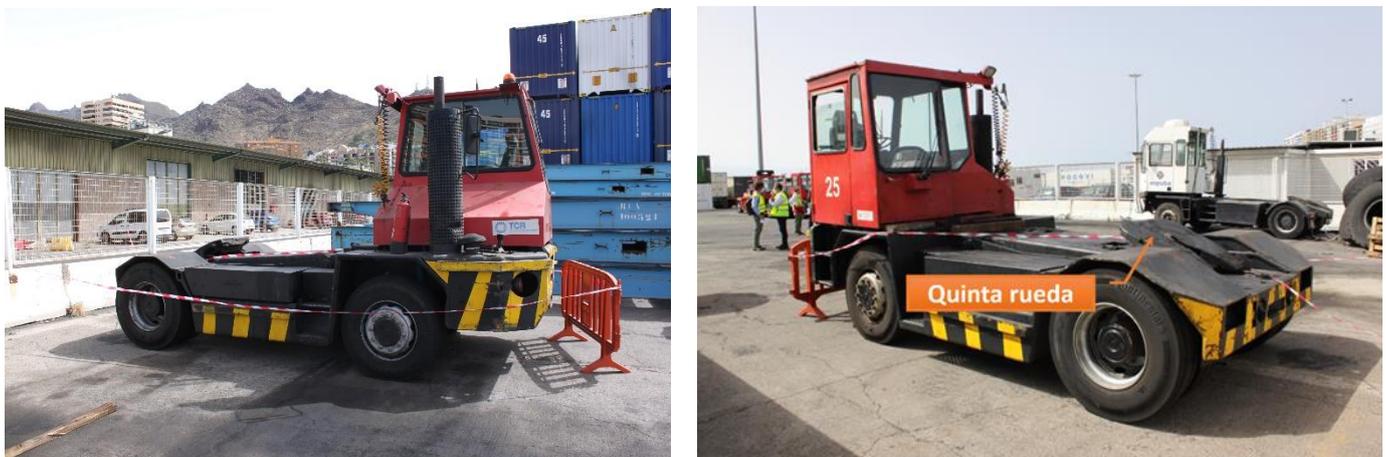
Figura 11. Cabeza tractora involucrada en el accidente, vista desde los costados.

La cabeza tractora²² es de la marca KALMAR, modelo TRX-182 AL²³, de 24000 kg de capacidad²⁴, fabricada en 2003. Existen registros de mantenimiento de la unidad. El último mantenimiento reglado efectuado antes del accidente es de fecha del 11/02/2020, correspondiente a revisión a efectuar a las 250 horas de funcionamiento (el “horómetro” de la máquina marcaba 5200 horas según esta inspección). A este respecto es interesante comprobar que en el apartado correspondiente de “verificar funcionamiento de asiento giratorio y comprobar correcto anclaje en ambas posiciones”, estaba marcado como “visto”, y que en el apartado observaciones se manifestaba “Revisar cabina chapa exterior con óxido”.

Se había efectuado una inspección anual con fecha del 05/11/2019 según Acta de conformidad emitida por la empresa OCASUR 2010, S.L. conforme al artículo 4 del RD 1215/1997, sin deficiencias ni comentarios.

- 2) La máquina tenía desconectado el relé anti-inversión de marchas. Este relé impide el cambio de sentido de marcha hasta que la velocidad del vehículo está por debajo de 2-3 km/h para evitar daños en la transmisión. Sin este relé la máquina puede trabajar, pero la caja de cambios automática podría sufrir daños si se prolonga en el tiempo esta situación.
- 3) La máquina no disponía de freno automático que inmovilizara el tractor al hacer el giro del asiento, ya que esta función era un equipamiento opcional en la fecha de fabricación de este tractor de terminal y el cliente no solicitó que fuese instalado en este tractor.

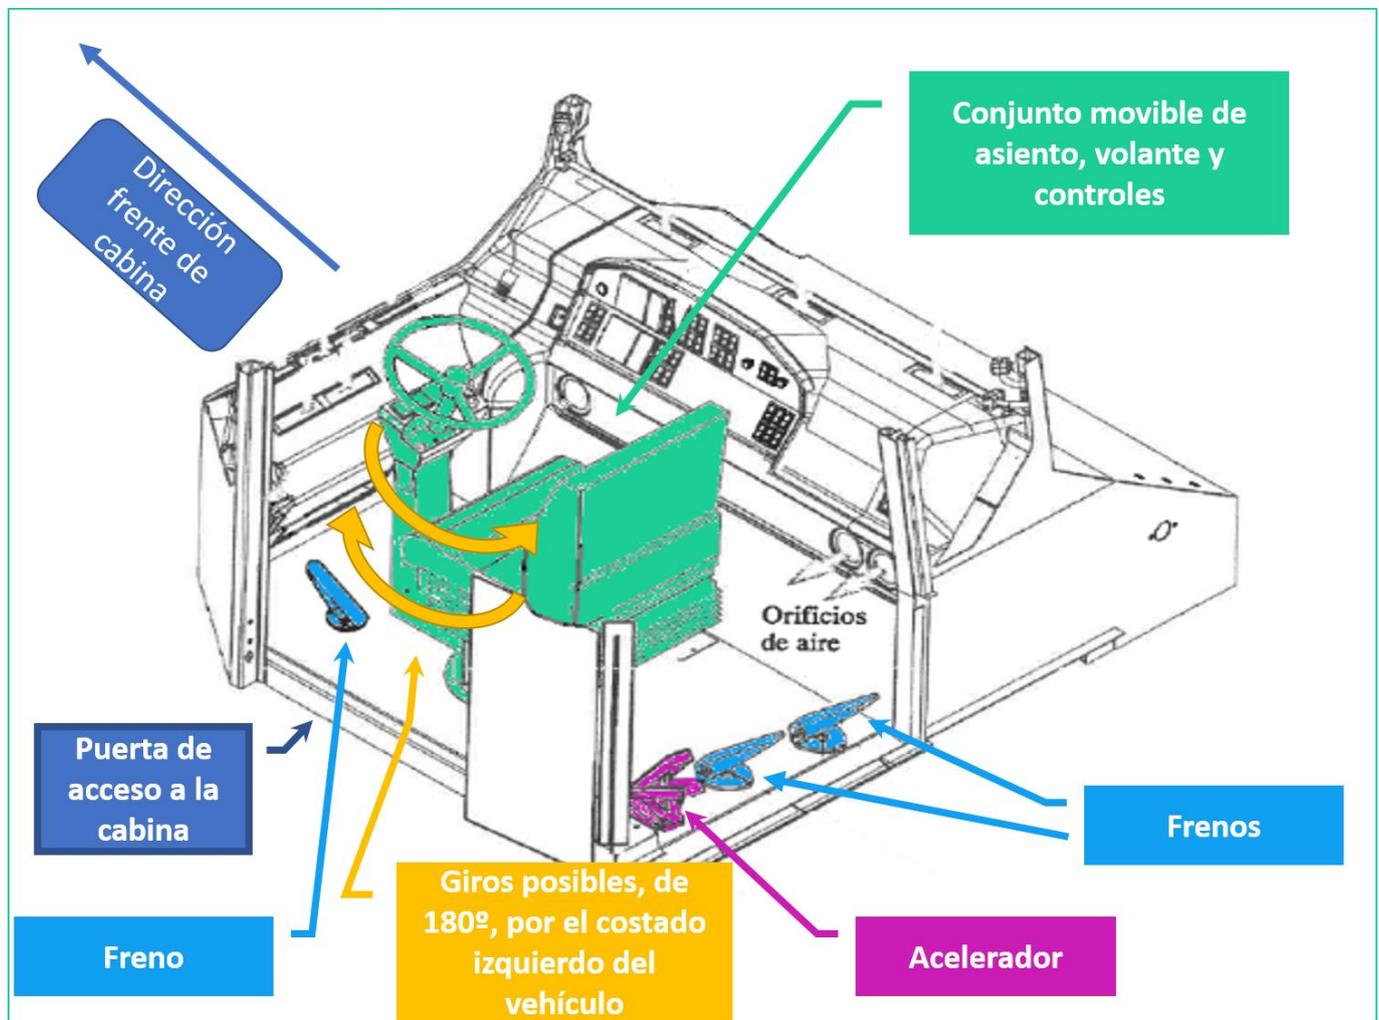
Figura 12. Cabina de cabeza tractora, con el puesto movable de conducción pintado de verde (fuente: manual de funcionamiento y mantenimiento de tractores de terminal TRX / TTX-182/192).

La CIAIM comprobó si el dispositivo de cambio de sentido del asiento actuaba en debida forma encontrando que el punto de cambio se encontraba aproximadamente a 90° de su rango completo de movimiento de 180°, lo que era conforme.

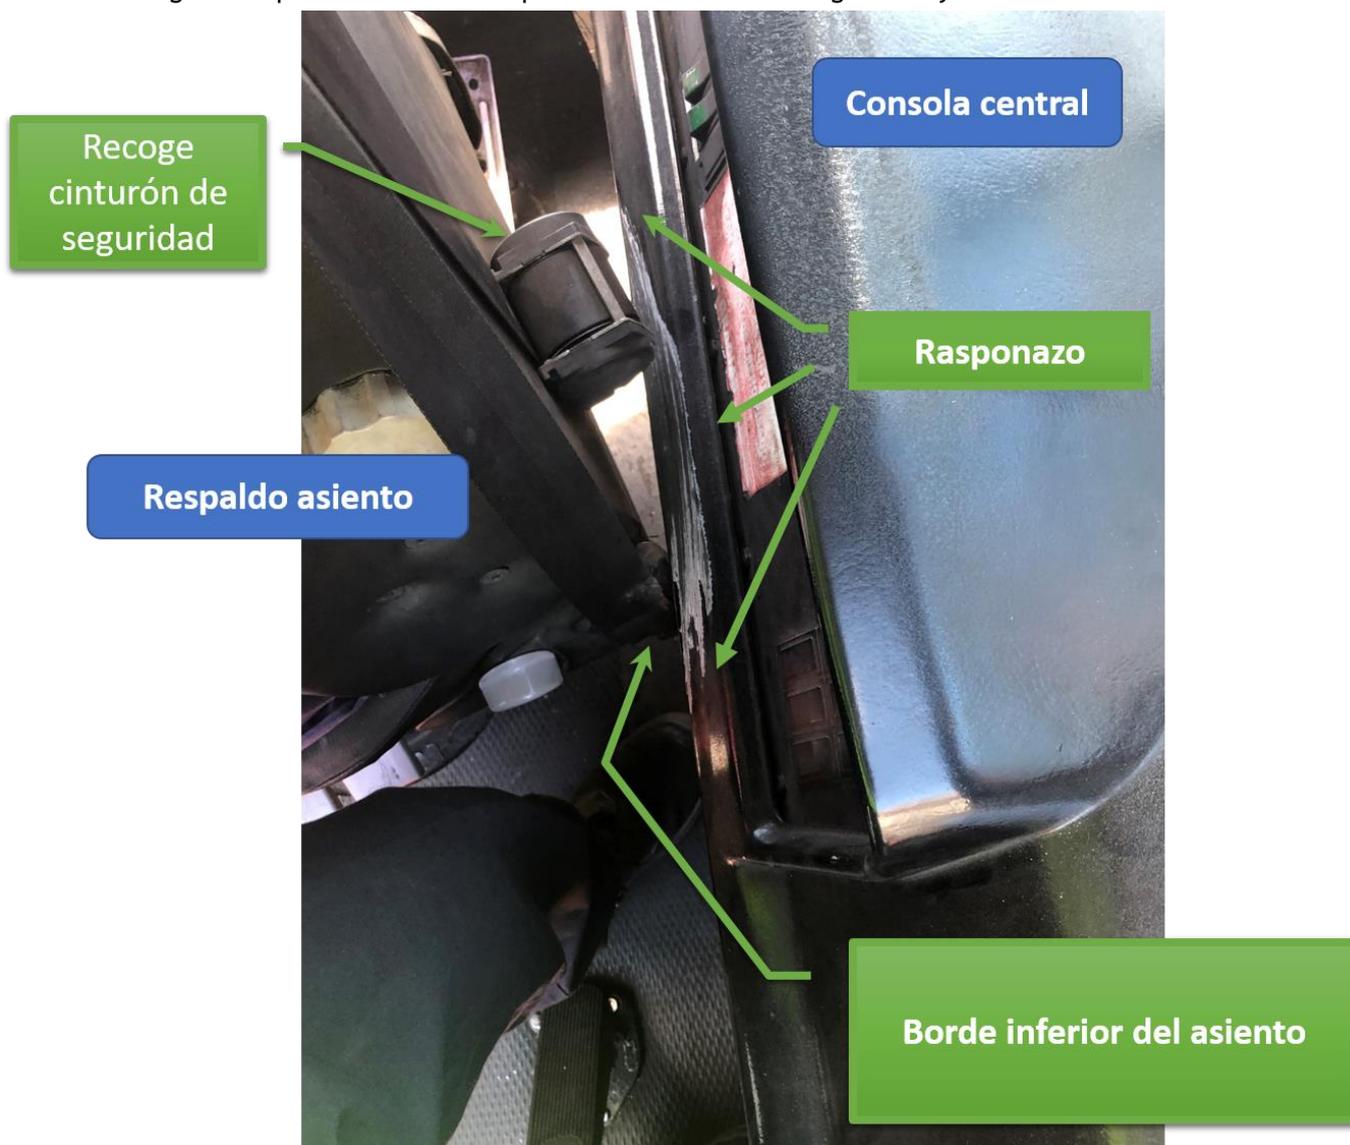
Figura 14. Zona de fricción entre asiento de conductor y consola central

La CIAIM revisó exhaustivamente el asiento del conductor. Sobre la cubierta de plástico del panel de controles del tractor, en el lateral derecho de la cabina, se encontró una zona de abrasión importante, de unos 25/30 cm de largo por 7 cm de ancho, con pérdida de material en su zona media inferior. Dicha abrasión es compatible con el deterioro observado en la parte posterior / respaldo de la silla del operador y en el dispositivo recogedor del cinturón de seguridad que sobresale del respaldo de la silla. Véase Figuras 14 y 15.

Según las declaraciones de los estibadores y de la empresa, estas rozaduras no se produjeron inmediatamente antes del accidente, sino que eran ya conocidas de antiguo. Las piezas más afectadas son la de recogida del cinturón de seguridad y el borde inferior-interior del asiento; ambas pegaban con fuerza contra la cubierta de la consola central.

Se ha encontrado que, en caso de ajustar el respaldo con la suficiente profundidad, permitida por el sistema, el respaldo pega con la cubierta del panel e impide el giro de la silla.

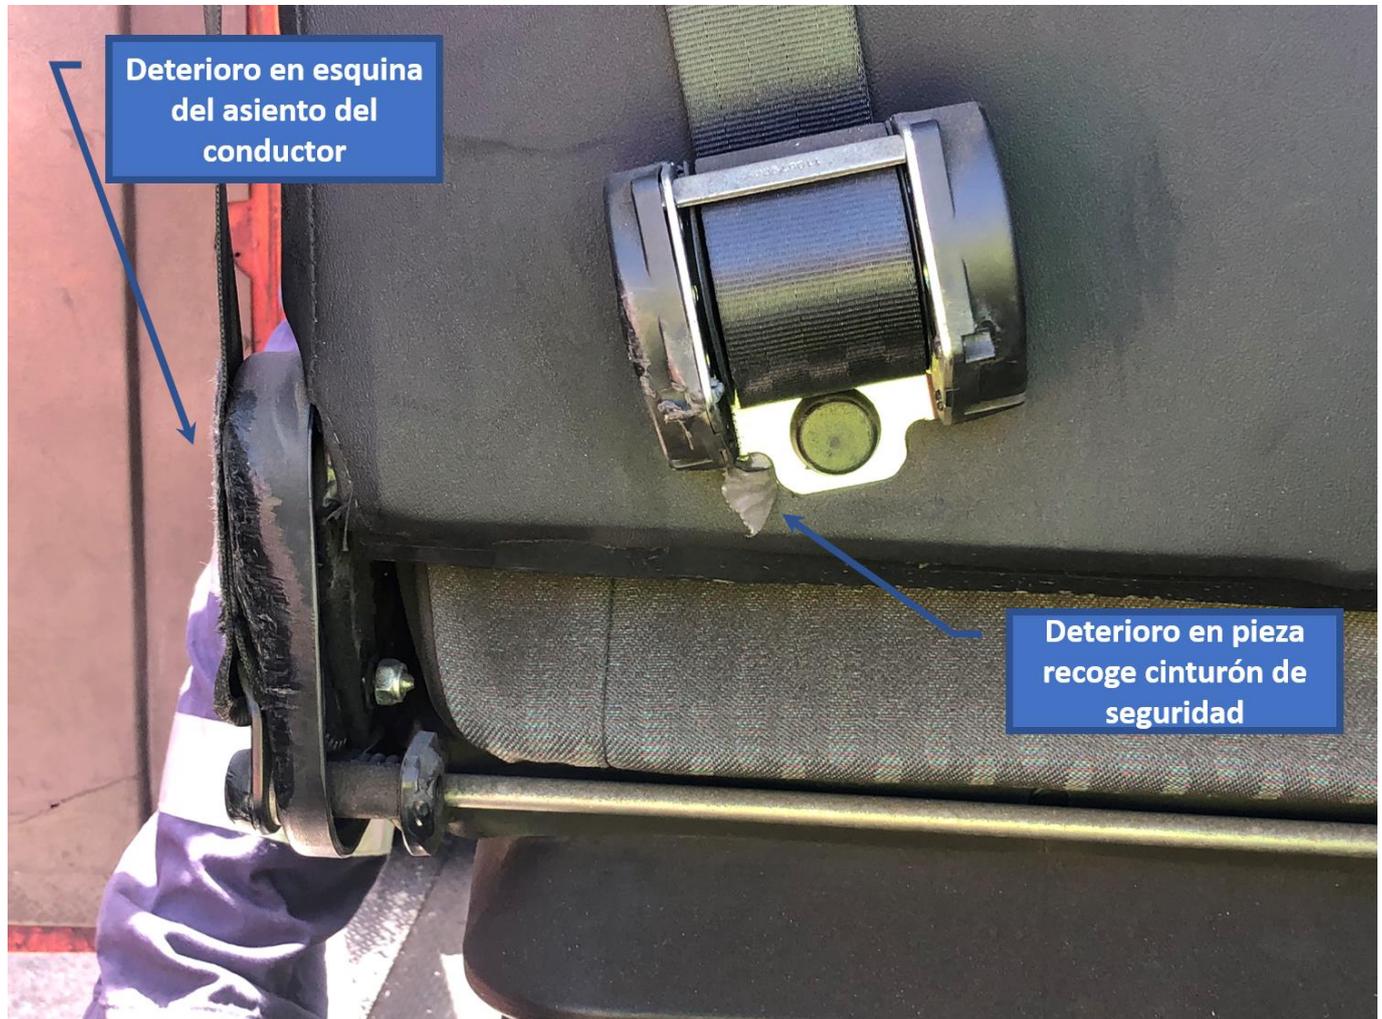
Figura 15. Deterioro en el sillón del operador de la cabeza tractora

De acuerdo con diversos testimonios, el conductor era de complejión robusta. La investigación no ha podido profundizar más en la ergonomía del puesto de trabajo y determinar en el lugar las restricciones al movimiento del puesto de mando de la cabina causadas por la corpulencia del conductor. No obstante, las pruebas físicas halladas sobre rasponazos importantes en el respaldo del asiento del conductor, y su contraparte en la consola respaldan la idea de que las restricciones al movimiento de giro existían.
