COMISIÓN PERMANENTE DE
INVESTIGACIÓN DE ACCIDENTES
E INCIDENTES MARÍTIMOS

INFORME CIAIM-29/2022

Vuelco y posterior hundimiento del pesquero YODAM en la Ría de Cedeira (A Coruña), el 4 de mayo de 2020

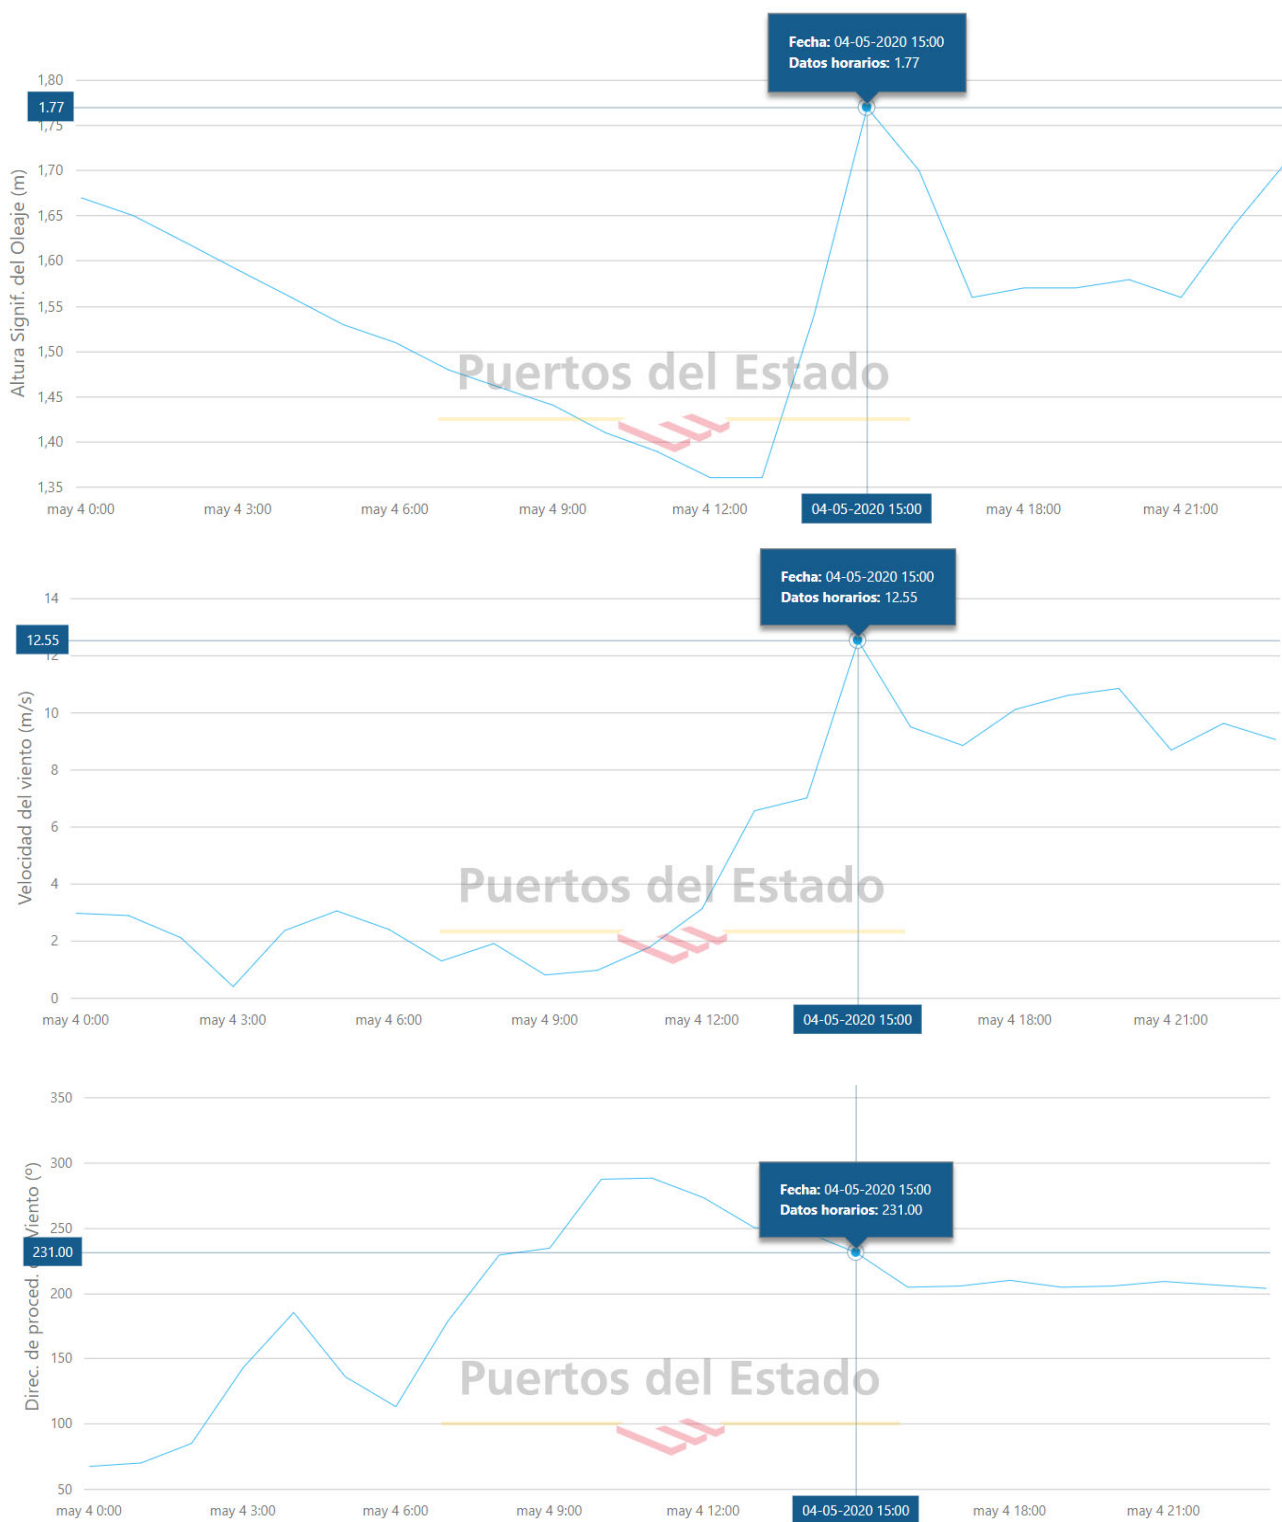
Se puede comprobar cómo, efectivamente, la velocidad del viento aumenta significativamente en el momento del accidente (hasta 12,55 m/s, unos 24 nudos), si bien no hasta los extremos que afirmó el patrón. También la altura significativa del oleaje pasa de 1,35 m a 1,77 m (en ambos casos dentro del rango de fuerte marejada) en muy poco tiempo.

Figura 4. Condiciones meteorológicas en la zona del accidente

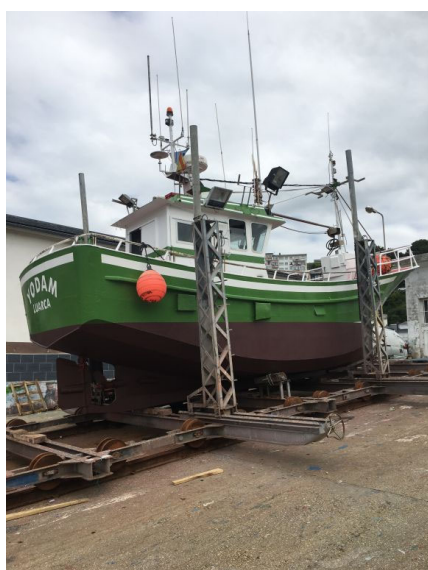
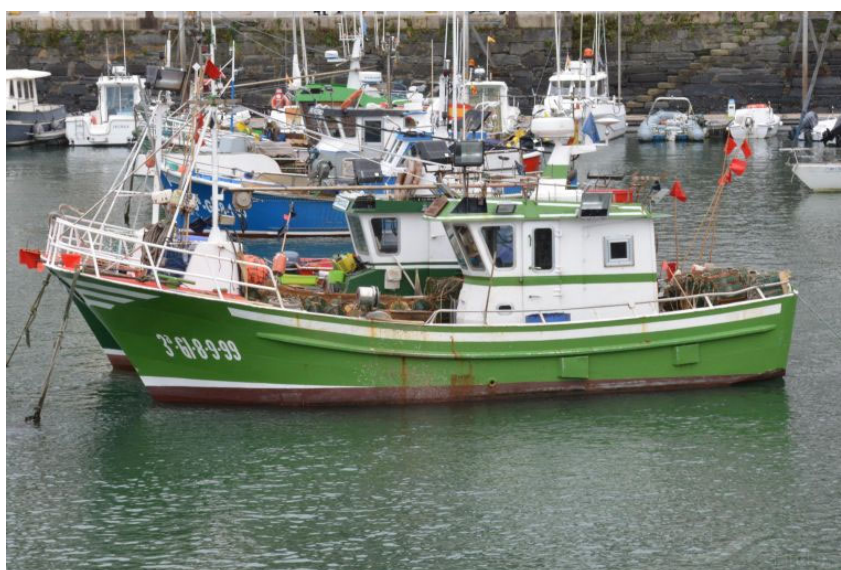
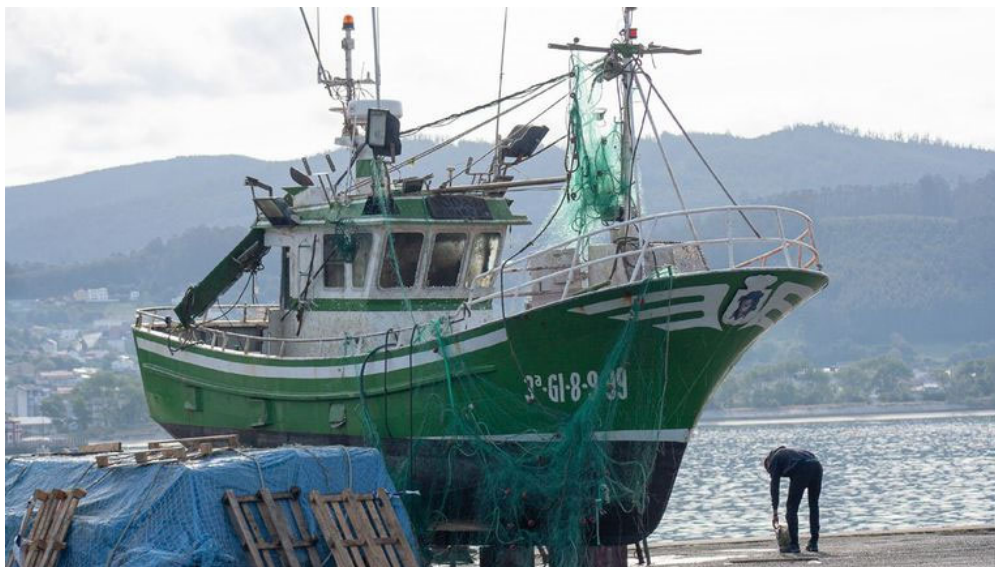
Figura 8. El YODAM durante una varada periódica

Figura 9. El YODAM en puerto, visto desde babor

Figura 10. El YODAM tras el reflotamiento, visto desde estribor

En comparación con la fotografía que consta en el censo de flota pesquera operativa (Figura 1) que muestra el estado de la embarcación al inicio de su vida útil, las fotografías anteriores permiten apreciar diversas modificaciones:

- Ampliación de la caseta de gobierno, añadiendo un suplemento a popa,
- Disminución de la eficacia de las portas de desagüe mediante tapas o deflectores de acero que merman en gran medida el área transversal efectiva por la que debería desaguar el agua embarcada.

No consta que estas modificaciones fueran comunicadas ni autorizadas por la autoridad marítima.

Ahora bien, dado que la embarcación fue modificada tras la realización de dicha prueba de estabilidad, esos datos ya no son válidos. Las modificaciones que se aprecian tuvieron un efecto negativo en la estabilidad, al añadirse pesos altos que también reducen el francobordo, sin que sea posible cuantificar el efecto de dichas modificaciones y determinar si la embarcación seguía cumpliendo con los criterios de estabilidad.

1. Que regularice las reformas, recalculando la estabilidad de la embarcación y calculando la carga límite sobre cubierta.
2. Que modifique los medios de cierre o estrangulamiento de las portas de desagüe para que no sean permanentes y se puedan operar de manera instantánea.

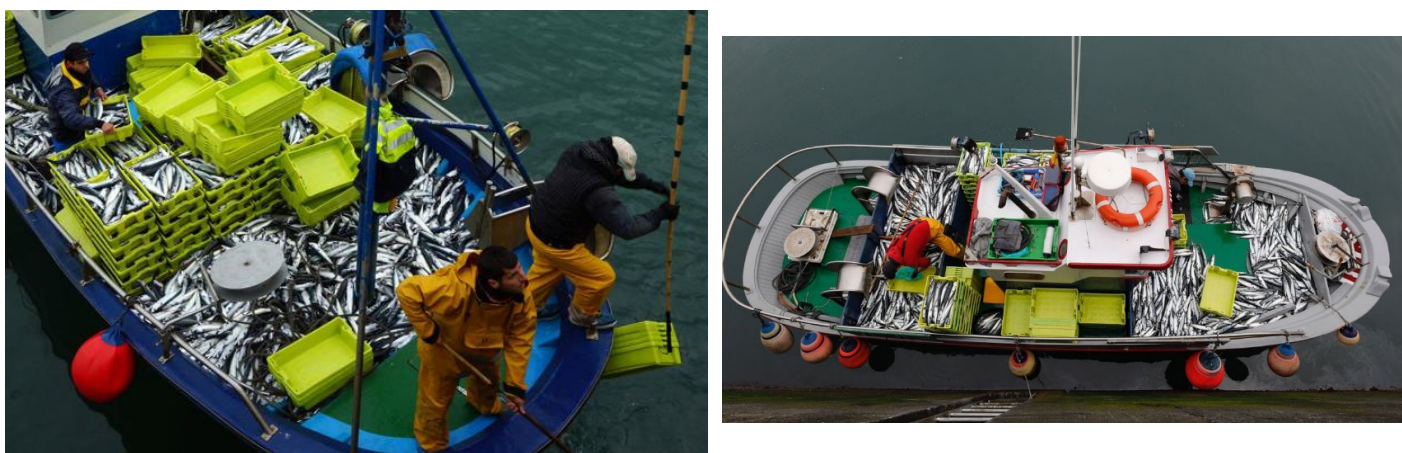
Estas tejas también contribuyen a evitar que las capturas, que en este tipo de embarcaciones llegan a ir sobre cubierta (ver Figura 11), se deslicen al mar por las portas.

Figura 11. Estiba incorrecta en embarcaciones de bajura dedicadas a la pesca de la caballa

Aquí, el movimiento de la carga es muy factible y el riesgo de accidente evidente si se produce algún empeoramiento brusco en las condiciones meteorológicas.

3. Que estibe la carga correctamente, o si no dispone de los medios para ello que se abstenga de transportar la carga sobre cubierta y la aloje en la bodega.
