Rapport d'enquête technique Marine safety investigation report

**HOMME À LA MER DU CHALUTIER *PEDRA BLANCA*
LE 3 JUILLET 2015 AU LARGE DE LA BRETAGNE
(UNE VICTIME)**

**MAN OVERBOARD FROM THE TRAWLER *PEDRA BLANCA*
ON 3 JULY 2015 OFF BRITTANY
(ONE FATALITY)**

Rapport publié : février 2016

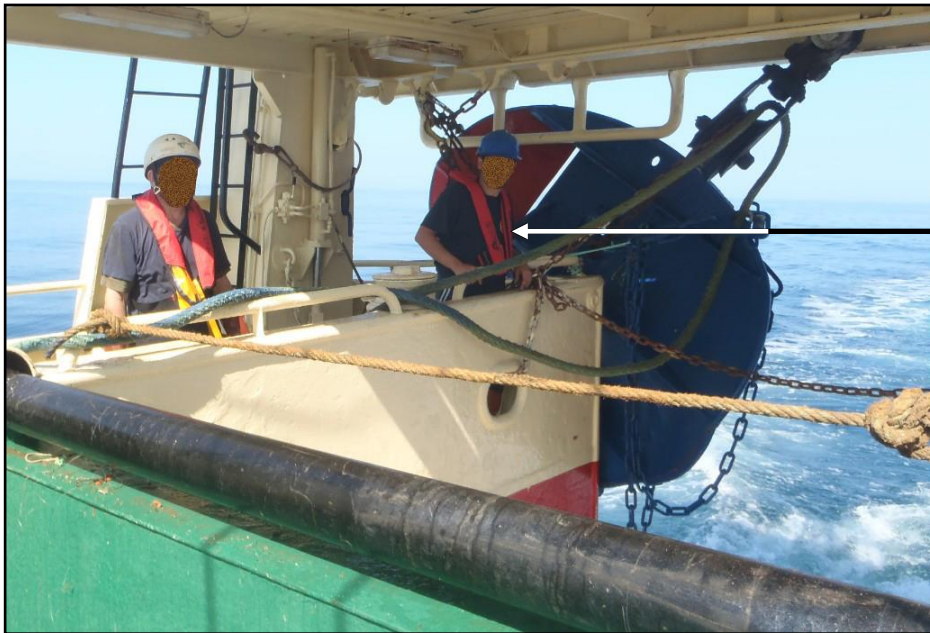
Position de la victime

Visualisation de la plage arrière, position réelle aux panneaux Td

À **03h40**, alors que le panneau bâbord est maillé puis débordé, le binôme tribord, dont le marin concerné, se tourne vers l'avant pour regagner la salle de travail. À ce moment, le matelot faisant équipe avec lui se retourne vers l'arrière, le voit basculer et tomber dans la rampe sans un cri ni un geste pour se rattraper.

Les zones de manœuvre des panneaux sur le *PEDRA BLANCA* sont protégées par un pavois d'une hauteur de 112 cm.

La hauteur du pavois est réglementaire et n'est donc pas retenue comme facteur de l'accident.

Cependant, le fait de se pencher par-dessus le pavois constitue le **facteur déterminant** de l'accident.

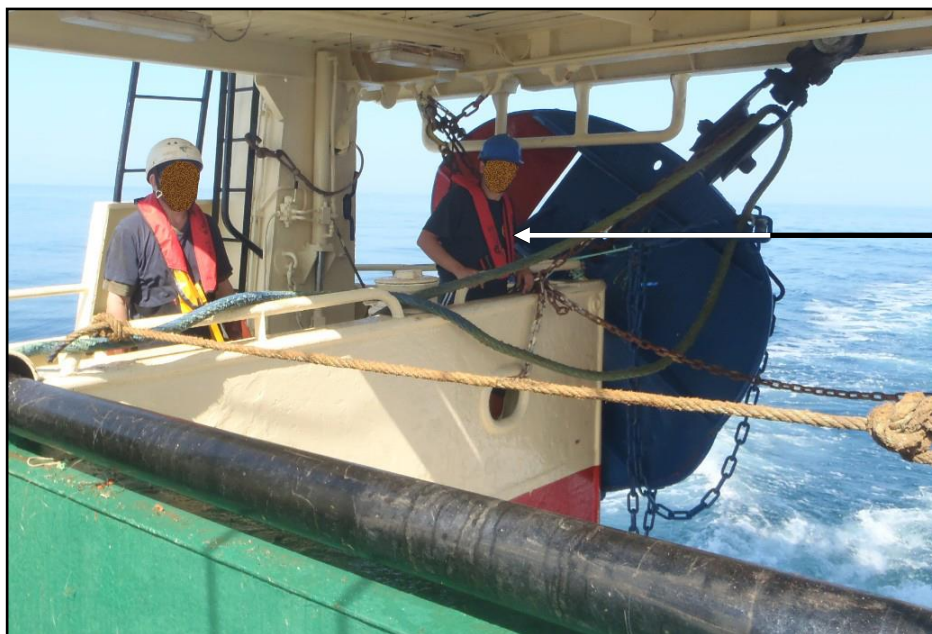
Position of the victim

View of the stern platform, actual position at the starboard otter board station.

At **3.40 am**, as the port otter board had been shackled and boarded off, the starboard pair, among which the concerned seaman, moved forward to return to the fish processing room. At this instant, the hand who was working with him looked back, saw him toppling and falling onto the ramp without any scream or any movement to hold himself back.

The otter boards manoeuvring areas aboard *PEDRA BLANCA* are protected by a 112 cm high bulwark.

The essential cause of the fall remains the fact that the seaman leant over the ramp.

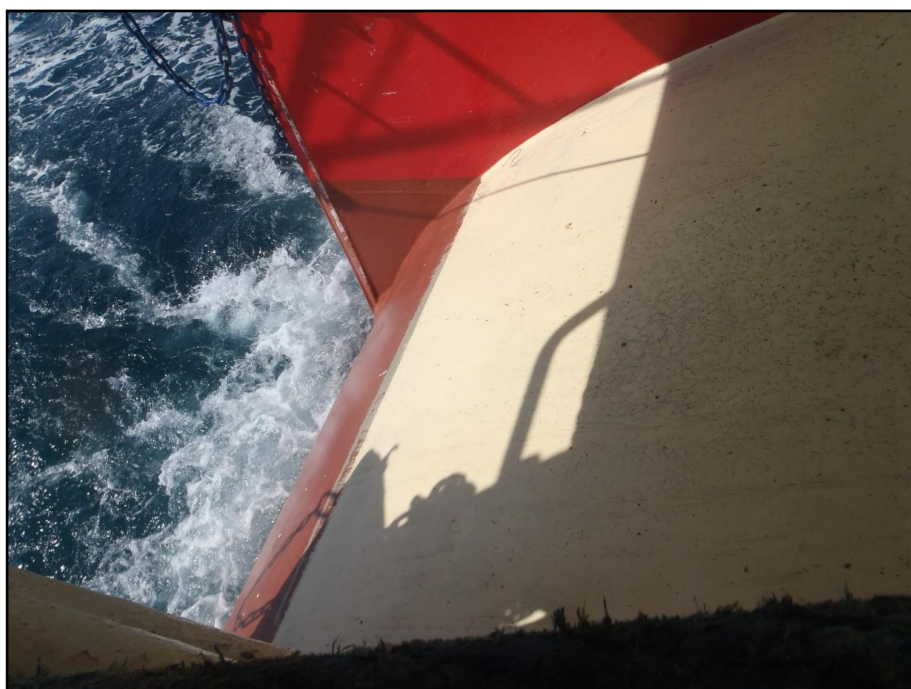
Détail de la rampe / Detail of the ramp

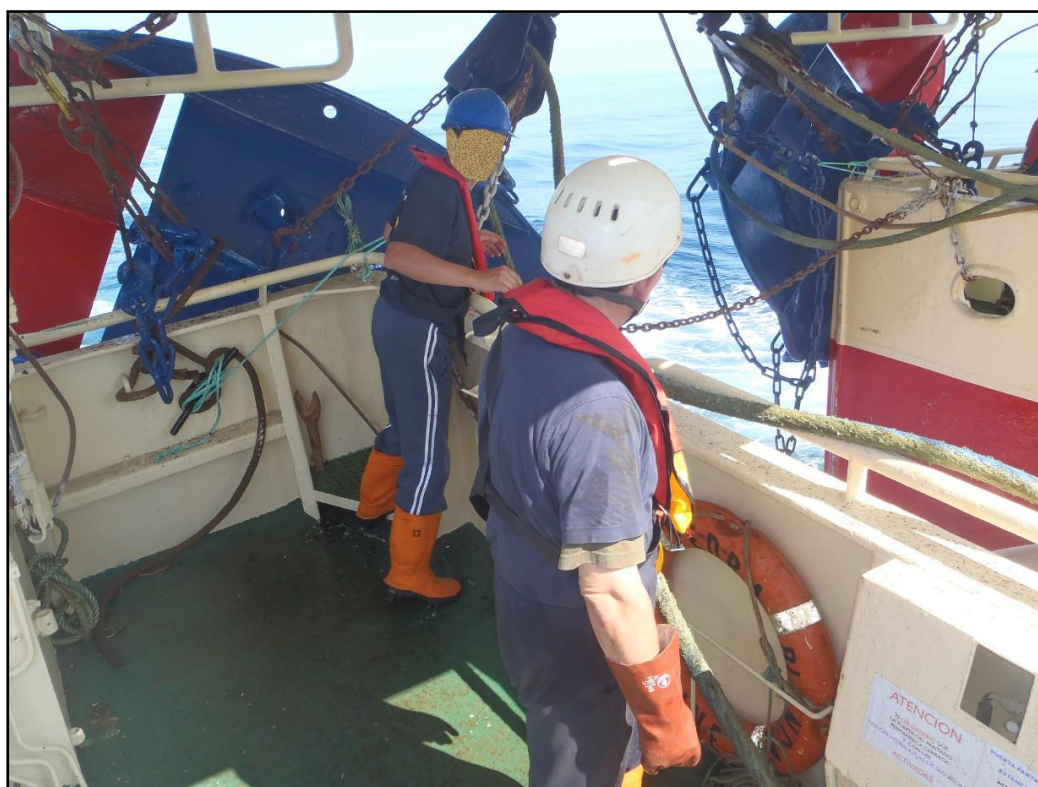
Position réelle du panneau tribord
Actual position of the starboard otter
