## INFORME CIAIM-10/2017

### Incendio y posterior hundimiento del pesquero PASTOR CARRILLO a 5 millas al sur de Almería, el 5 de mayo de 2016

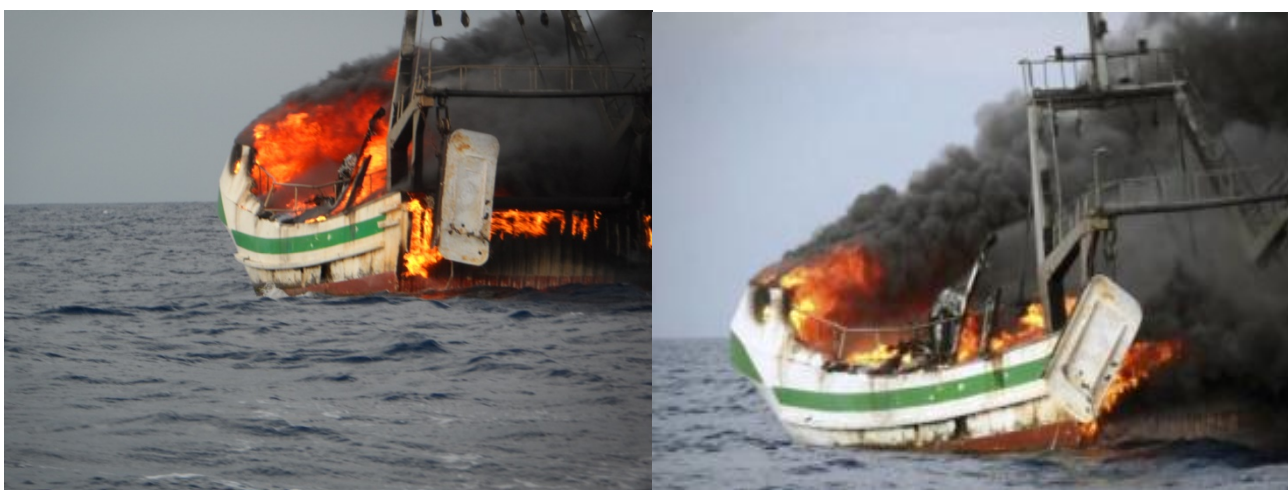
Figura 3. Embarcación PASTOR CARRILLO

Aproximadamente a las 06:30 horas el mecánico advirtió que salía humo por la puerta de babor de la cámara de máquinas. Se asomó por la bajada, pero el humo le impidió acceder más allá de los primeros escalones. Según pudo advertir, a través del humo aparecían llamas en la parte de babor de la cámara de máquinas. El patrón moderó la marcha al advertir el incendio.

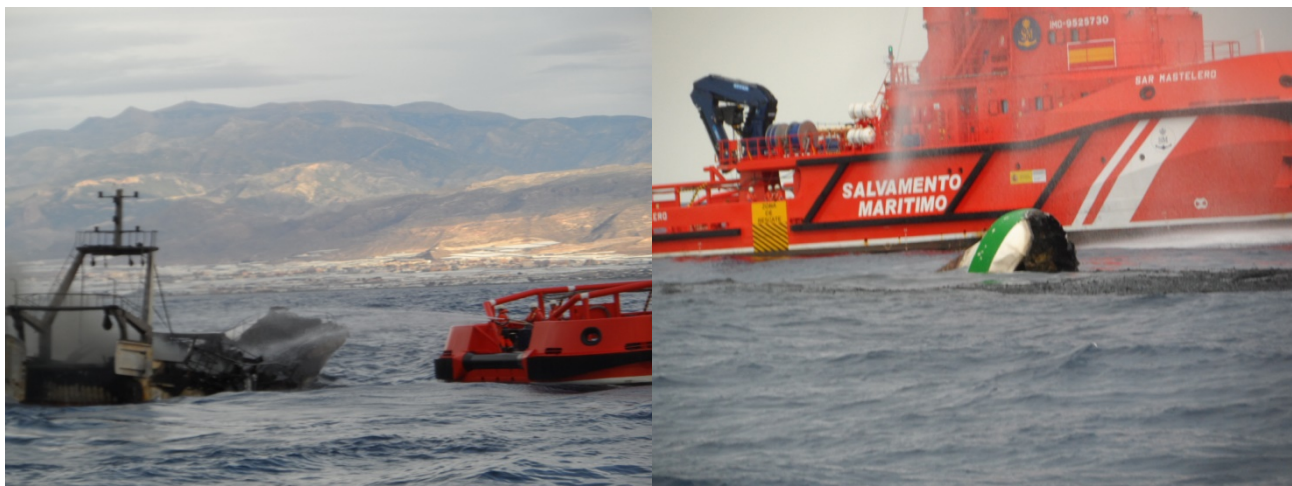
Figura 4. Embarcación PASTOR CARRILLO momentos antes del hundimiento

A las 7:40 horas la E/S SALVAMAR DENÉBOLA informó al CCS Almería de que el pesquero estaba ardiendo casi completamente.

A las 9:24 horas el B/S SAR MASTELERO informó al CCS Almería de que el pesquero se acababa de hundir en posición 36° 44,4' N, 002° 31,8' W, a más de 100 m de profundidad. Se apreciaba una mancha de unos 50 m<sup>2</sup> de gasoil y cenizas de los restos del incendio.

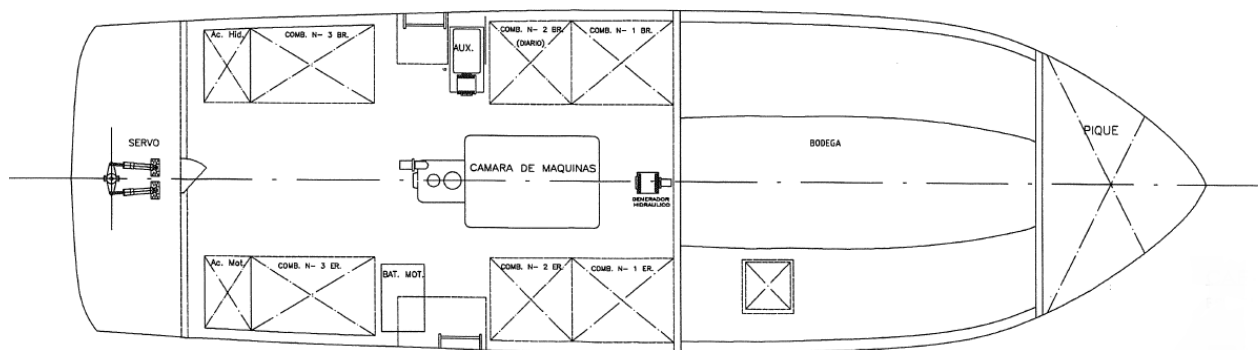
Figura 5. E/P PASTOR CARRILLO. Plano de Disposición General de la Cámara de Máquinas.

En la figura 5 se ve la disposición general de la cámara de máquinas: en proa babor y estribor tanques de combustible, a babor el motor auxiliar, y en popa babor y estribor tanques de combustible y aceite hidráulico.

Aparte de los tanques de combustible y aceite hidráulico, llevaban en la misma cámara de máquinas un bidón de 20 l de aceite, para ir rellenando el cárter del motor principal.

La cámara de máquinas disponía de unas baterías en el recinto situadas en la banda de estribor y a popa del motor. Su único cometido era alimentar el motor de arranque. Eran baterías tradicionales de plomo con mantenimiento. Habían sido revisadas por el mecánico y se encontraban "nuevas" y los vasos con líquido.

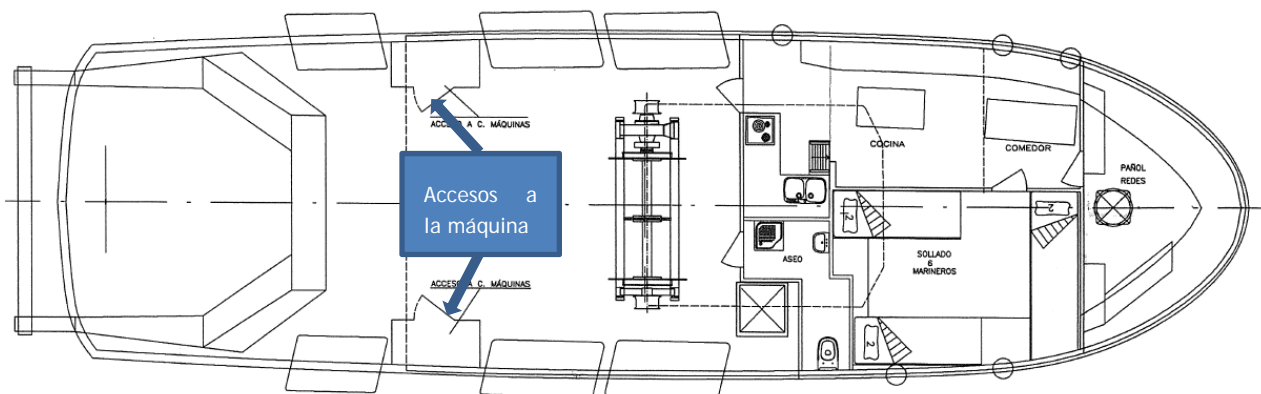
Figura 6. E/P PASTOR CARRILLO. Plano de disposición general de la cubierta.

Además de lo anterior declararon que no procedieron a cerrar los accesos y las ventilaciones a la máquina, por lo cual aunque hubieran disparado el CO<sub>2</sub> este no hubiera sido efectivo. Véase la figura 6, en la que se indican los accesos existentes a la cámara de máquinas.
