INFORME CIAIM-13/2017

Fallecimiento de un tripulante del pesquero LASAL Y SURDO
atracado en el puerto de Denia (Alicante), el 27 de agosto de
2016

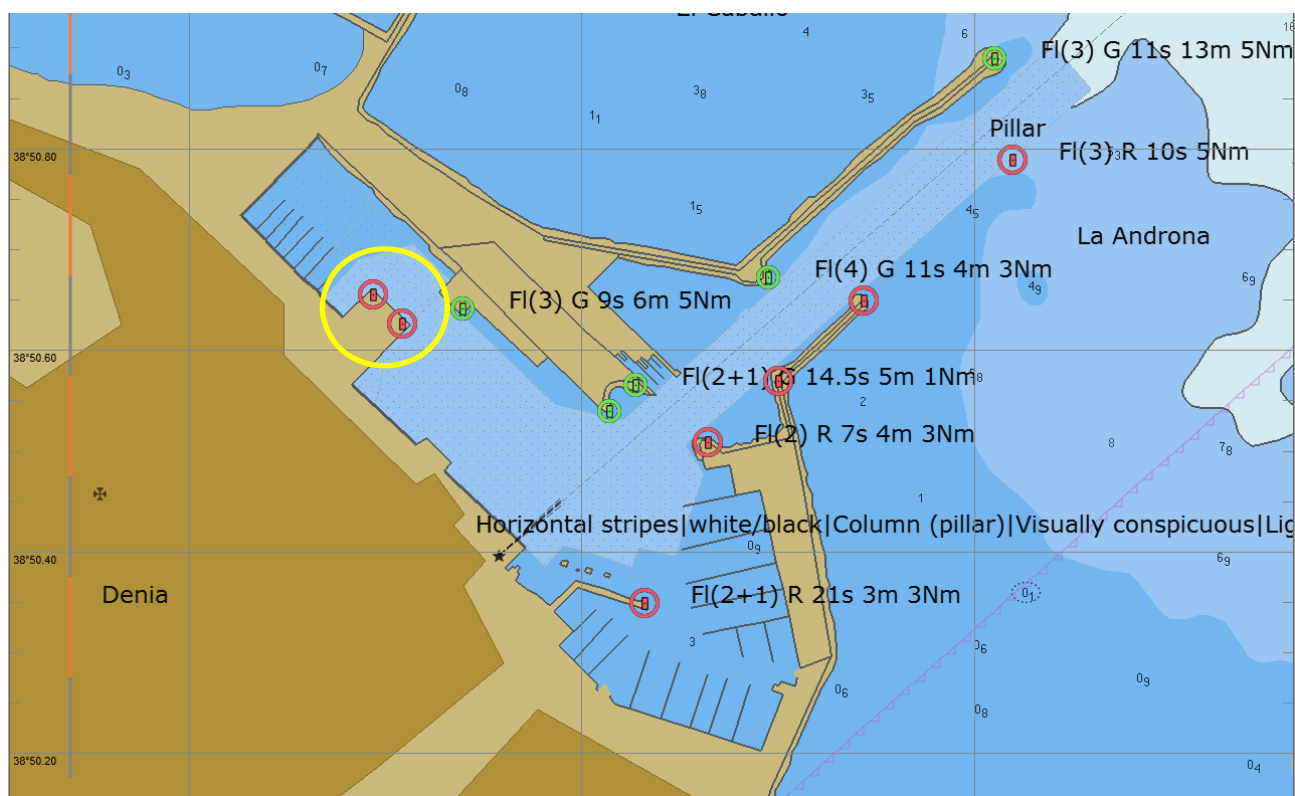
Figura 3. Dársena pesquera del Puerto de Denia. Con un círculo amarillo se ha señalado la zona donde estaba atracado el pesquero.

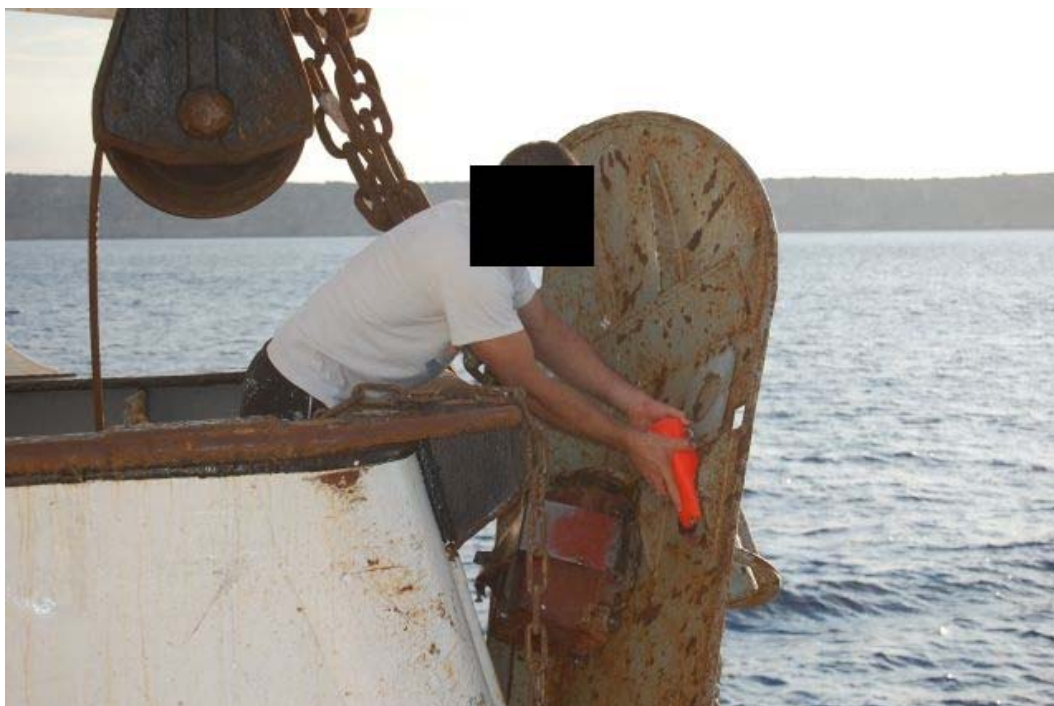
Figura 4. Colocación de sensores en las puertas en un pesquero de arrastre (foto obtenida de Internet, no correspondiente a la E/P LASAL Y SURDO)

Para la colocación de los sensores, es preciso que el trabajador se asome por fuera de la borda (ver Figura 4), ya que las puertas de arrastre se estiban normalmente en popa, por fuera de la borda. Según se aprecia en la fotografía de la Figura 5 la disposición de las puertas de arrastre de la E/P LASAL Y SURDO, para la instalación de los sensores se hace necesario asomarse claramente por fuera de la borda a popa del pesquero.

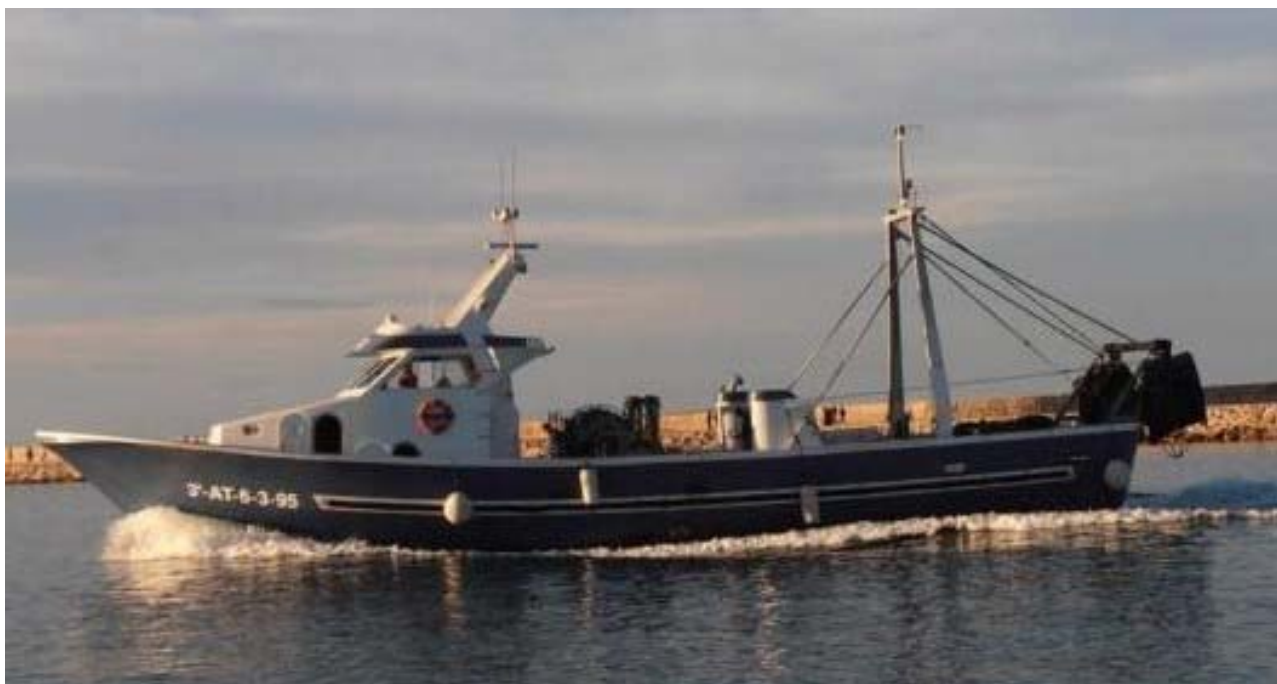
Figura 5. Fotografía de la E/P LASAL Y SURDO

De todo lo anterior se infiere que el trabajador pudo caer accidentalmente al mar mientras colocaba los sensores de las puertas de arrastre. Es posible que a la caída contribuyeran los efectos de la ingesta de alcohol.
