COMISIÓN DE INVESTIGACIÓN  
DE ACCIDENTES FERROVIARIOS

**Informe final de la CIAF**

INFORME FINAL DE LA CIAF (IF)  
SOBRE EL ACCIDENTE FERROVIARIO Nº 0012/2017  
OCURRIDO EL DÍA 13.02.2017  
EN EL PASO A NIVEL CLASE A (PK 90+594)  
EN EL TÉRMINO MUNICIPAL DE SANTO DOMINGO-CAUDILLA (TOLEDO)

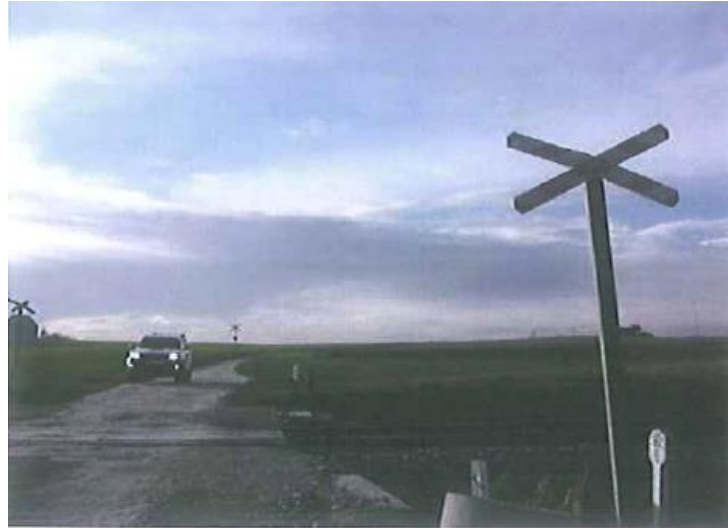
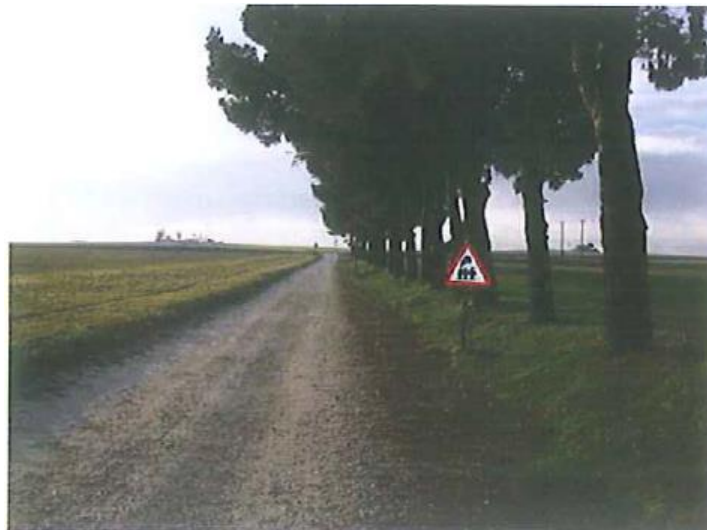
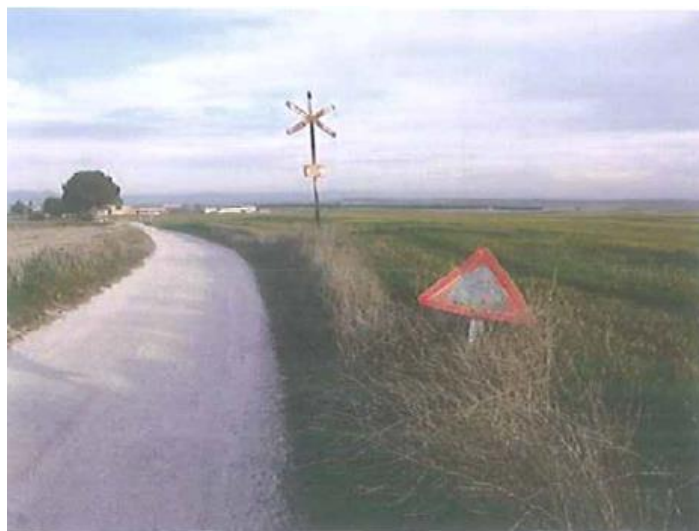
Esta señalización es coincidente con la detectada por Adif en su última inspección antes del suceso realizada el 25 de enero de 2017 y cuyos resultados se trasladan al Ayuntamiento constatando las siguientes deficiencias: en el lado derecho faltan las señales (R.2), (R.305), (P.15), (P.9 a, b, c) y (P.10 a, b, c) y en el lado izquierdo faltan las señales (R.305), (P.15), (P.9 a, b, c) y (P.10 a, b, c).

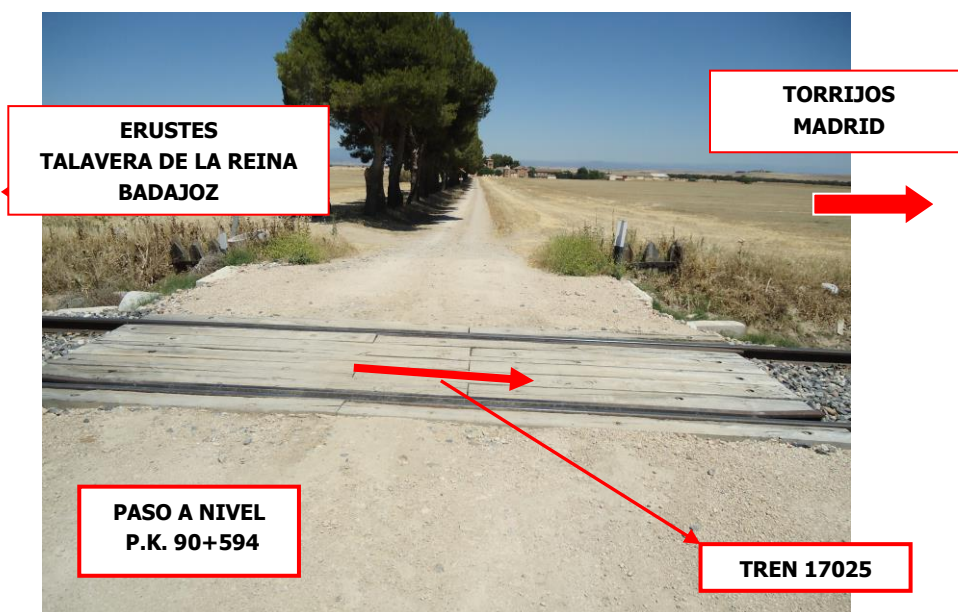
Vista del lado izquierdo del camino, según el sentido de circulación del tren.

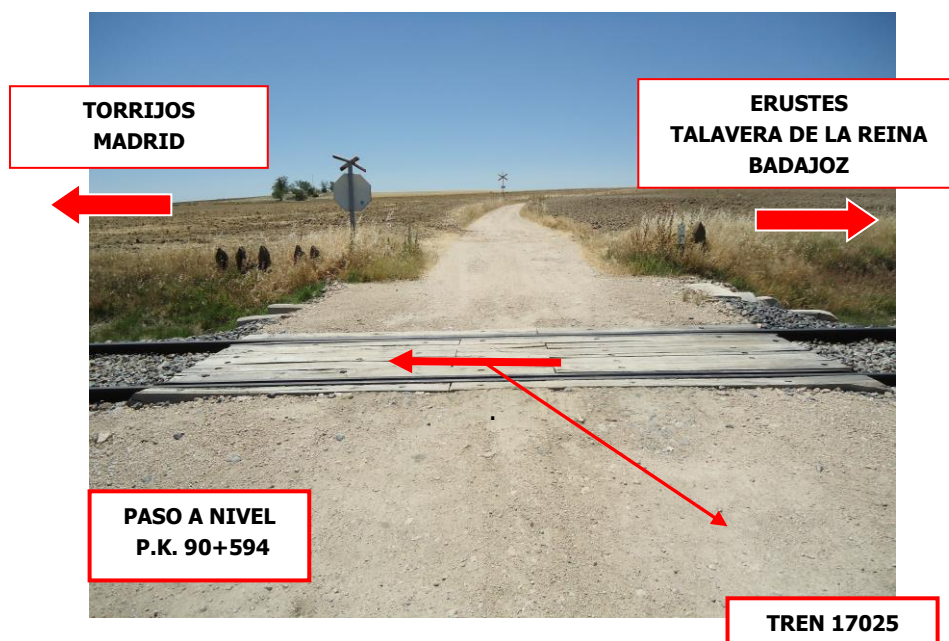
Vista del lado derecho del camino, según el sentido de circulación del tren

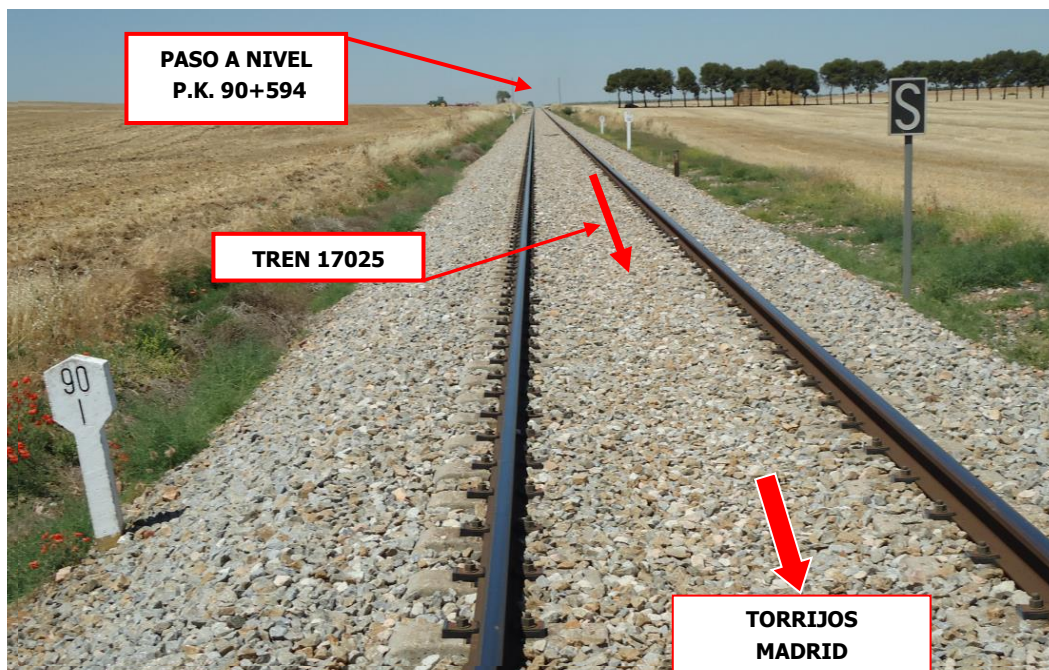
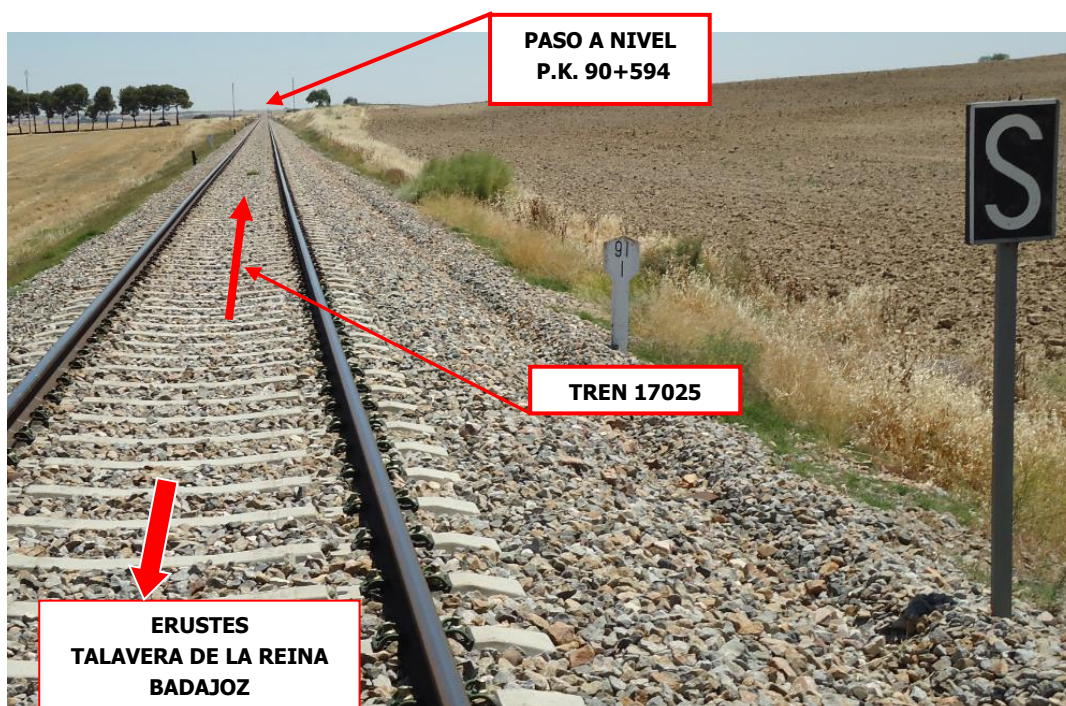
- Conforme al artículo 9.1 de la Orden FOM de 2 de agosto de 2001 referente a "Señalización a la vía férrea", existían a cada lado del paso a nivel los cartelones definidos en el apartado 2.1.3.13 del Reglamento de Circulación Ferroviaria – Real Decreto 664/2015 de 17 de julio -, que obligan al maquinista al uso del silbato. Estaban situados a 500 metros a cada lado del paso (511 metros lado Torrijos y 516 metros lado Erustes).

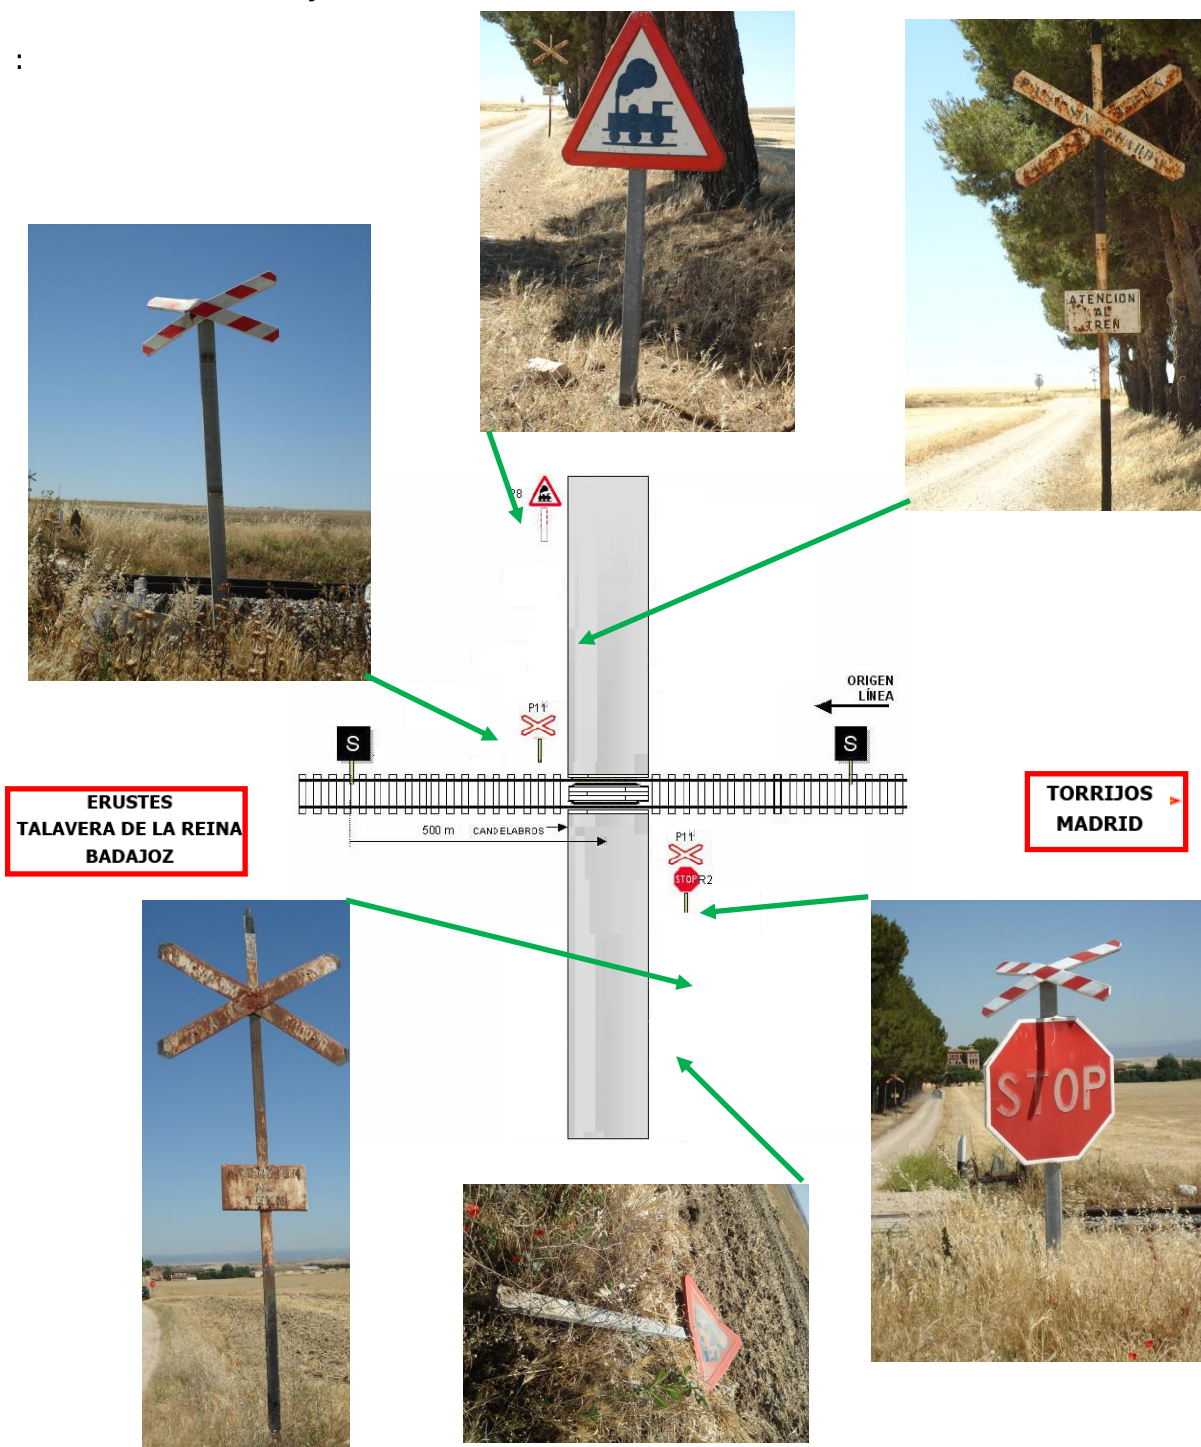
- Respecto a lo establecido en el artículo 9.2. de la Orden FOM de 2 de agosto de 2001 relativo a "Señalización a la carretera o camino", se verifica que el paso a nivel según el sentido de la kilometración:
  - Disponía en el lado izquierdo de las señales R2 (Detención obligatoria), P8 (Paso a nivel sin barreras) y P11 (Situación de un paso a nivel sin barreras) y en el lado derecho de las P8 (Paso a nivel sin barreras) y P11 (Situación de un paso a nivel sin barreras) referente a la señalización fija vertical.

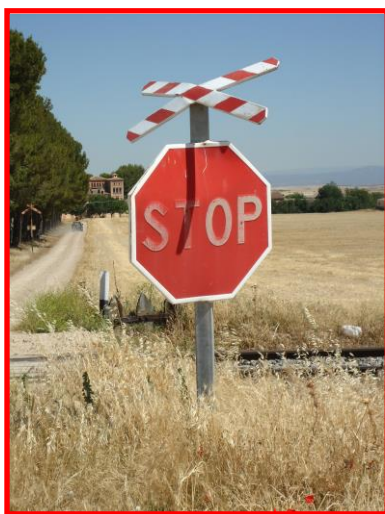
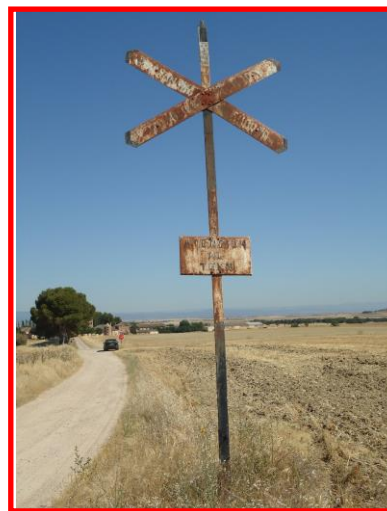
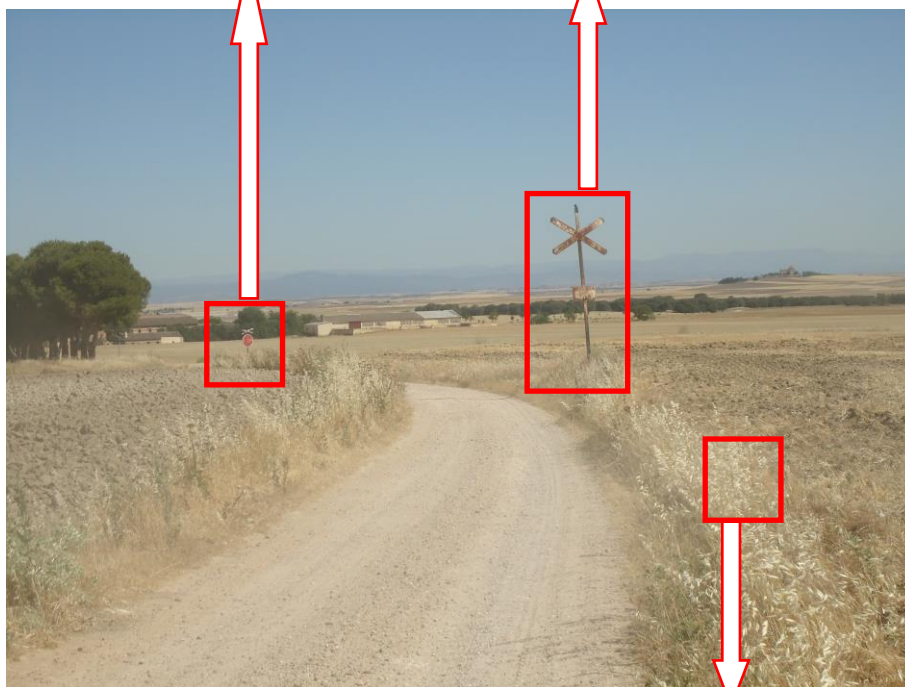
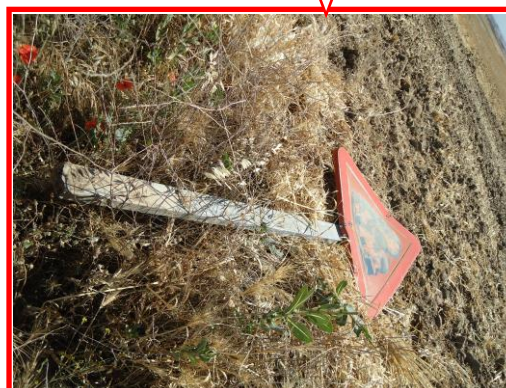
Señalización existente en el lado derecho, según el sentido del tren

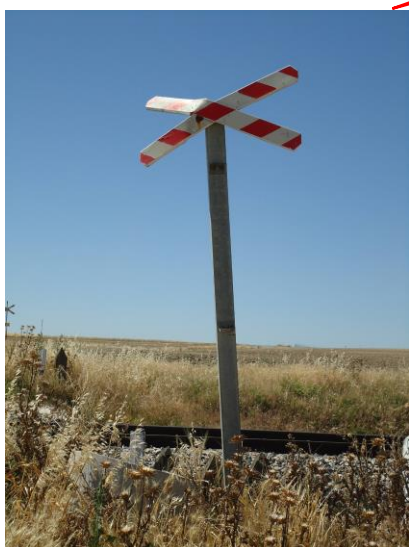
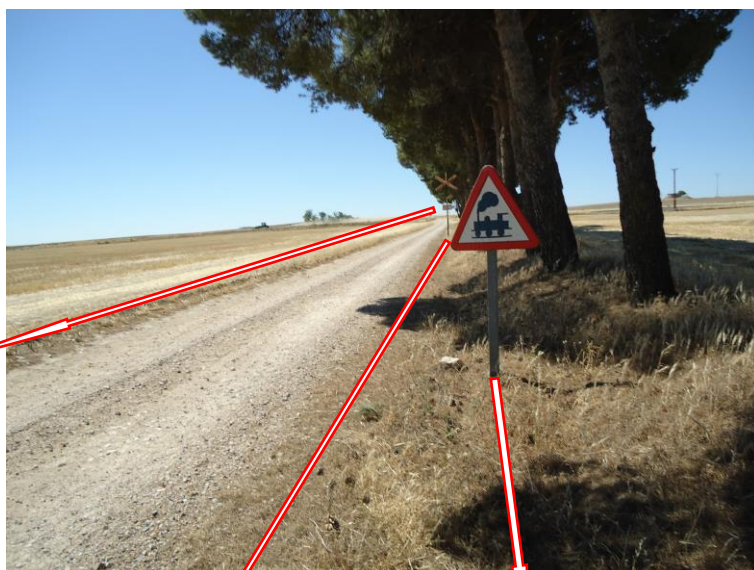
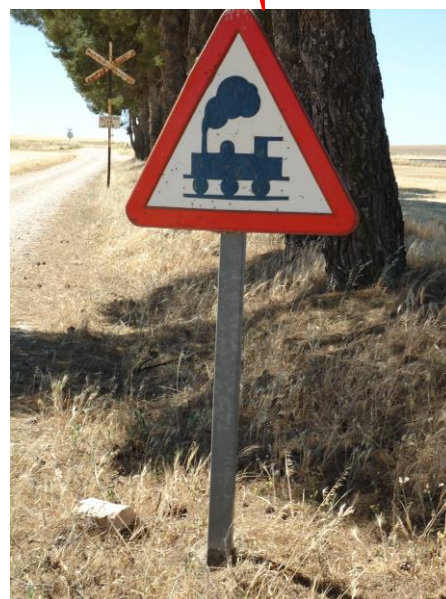
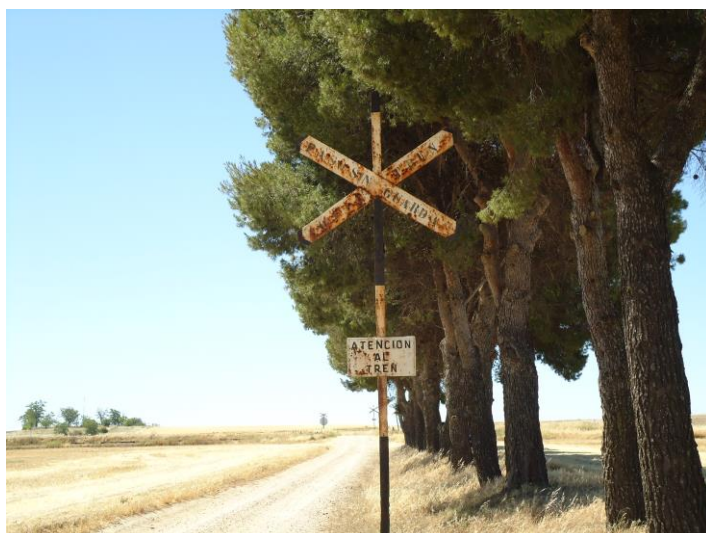
**Señalización existente en el lado izquierdo, según el sentido del tren**
