INFORME CIAIM-29/2015

Abordaje del buque de pasaje DETROIT JET a la embarcación de pasaje turístico L´ATLANTIDA en el puerto de Tarifa (Cádiz) el 17 de mayo de 2015

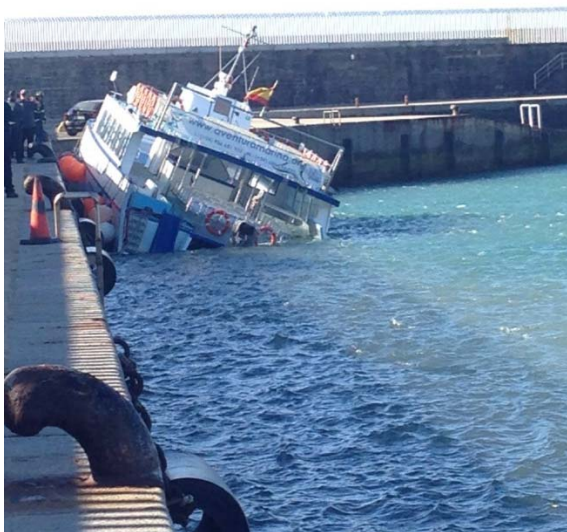
09:30 horas. El B/RP DETROIT JET abordó a la E/P L´ATLANTIDA que se encontraba amarrada en el puerto de Tarifa, provocando daños en ambos cascos y el hundimiento del casco de estribor (Figura 4).

Figura 4. L´ATLANTIDA después del abordaje

10:25 horas. La E/P L´ATLÁNTIDA estaba sumergida por el lado de estribor manteniéndose a flote el de babor, permaneciendo estable en esa situación.

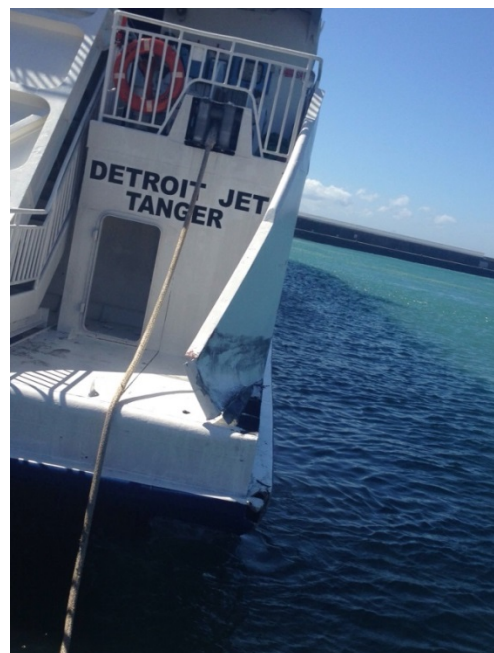
09:40 horas. El B/RP DETROIT JET atracó en el puerto de Tarifa con daños leves en su aleta de estribor (Figura 5).

Figura 5. Daños en el DETROIT JET

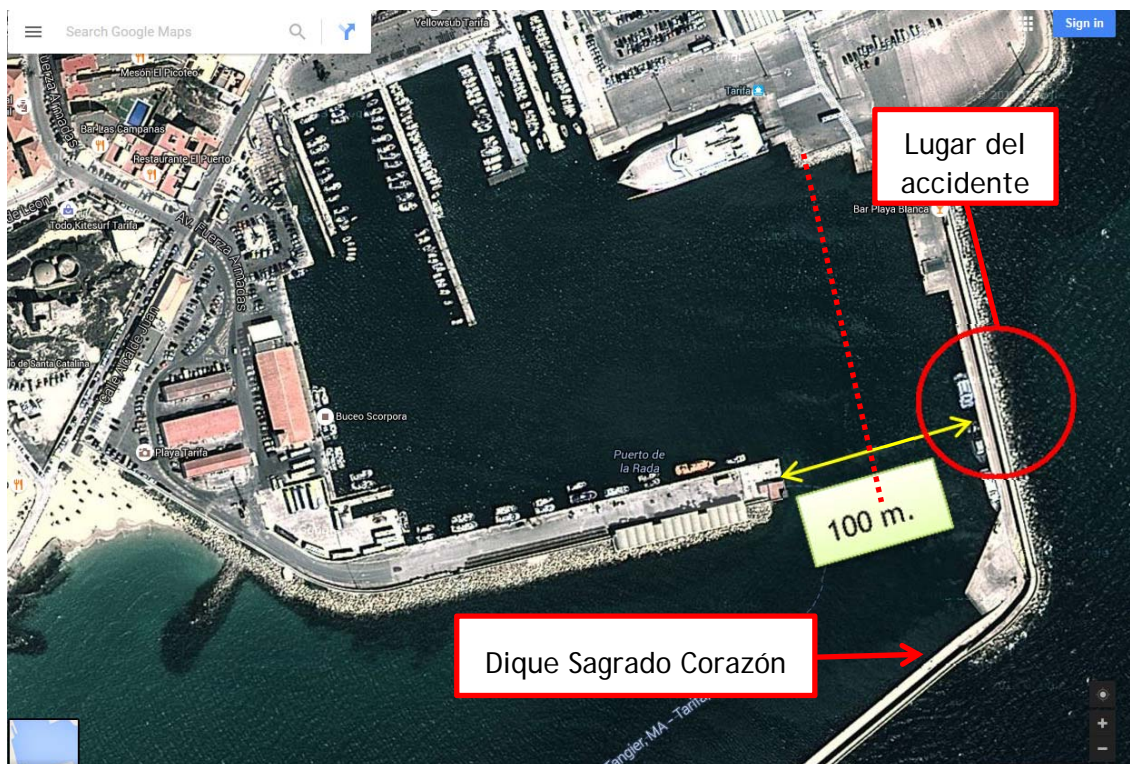
Figura 6. Puerto de Tarifa y lugar del accidente. Se ha marcado con línea roja de trazos la enfilación habitual en el canal de entrada

El puerto de Tarifa tiene una bocana con una anchura (Figura 6) de unos 100 m en su punto más estrecho. La batimetría que figura en las cartas náuticas de Tarifa no está actualizada por lo que no es posible saber con exactitud la sonda disponible en cada una de sus zonas.

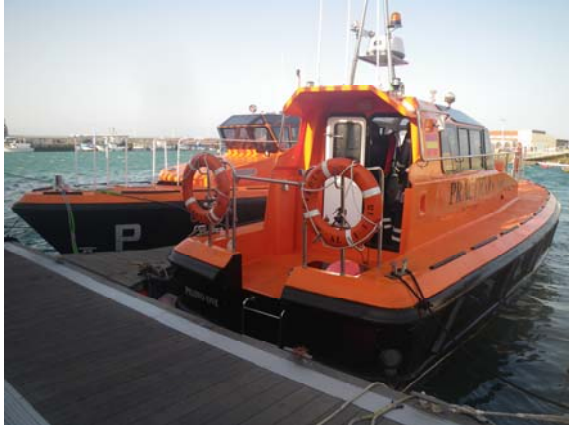
El práctico no se encontraba a bordo en el momento del accidente. A causa de la mala mar (en torno a 2 m de altura significativa de ola) y del viento, la maniobra de embarque a bordo del DETROIT JET desde la embarcación de práctico era arriesgada, dada la configuración estructural de los cintones de costado de ambos buques (Figura 9 y Figura 10).

Figura 9. Regala de la embarcación de prácticos

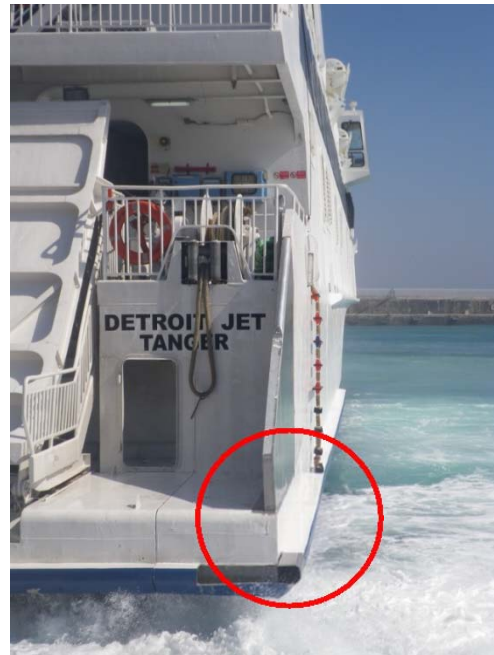
Figura 10. Cintón corrido del costado del DETROIT JET

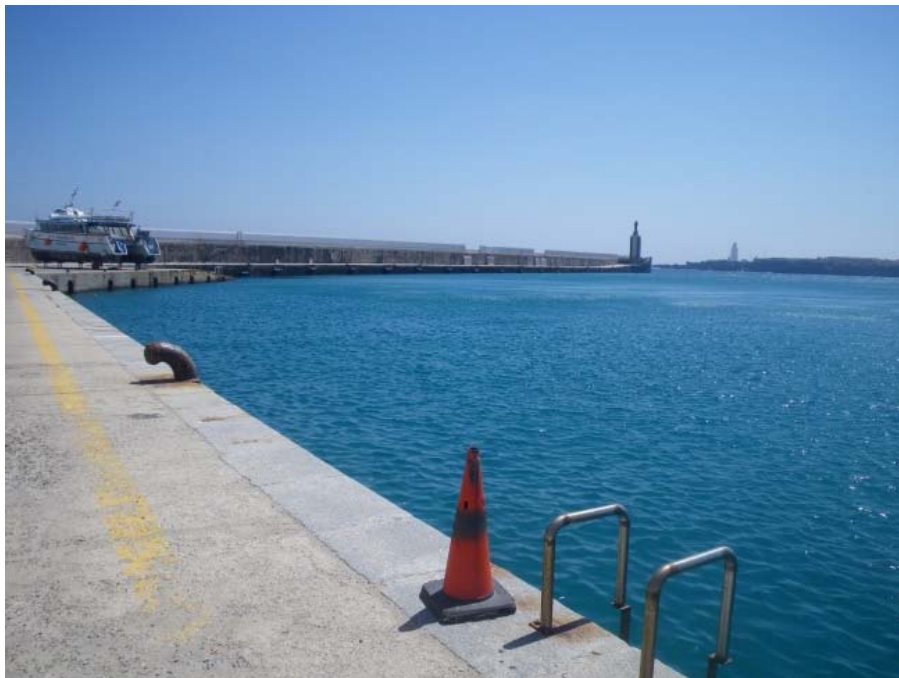
La Autoridad Portuaria autoriza el atraque en el muelle de levante. La zona en que se permite atracar a embarcaciones tipo “golondrina” como la E/P L´ATLANTIDA es una zona de maniobra en la que se ejecuta la ciaboga para enfilear la luz verde de la Terminal marítima.

Figura 11. Zona de maniobra. Se observa a la E/P L'ATLANTIDA en seco, tras su recuperación

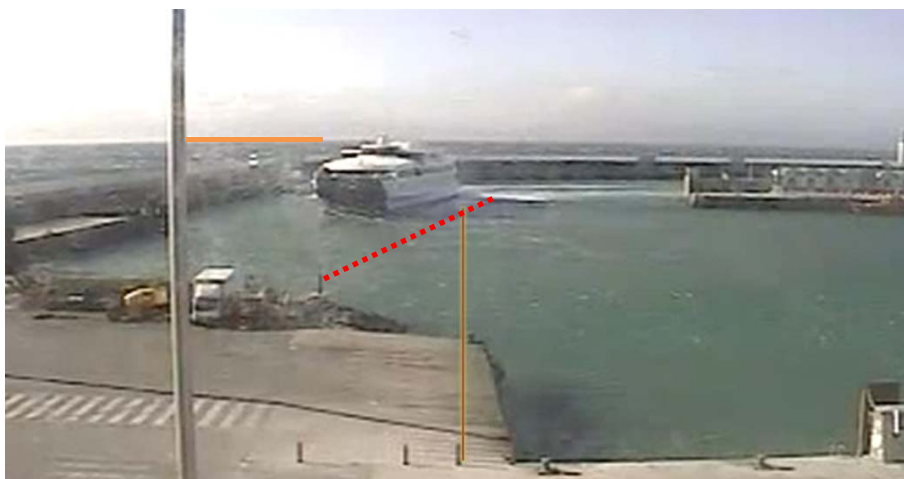
Figura 13. 09:27:23 horas

En las Figura 13 y Figura 14 del Anexo se aprecia que, tras rebasar la enfilación habitual, el buque comienza a caer a estribor (proa a estribor y popa a babor) y se acerca excesivamente al dique. Se intenta corregir esta caída y el costado de estribor se aproxima al muelle, golpeando a la embarcación L´ATLANTIDA allí atracada. El capitán describe la maniobra en los siguientes términos:
