Informe técnico A-001/2015

Accidente ocurrido el 3 de enero de 2015, a la aeronave modelo Duo Discus, matrícula D-1377, durante el despegue por la pista 30 del aeródromo de Villacastín (Segovia)

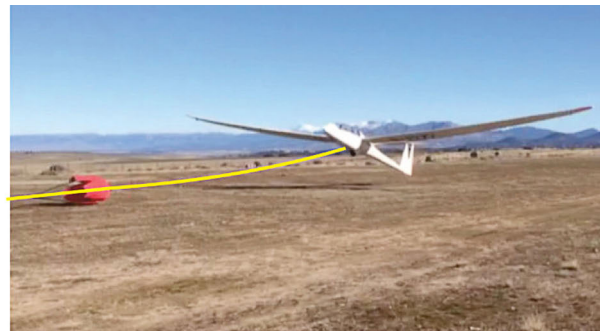
Ascenso inicial prematuro con excesivo ángulo de encabritamiento
Perdida de revoluciones del motor y cable destensado

Según las manifestaciones, tanto del operador como del piloto, se puede establecer que el ascenso se inició prematuramente y con una excesiva actitud de encabritado, lo que llevó al desprendimiento automático del cable por geometría, quedando suelta la aeronave a poca altura (15 m) y escasa velocidad.

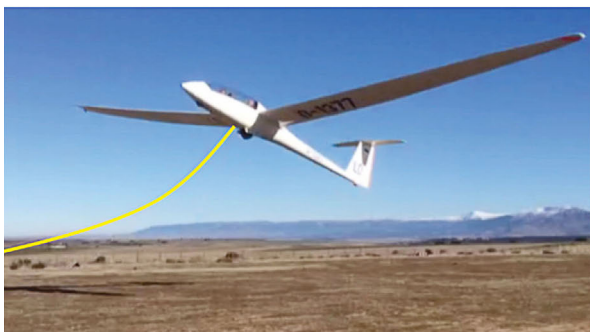
Ascenso con excesivo ángulo sin remolcado efectivo

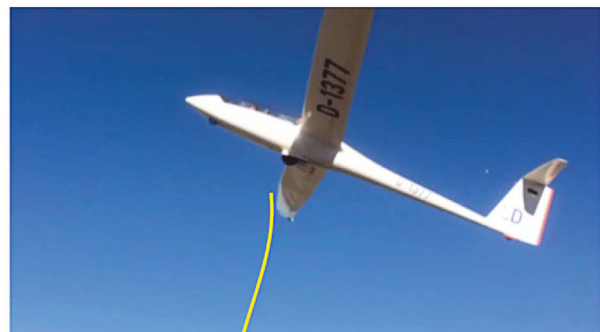
Ángulo de 90° entre cable de tracción y eje longitudinal del avión con suelta automática del cable por geometría

El accidente tuvo lugar como consecuencia de la suelta automática por geometría del cable de arrastre durante la fase inicial del despegue con torno, en los momentos en que la aeronave comenzaba a irse al aire. Dicha suelta ocurrió después de que la aeronave adoptase una actitud de excesivo encabritamiento de forma prematura.

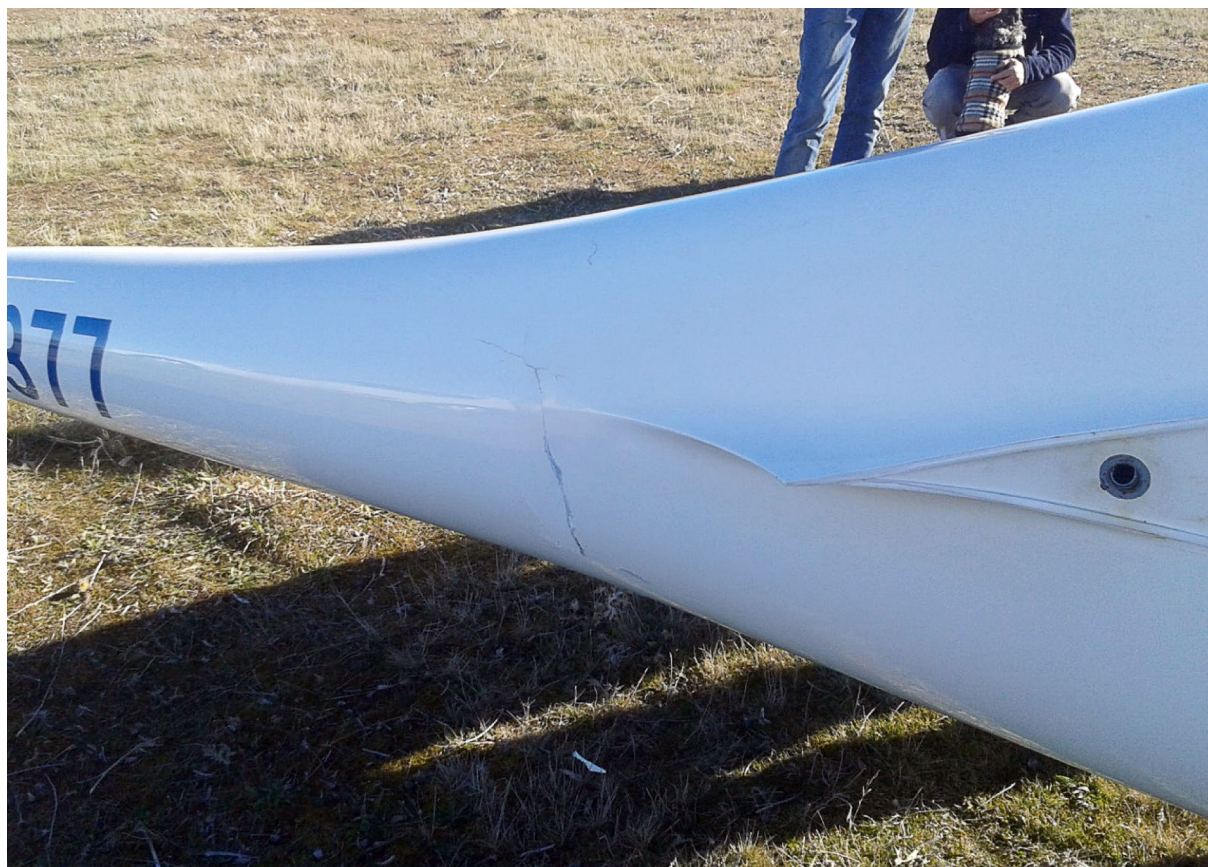
Figura 3. Localización de fisura en el fuselaje

La aeronave resultó con daños menores consistentes en una fisura en la parte trasera del fuselaje.

El avión sufrió daños consistentes en una fisura en la parte trasera del fuselaje.
