RESUMEN DE DATOS

Fecha y hora	Domingo, 4 de agosto de 2013; 19:50 h¹
Lugar	Término municipal de la Puebla del Maestre (Badajoz)

Matrícula	EC-KIE
Tipo y modelo	AIRBUS HELICOPTERS AS-350-B3
Explotador	Inaer

INFORME

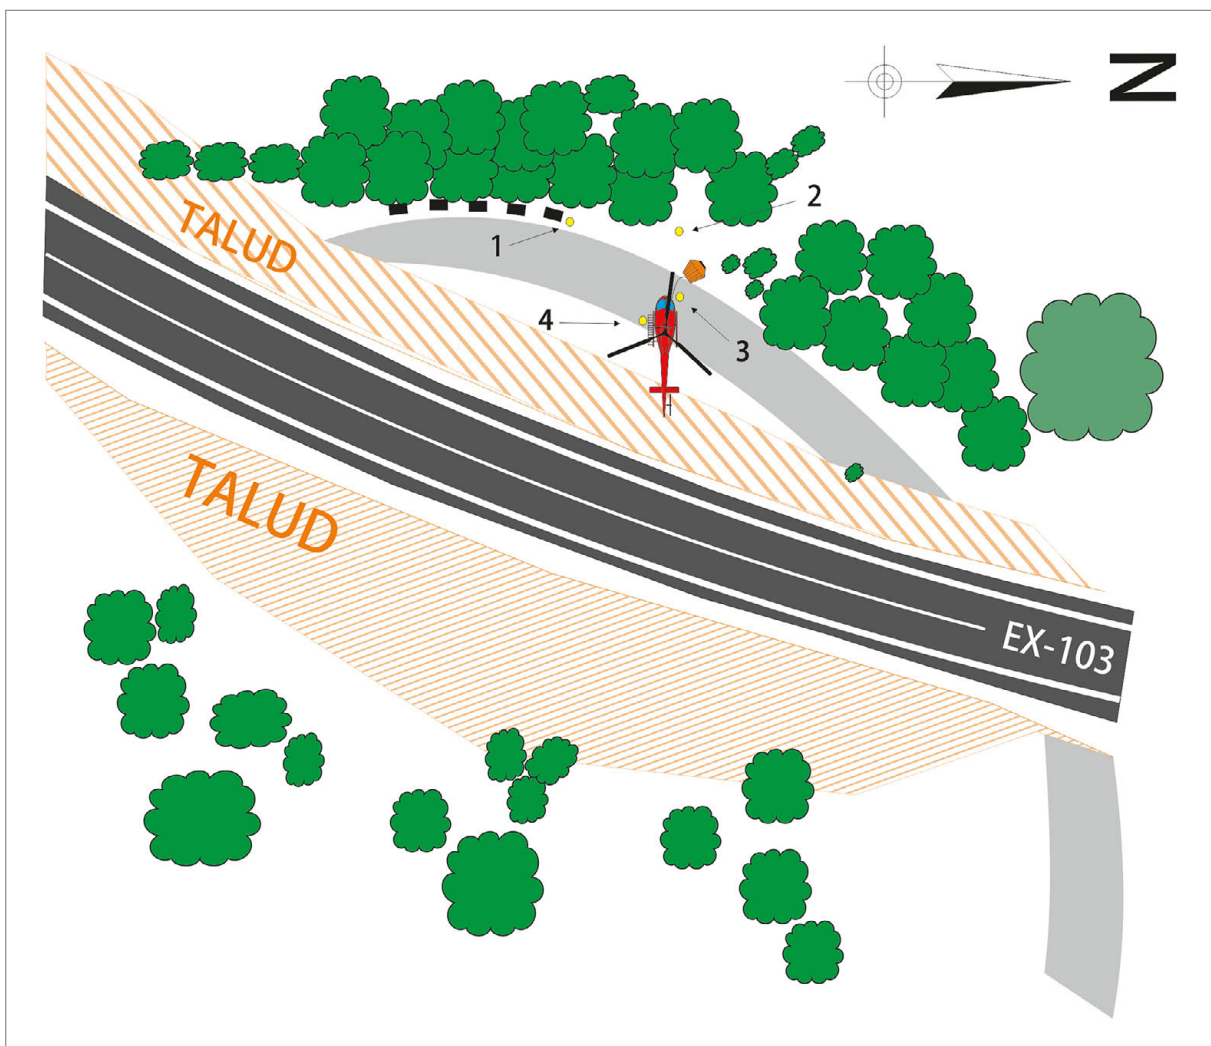
Según declaró el piloto, vio que este operario se dirigía hacia el morro del helicóptero y que se introducía por debajo, posiblemente para hacer alguna acción en la zona del gancho al que va cogido el helibalde.

En esos momentos, el piloto notó que el helicóptero comenzaba a dar botes, que fueron en aumento. Temió por el operario que estaba debajo del helicóptero, por lo que decidió despegar. Tiró de la palanca del colectivo y el helicóptero comenzó a elevarse, aunque los movimientos bruscos continuaron, si cabe con más intensidad.

Por su parte, el operario que estaba debajo del helicóptero se enganchó al patín derecho, permaneciendo asido a éste, hasta que pudo escapar aprovechando un movimiento hacia delante de la aeronave.

Figura 1. Croquis de la posición del helicóptero y de los operarios de la cuadrilla en el momento en que se inició el suceso

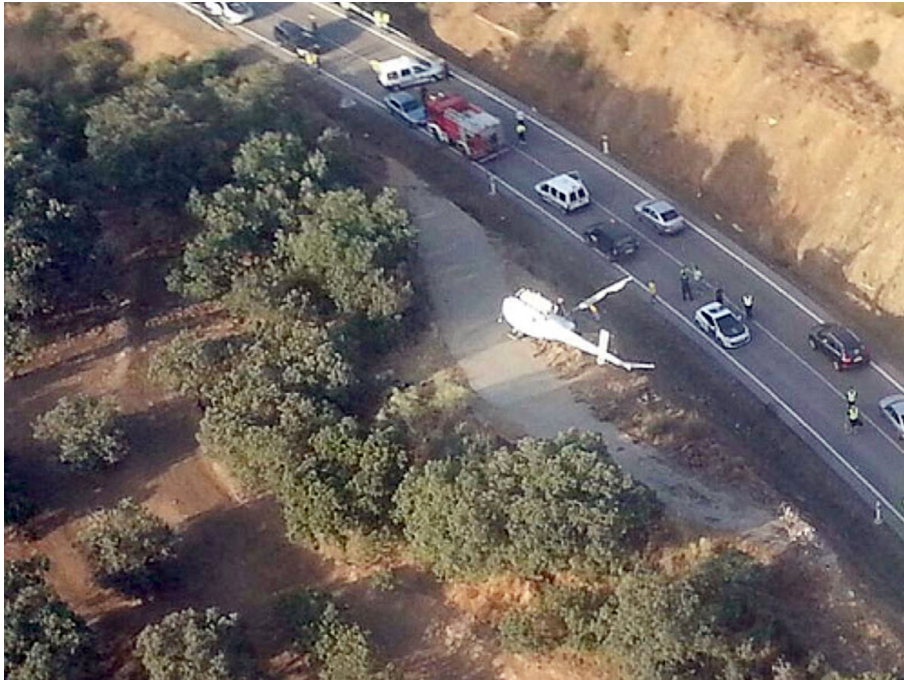
Como puede verse en las figuras 3 y 4, este tramo de carretera está cortado en sus dos extremos por la nueva carretera, que discurre al este de la carretera antigua, en un trazado en trinchera que describe una curva a izquierdas, es decir, al lado contrario al que lo hacía la antigua carretera. El otro lado del tramo de la antigua carretera, el oeste, está delimitado por un bosquecillo de arbustos, formado fundamentalmente por carrascas. La cota de la nueva carretera es inferior a la de la antigua, estando ésta situada unos 4 m por encima de aquella.

En definitiva, este tramo de antigua carretera conforma una plataforma de geometría marcadamente curvilínea y elevada respecto de la nueva carretera.

Figura 3. Vista aérea de la zona del accidente

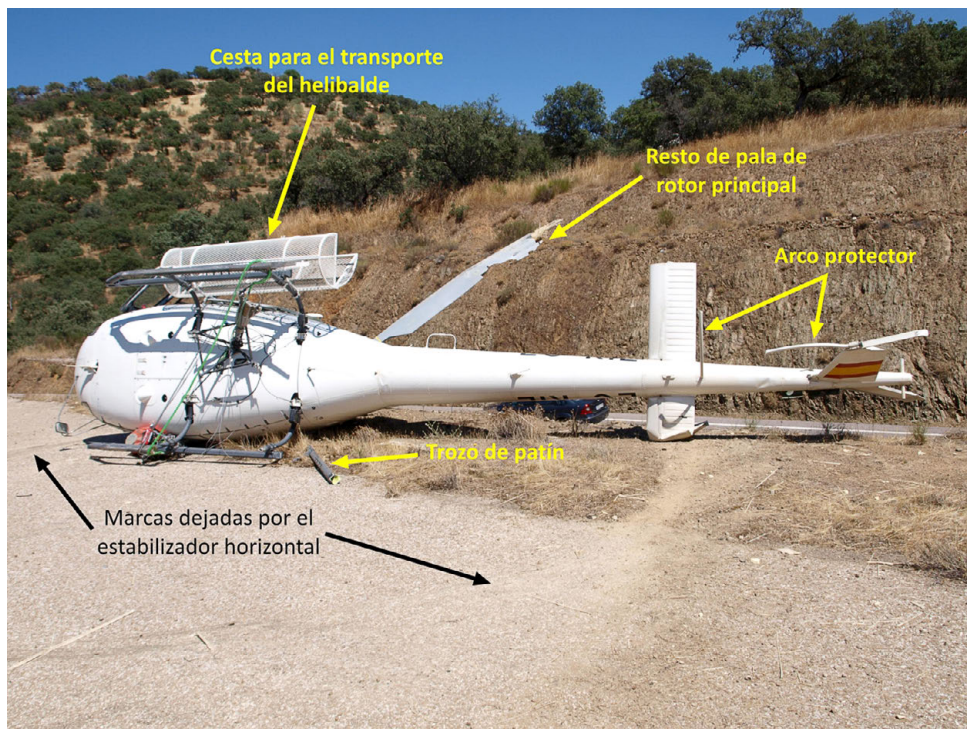
Figura 4. Vista general de los restos de la aeronave

La aeronave estaba volcada sobre su costado derecho, casi al borde del talud, con su eje longitudinal orientado al norte (rumbo 005°). El helicóptero estaba apoyado sobre el lateral derecho de la cabina, el rotor principal y el estabilizador horizontal derecho.

Este último presentaba una gran deformación en el extremo sobre el que estaba apoyado.

El rotor de cola se había desprendido de la aeronave y se encontraba en la cuneta de la nueva carretera, que discurre por la parte inferior del talud. Una de las dos palas del rotor antipar se había desprendido de éste y se encontraba igualmente en la parte inferior del talud, pero 20 m al sur del lugar donde quedó el rotor.

El rotor principal todavía conservaba algunos restos de sus tres palas. La mayor parte de las palas se había fragmentado debido a los impactos, y los fragmentos desprendidos se encontraban dispersos al este y al oeste de los restos principales.

Parte del patín derecho se encontró desprendido a consecuencia de dos roturas. Una en el propio patín, justo por detrás del travesaño delantero, y la otra en el travesaño trasero. El fragmento desprendido se encontraba junto a los restos principales.

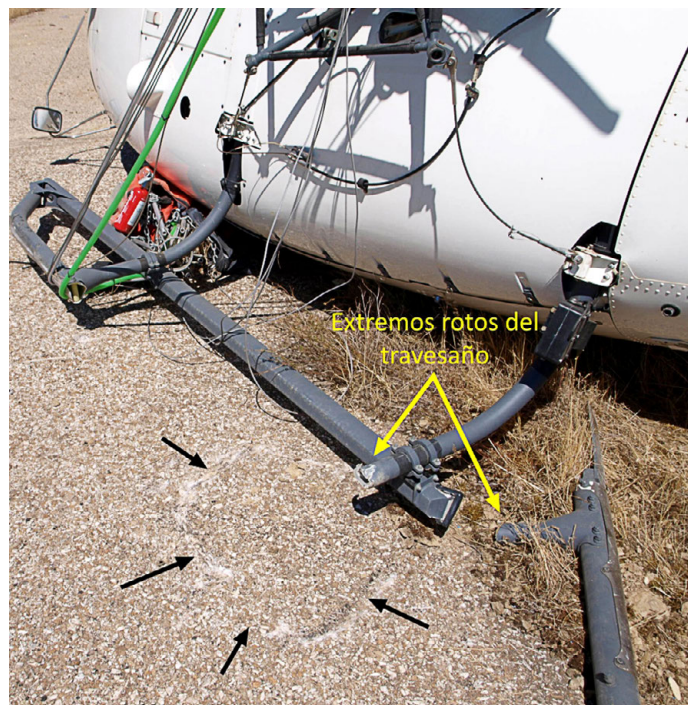
Figura 5. Detalle de la marca de forma elíptica

Había una marca de forma elíptica de unos 60 × 40 cm, próxima a la zona en la que se encontraba la zona de rotura del travesaño trasero. El extremo de éste mostraba importantes deformaciones debidas a impacto.

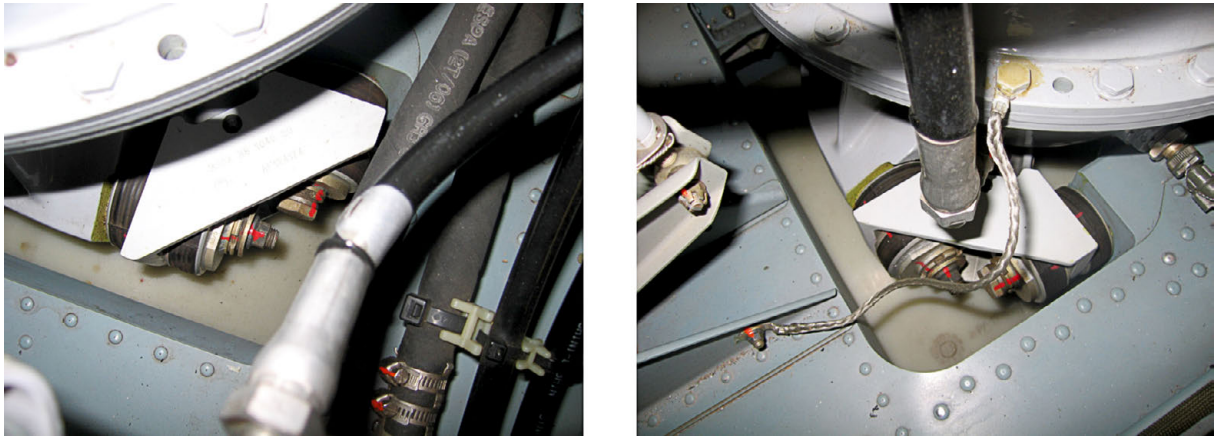
- Sujeciones del tren de aterrizaje. El tren se encontraba correctamente conectado a la estructura del helicóptero y a los amortiguadores, no mostrando deformaciones, grietas ni corrosión.

- Ballestas de los extremos traseros de los patines. Su función es la de reducir el riesgo de resonancia en tierra durante el aterrizaje, aunque no tienen influencia una vez que la aeronave se encuentra apoyada sobre el suelo. La inspección consiste en medir la distancia entre el extremo de las pletinas y la prolongación de la parte superior del patín, que debe ser menor o igual a 85 mm.

Figura 6. Sujeciones trasera izquierda (izquierda) y delantera derecha (derecha)

Aunque en este caso estas comprobaciones no serían válidas debido a las deformaciones producidas durante el accidente, se decidió efectuarlas a efectos de información, arrojando el siguiente resultado:

- Patín izquierdo: 89 mm
- Patín derecho: 73 mm

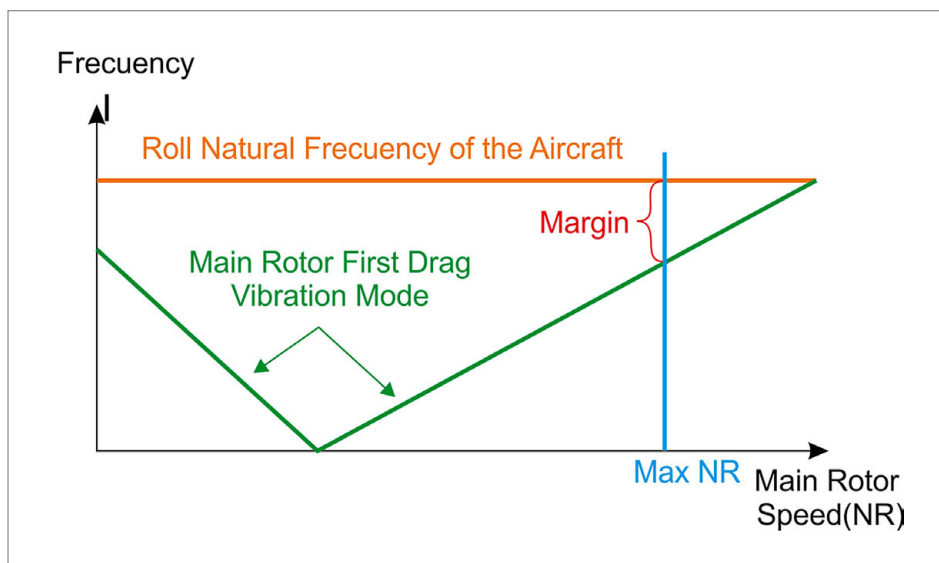
La resonancia u oscilación en el suelo es un fenómeno que se produce cuando la frecuencia de vibración de la cabeza de rotor principal («Main rotor first drag vibration mode») se acerca a la frecuencia natural de vibración de la aeronave en el suelo («Roll natural frequency of the aircraft»).

La siguiente figura muestra un diagrama básico del fenómeno de la resonancia en tierra, en el que puede apreciarse el margen que en condiciones normales hay entre las curvas. Cuando el margen se reduce a cero, ambas curvas se cruzan y la resonancia puede comenzar.

Figura 7. Gráfico básico de la resonancia en tierra

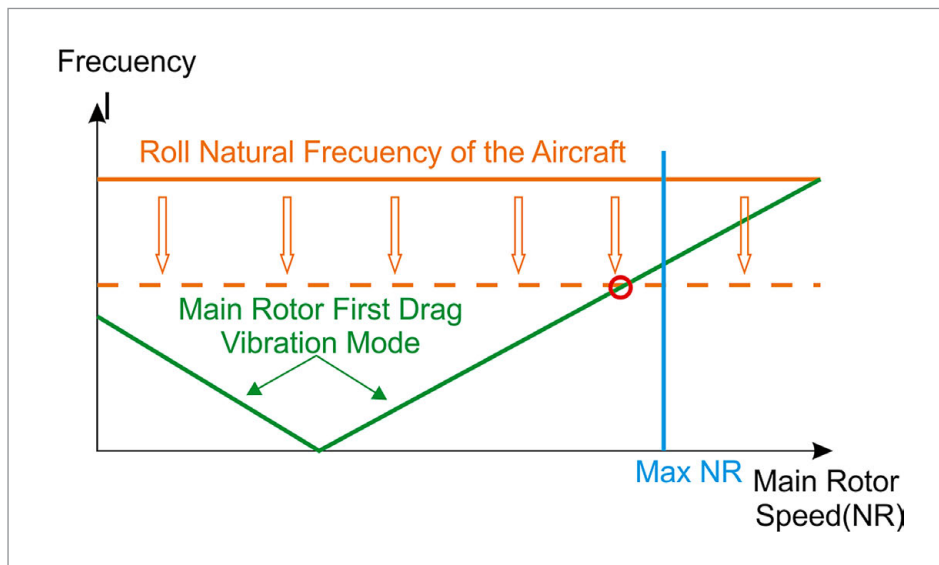
El siguiente gráfico muestra el efecto de la alteración (disminución) de la frecuencia natural de vibración de la aeronave. El círculo rojo marca el punto en el que ambas curvas se cortan, y a partir del que puede desarrollarse la resonancia.

Figura 8. Efecto de la variación de la frecuencia natural de vibración de la aeronave en el gráfico básico de la resonancia en tierra
