COMISIÓN DE
INVESTIGACIÓN DE
ACCIDENTES
FERROVIARIOS

Informe final

INFORME FINAL SOBRE
EL ACCIDENTE FERROVIARIO Nº 0052/2009
OCURRIDO EL DÍA 28.09.2009
EN EL PASO A NIVEL CLASE B ENTRE
LOS NIETOS VIEJOS Y EL ESTRECHO (MURCIA)

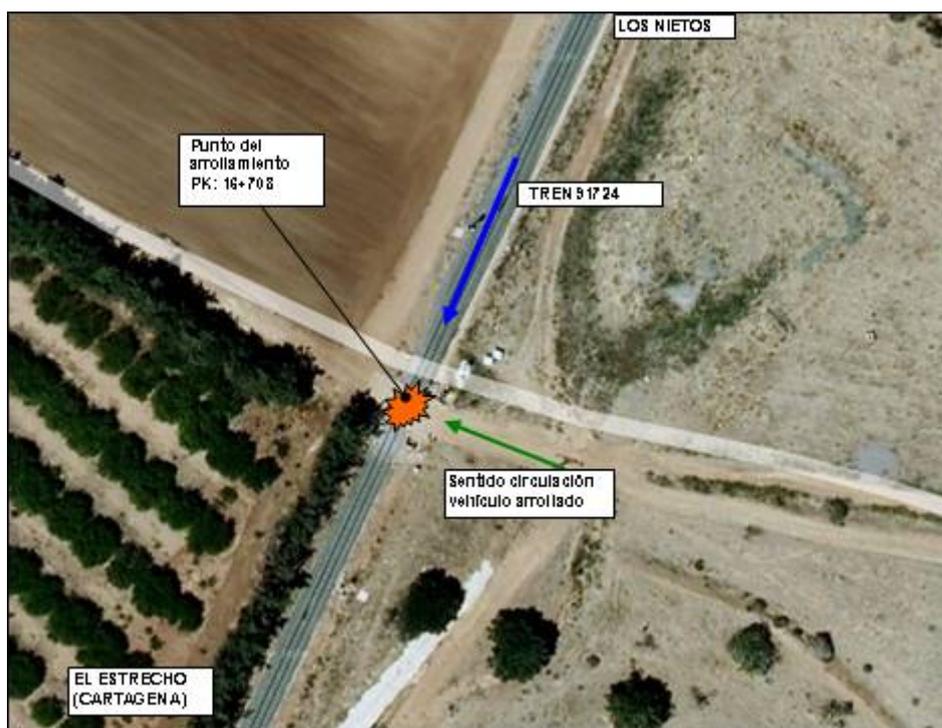
Croquis del lugar del accidente:

El maquinista hace uso del silbato y del freno de emergencia sin poder evitar el arrollamiento, resultando fallecida una mujer que ocupaba el asiento delantero derecho y herido el conductor del vehículo.
