INFORME TÉCNICO A-07/2010

Investigación de la caída al mar con resultado de muerte de un tripulante del pesquero CURRANA UN, en el banco de Porcupine, al oeste de Irlanda, el 24 de noviembre de 2008

COMISIÓN PERMANENTE DE INVESTIGACIÓN DE ACCIDENTES E INCIDENTES MARÍTIMOS

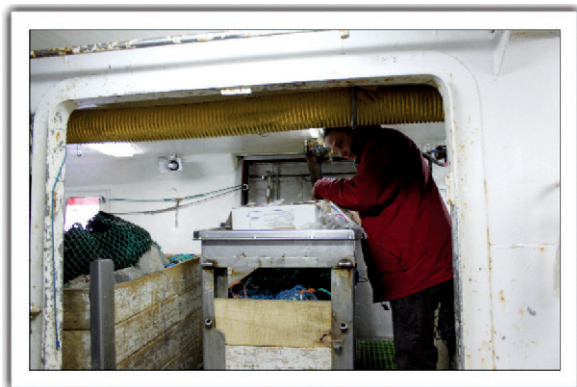
Figura 6. Compartimento de largado del palangre

En dicho compartimento, mientras unos marineros se encargan de ir aportando las cajas contenedoras de brazoladas armadas con sus correspondientes anzuelos y carnada, otros van uniendo los extremos de dichas brazoladas a la línea madre a la vez que retiran las cajas que quedan vacías.

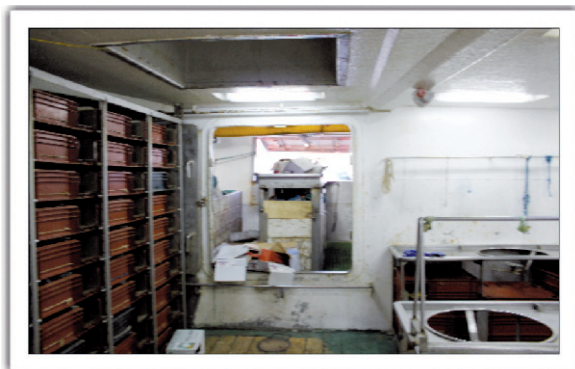
Figura 9. Zona de largado

La última caja de palangre ya estaba saliendo por la puerta de largado de popa, con lo cual los dos marineros asignados se dirigieron a la cubierta superior para preparar el lanzamiento por popa de la última boya señalizadora del palangre.

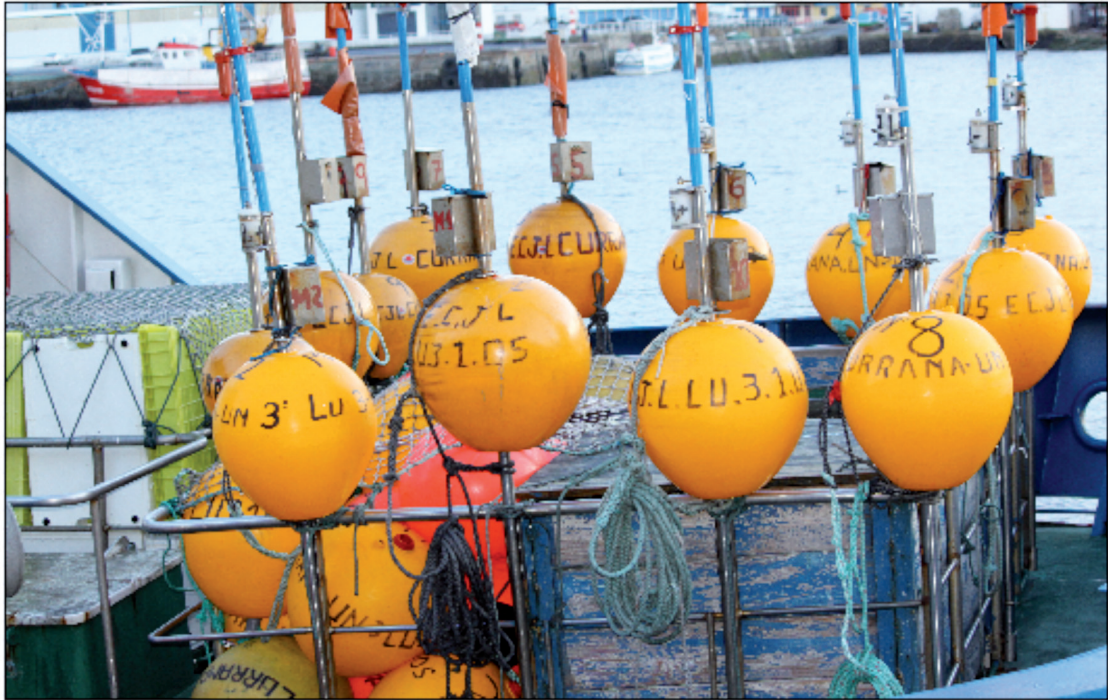
Figura 13. Boyas de señalización del palangre

En la zona central de la cubierta superior de popa se encontraba un cajón de madera de grandes dimensiones donde se hallaban convenientemente dispuestas las boyas necesarias para señalar todo un palangre. El resto de la cubierta de popa se encontraba expedita, a ex-

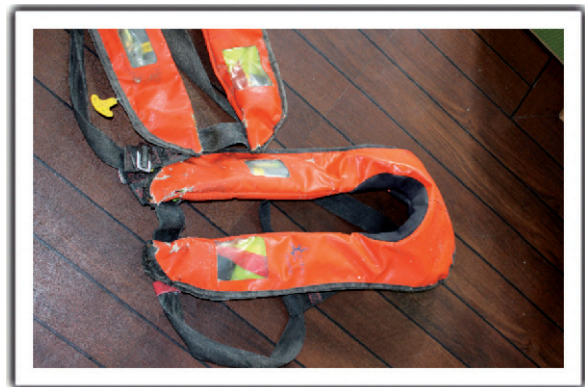
Figura 18. Chalecos salvavidas inflables

- Altura de la zona de largado del aparejo deficiente.
- Ausencia de chalecos salvavidas de inflado automático.
- Niveles de ruido elevados en el parque de pesca, provocados por los motores de las maquinillas.
- Ausencia de pasarela de embarque de la tripulación.

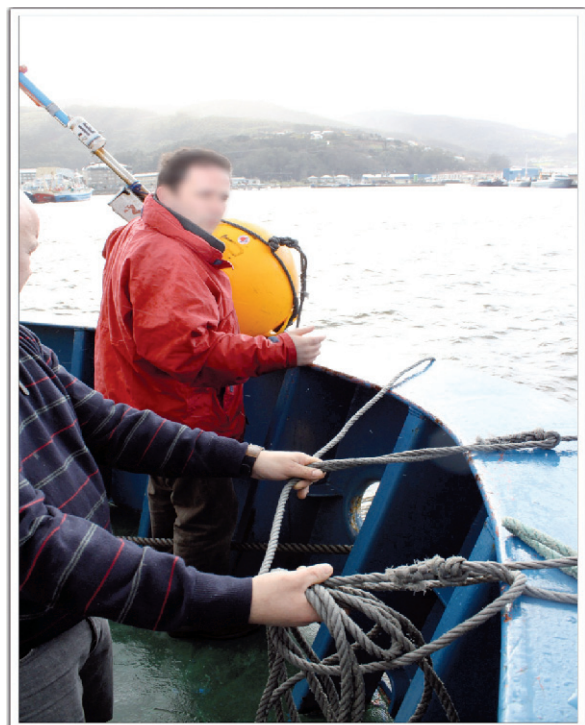
Figura 19. Maniobra de lanzamiento de boya

Durante la visita realizada al buque por el investigador de la CIAIM, se efectuó una simulación de los hechos acontecidos el día 24 de noviembre de 2008. Para ello, se dispuso el aparejo de señalización del palangre en el lugar acostumbrado para su lanzamiento, tratando de reproducir la situación en la que se encontraban los marineros en el momento del accidente.

El único hecho novedoso ha consistido en disponer en la zona de lanzamiento del aparejo mencionado, un cuchillo, según se aprecia en la figura Figura 19, con la finalidad de que en caso de que un marinero fuese nuevamente apresado por la tralla de unión entre la boya y los bolos, pueda ser utilizado para cortar dicho cabo.
