## Informe técnico IN-017/2013

Incidente ocurrido el 24  
de junio de 2013, a la aeronave  
ATR-72-212A, matrícula EC-KKQ,  
operada por Swiftair en las  
proximidades del aeropuerto  
de Madrid-Barajas (Madrid, España)

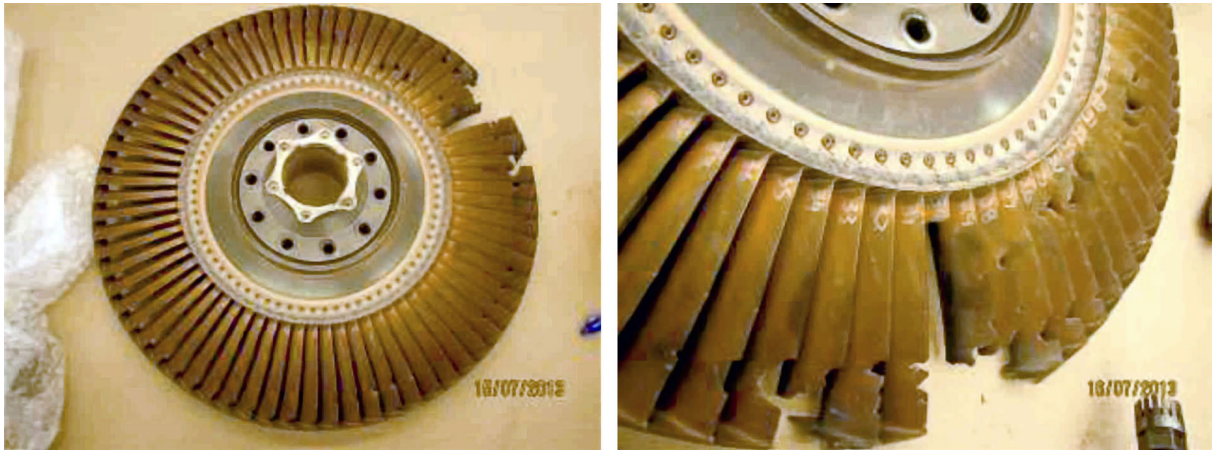
Figura 6. Turbina de potencia n.º 2

El disco de la turbina de potencia PT2 se podía examinar desde la tobera de salida de gases apreciándose álabes dañados.

Asimismo una de las secciones del refuerzo exterior del estator de la turbina de potencia PT2 se encontró rota.

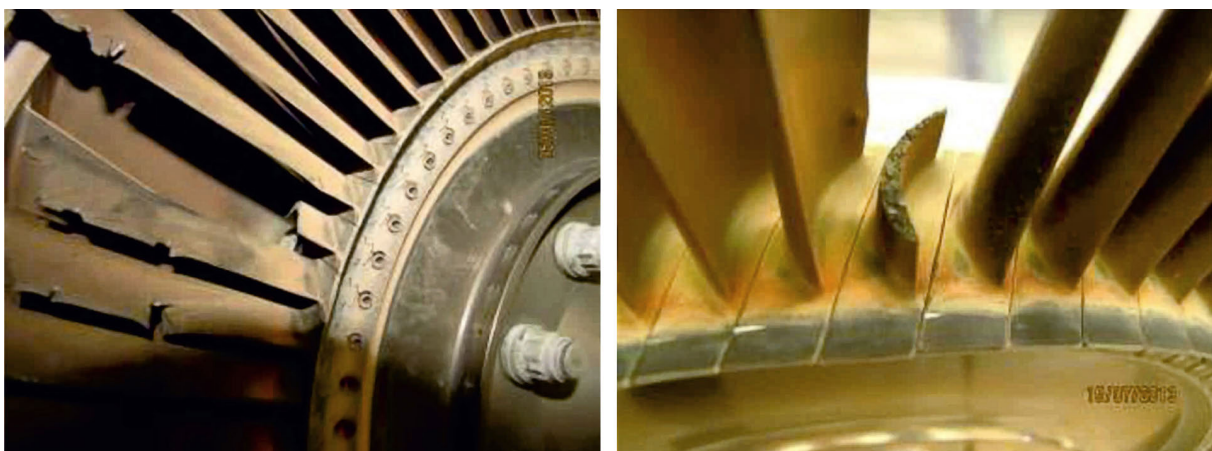
El álabe n.º 30 tenía una fractura recta con superficie plana que se había producido aproximadamente en el 20% de su longitud. En el laboratorio de materiales de Standard Aero se realizó un análisis de fallo no destructivo del alabe de PT2 sospechoso de haber fallado, detectándose la presencia de un área pequeña de fatiga en el borde de ataque del mismo.

Figura 7. Álabe n.º 30 de la turbina de potencia n.º 2

- La fractura del álabe número 30 de la turbina de potencia número 2 (PT2) es considerada la fractura primaria y se considera que ocurrió por fatiga iniciada desde el borde de ataque.

- El examen metalográfico de la sección del álabe, dirigido a buscar el origen de dicha fatiga, determinó que el inicio del daño se generó en el borde de ataque. No se apreció ninguna evidencia de impacto que explicase el inicio de la grieta. Sí mostró la presencia de un depósito de corrosión en el que aparecieron precipitados ricos en azufre además de una fase rica en neobio cerca del punto origen. La presencia de estos elementos indica que han tomado cierto papel en la generación de la grieta por fatiga aunque esto no se puede indicar con certeza. Al menos sugiere que el proceso de corrosión progresó por sulfitación.

Esta rotura se produjo por un proceso de fatiga al que contribuyó la presencia de un depósito de corrosión en el que aparecieron precipitados ricos en azufre.

Asimismo, con el fin de prevenir la formación de dichas grietas se ha considerado la aplicación a los álabes de una capa protectora de corrosión. Con este fin el fabricante ha emitido un Boletín de Servicio (P6WC S.B. N.º 21876) para la sustitución de los mismos por otros tratados con una capa protectora de material compuesto de cromo.

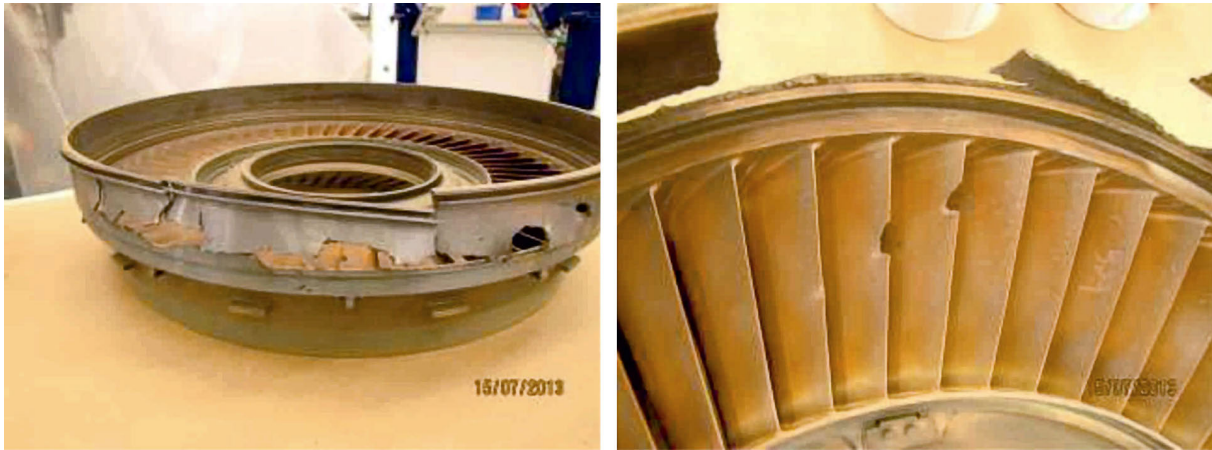
Figura 8. Estator de la turbina de potencia n.º 2

- El daño observado en los otros álabes afectados de la turbina de potencia número 2 (PT2) así como del conjunto del correspondiente estator son secundarios a la fractura y desprendimiento del álabe número 30.

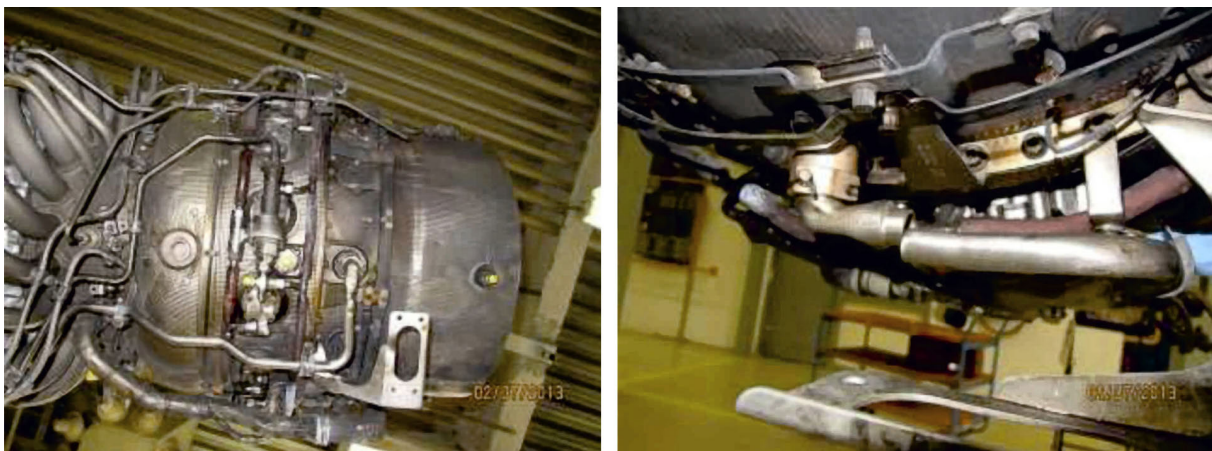
La tubería de ventilación del aceite de lubricación de los cojinetes n.º 6 y 7 estaba rota en su parte trasera, lo que parecía haber sido la causa del fuego producido en la zona de salida. Esta rotura facilitó que el aceite de recuperación fluyese por la parte inferior de la barquilla produciendo un fuego en dicha área. En el alojamiento de dicha tubería se apreciaron pernos rotos cuya causa se asocia a la alta vibración experimentada por la rotura del álabe de la PT2.

Figura 9. Rotura de la tubería de ventilación del aceite de lubricación de los cojinetes n.º 6 y 7

La vibración producida provocó la rotura de la parte final de la tubería de ventilación del aceite de lubricación de los cojinetes n° 6 y 7 provocando un derrame que causó fuego en la parte de salida del motor. Del mismo modo se apreciaron daños por sobrecalentamiento en algunos inyectores de combustible lo que se considera un daño secundario.

Las vibraciones mecánicas se transmitieron a todo el motor provocando la rotura de la tubería de ventilación de los cojinetes n.º 6 y 7. Por ésta salió aceite que ardió en contacto con la superficie exterior de la zona caliente del motor.

El fabricante P&W adoptó medidas sobre la causa directa de la generación de fuego, que es la rotura de la tubería de ventilación de los cojinetes 6 y 7, mediante la modificación de su instalación y fijación.
