## Informe técnico S-41/2011

# Investigación del hundimiento del pesquero FURACÁN y fallecimiento de uno de sus tripulantes cerca del puerto de Portosín (A Coruña) el día 29 de agosto de 2009

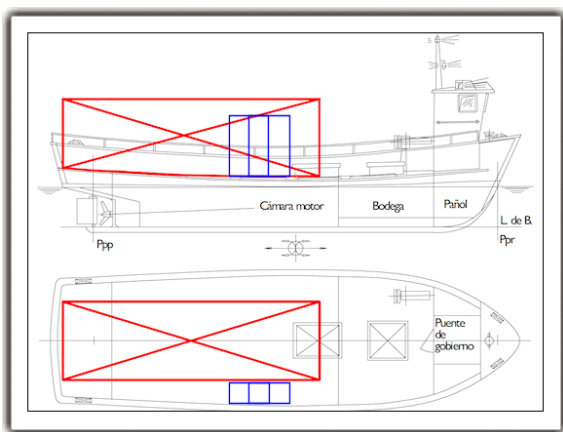
Se recogieron entre 280 y 300 nasas que fueron estibadas sobre la cubierta. Éstas ocupaban desde la popa de la embarcación hasta más de la mitad

de la tapa del motor (aproximadamente 5,2 m) y alcanzaban una altura aproximada sobre cubierta de 1,60 m (figura 2).

Figura 2. Ubicación de las nasas estibadas (rojo) y del vivero (azul).

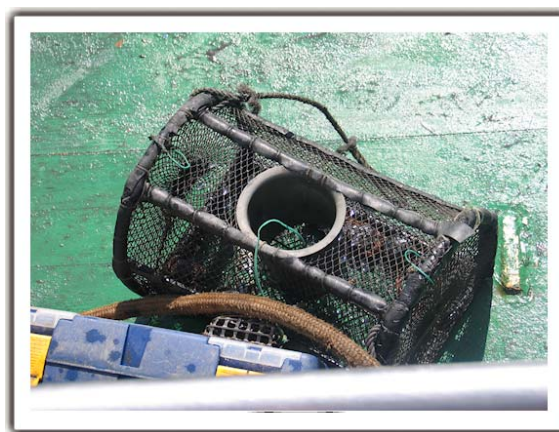
Figura 3. Tipo de nasa de la embarcación de pesca FURACÁN.

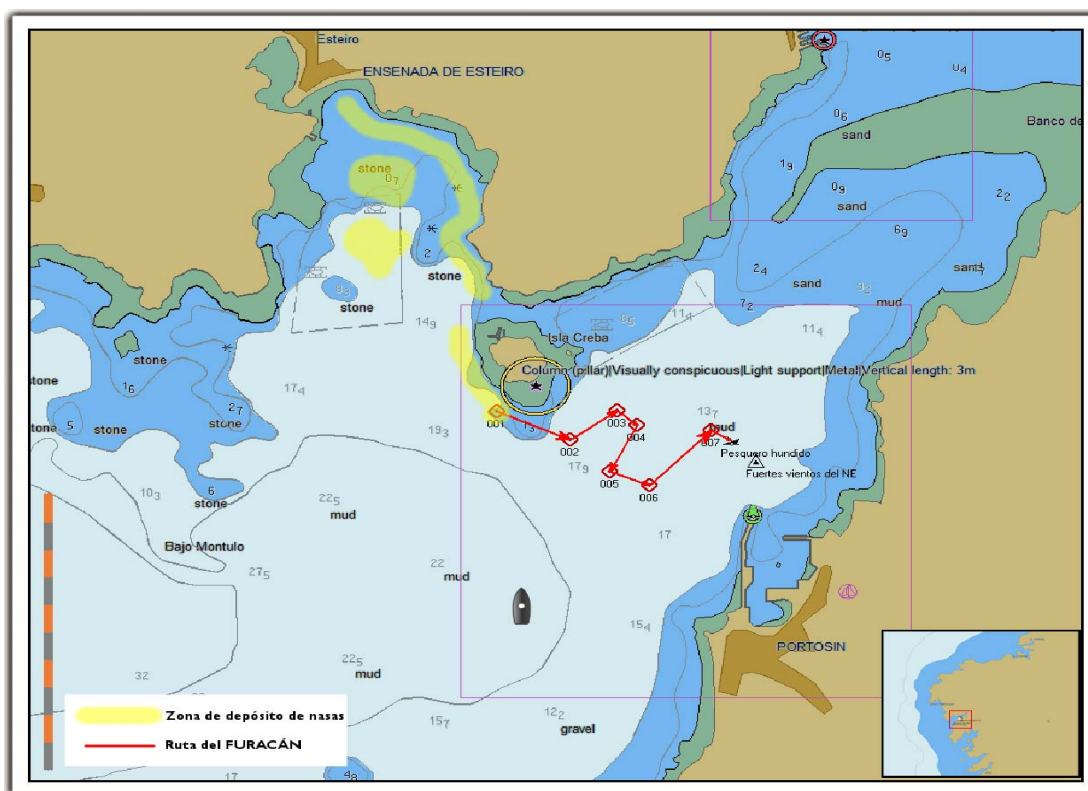
Una vez terminada la recogida y estiba de las nasas en la embarcación, aproximadamente a las 01:00 horas del día 29, el patrón se dispuso a regresar al puerto de Portosín. Desde entonces hasta el momento del accidente se produjeron cuatro intentos de regreso a puerto (ver figura 4).

Figura 4. Reconstrucción de la ruta aproximada seguida por la embarcación FURACÁN.

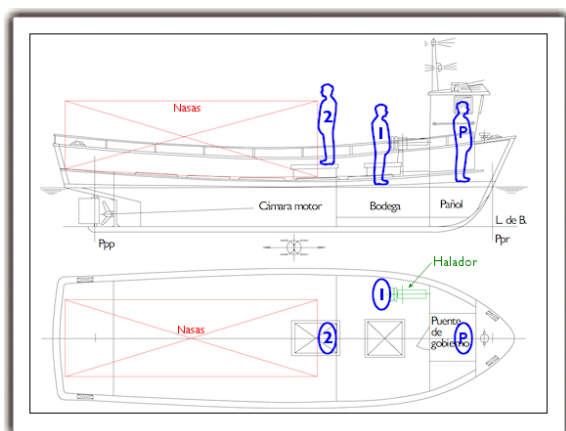
Momentos antes de que la embarcación zozobrase, el patrón (P) se encontraba en la caseta de gobierno, uno de los marineros (1) junto al halador y el otro (2) sobre la tapa de escotilla de la cámara del motor, aguantando para que no se cayeran las nasas, tal como se representa en la figura 5.

**Figura 5.** Situación de los tripulantes momentos antes del accidente.

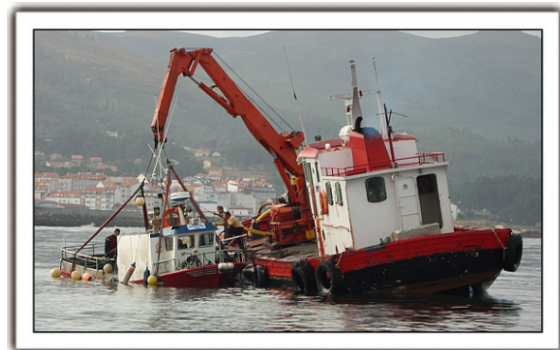
Durante la madrugada se procedió al reflotamiento de la embarcación, que permanecía en la posición 42°46,2'N, 008°57,0'W, por medio de la embarcación auxiliar de bateas HÉRCULES.

Figura 6. Reflotamiento de la embarcación FURACÁN.

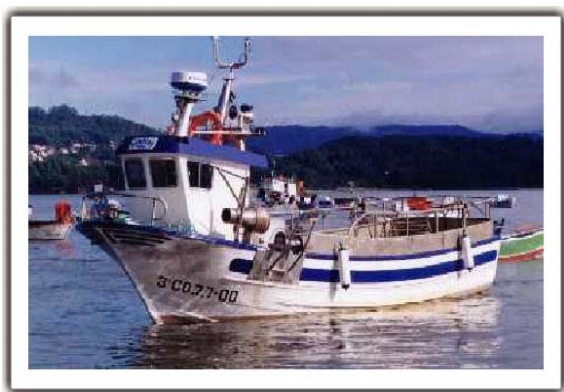
Figura 7. Embarcación de pesca FURACÁN.

No hay constancia del momento en que se realizaron dichas modificaciones, ni de si fueron autorizadas por la Capitanía Marítima de A Coruña. En la figura 7 se aprecia que en algún momento, la embarcación no tenía instalada la caseta de estribor, pero estaba registrada en la lista 3ª, lo que obligaba a disponer de una prueba de estabilidad previa a la construcción de la caseta de estribor.

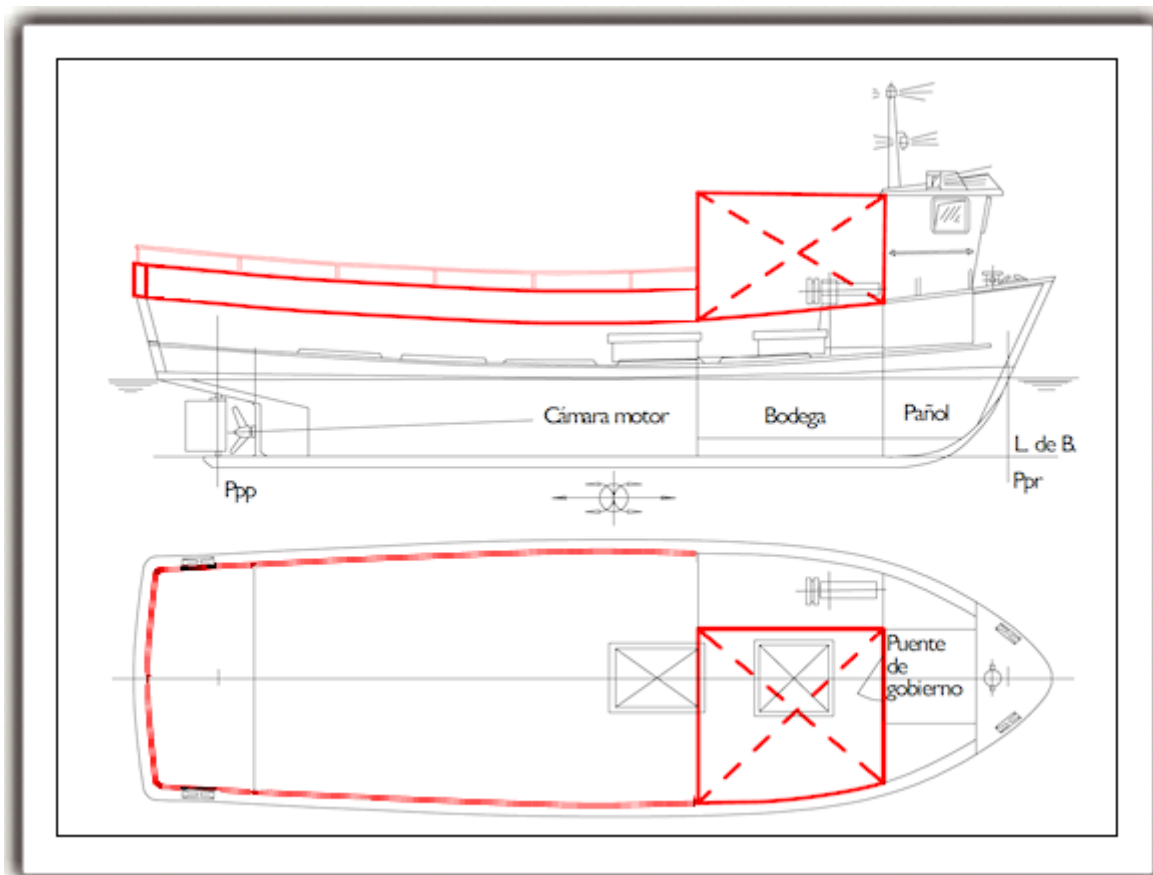
En el momento del accidente la embarcación de pesca FURACÁN presentaba una serie de modificaciones con respecto al proyecto original de construcción. Estas modificaciones, que se esquematizan en las figuras 8 y 9, consistían en:

- El costado de la embarcación se elevó unos 30 cm por encima de la cubierta.
- Se construyó una caseta en el costado de estribor y abierta por babor, a popa de la caseta de gobierno, de una eslora de casi 2 m.

Figura 8. Disposición general y esquema de las modificaciones efectuadas en la embarcación FURACÁN.

- Las modificaciones efectuadas a la embarcación y el hecho llevar más nasas de las autorizadas redujeron sustancialmente la estabilidad de la embarcación.

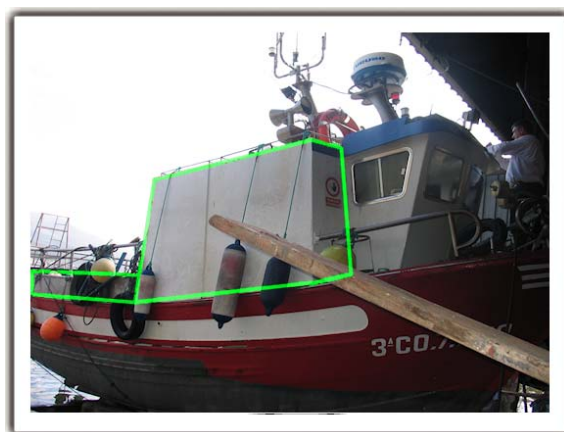
Figura 9. Modificaciones efectuadas en la embarcación FURACÁN.

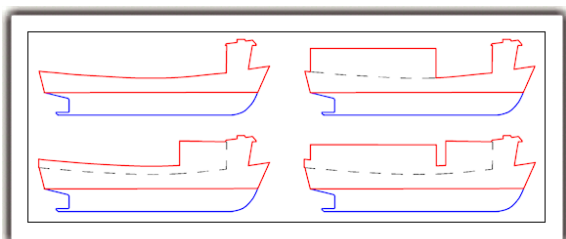
Se comprueba que el peso de las nasas supone aproximadamente el 25% del desplazamiento de la embarcación, y casi un 30% de su peso en rosca. Esta embarcación tiene un área lateral expuesta al viento muy importante. En la figura 10 y la tabla 4 se muestran los valores del área expuesta en distintas condiciones operativas, tanto del proyecto original como del proyecto modificado. Se comprueba que el área expuesta al viento es mucho mayor cuando la embarcación va cargada con nasas, y por tanto los momentos escorantes ejercidos por el viento sobre la embarcación aumentaron significativamente durante el trayecto de regreso a puerto.

Estos datos ponen de manifiesto que este tipo de embarcaciones son muy sensibles al viento de través, ya que las nasas se estiban sobre cubierta, presentando una gran superficie lateral expuesta al viento. Además el peso de las nasas es significativo en comparación con el peso en rosca, y suponen un peso que se localiza en un punto elevado, afectando negativamente a la estabilidad de la embarcación. Por tanto, estas embarcaciones ven muy penalizada su estabilidad cuando van cargadas.

**Figura 10.** Comparación de las áreas laterales, expuestas al viento (rojo) y sumergidas (azul).
