Informe técnico A-043/2013

Accidente ocurrido a la aeronave
BOEING 767-332 ER, matrícula N-182DN,
operado por la compañía DELTA
AIR LINES, el 5 de diciembre de 2013,
en el aeropuerto de Madrid Barajas
(Madrid - España)

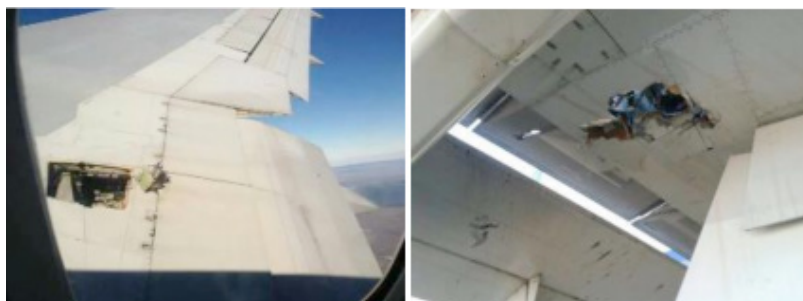
En la carrera de despegue se rompió un neumático del tren principal derecho, y los restos de la cubierta desprendidos golpearon en el intradós, abriendo un agujero y fracturando también elementos importantes del sistema hidráulico, que al desprenderse golpearon a su vez en el extradós y causaron la pérdida uno de los paneles del recubrimiento.

Figura 1. Fotografías de las roturas en extradós (hechas en vuelo)

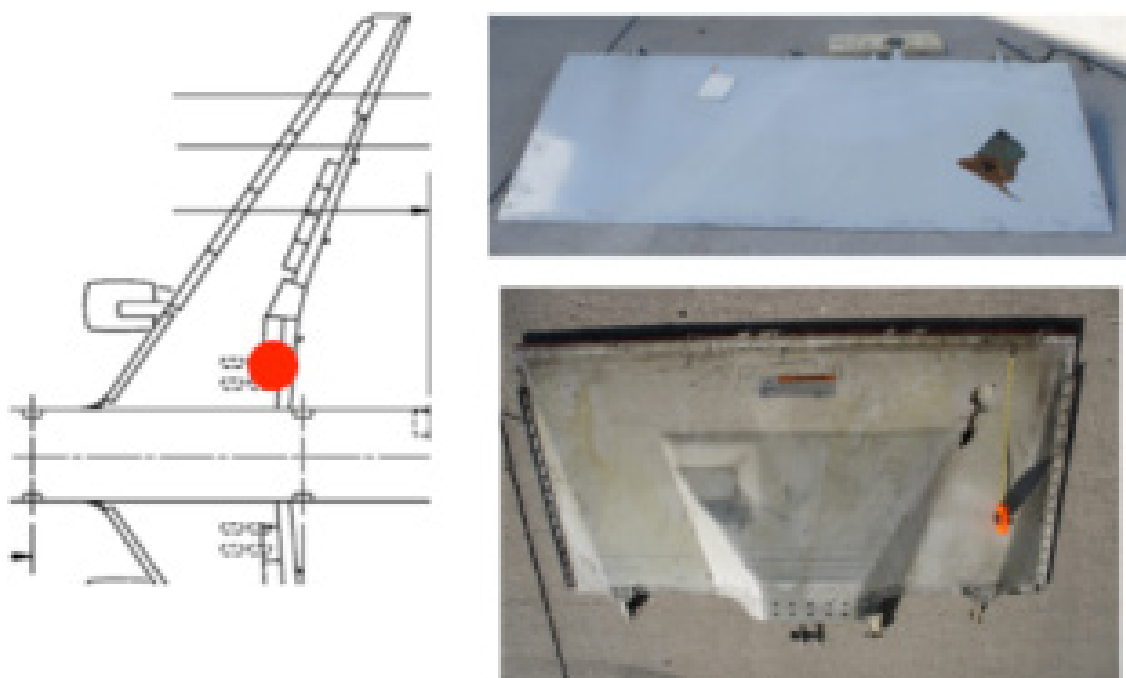
El spoiler N° 7 de dicho plano derecho tenía daños en el extradós, en el intradós, y también en los paneles de arrastre, aunque estaba operativo.

Figura 13. Spoiler N° 7

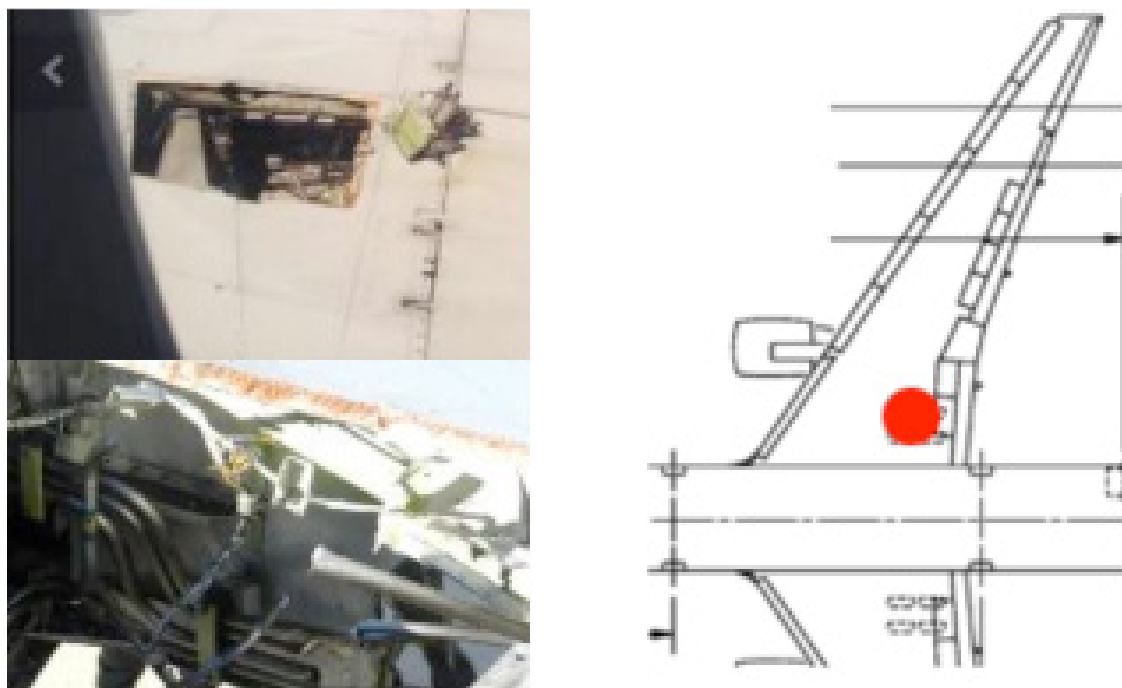
La bomba del antiskid estaba separada de su alojamiento y quedó en el extradós del plano derecho, sujeta solamente por un cable eléctrico y estaban rotas las líneas del sistema hidráulico que la alimentaban. Estaban rotos tanto el acumulador de la bomba antideslizante (antiskid) como las líneas hidráulicas que legaban hasta el mismo (figura 14).

Figura 14. Panel perforado por la bomba de antiskid

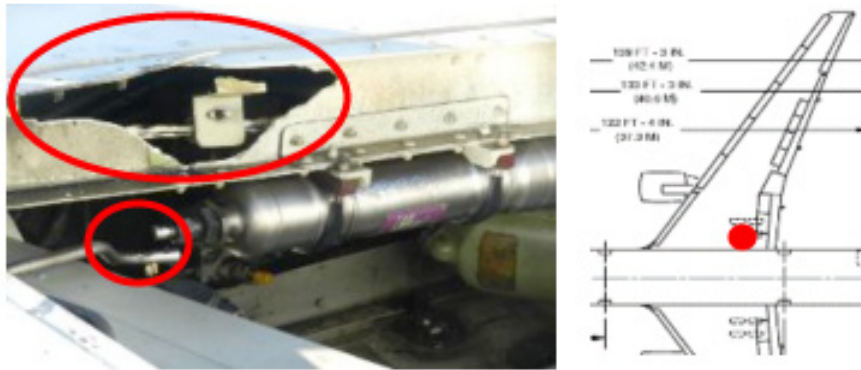
Una costilla borde de salida tenía una fractura significativa (Figura 15) y la solapa del cordón superior también estaba considerablemente doblada. Los daños observados en el sistema hidráulico afectaron a los spoilers N° 1, N° 6 y N° 12, que quedaron inoperativos.

Figura 15. Larguero trasero y acumulador

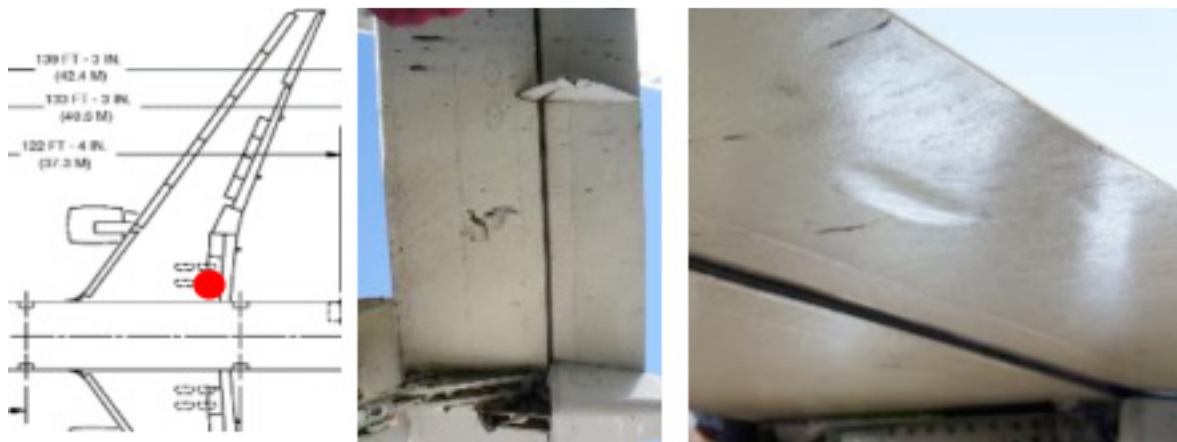
Figura 16. Daños en el flap del plano derecho

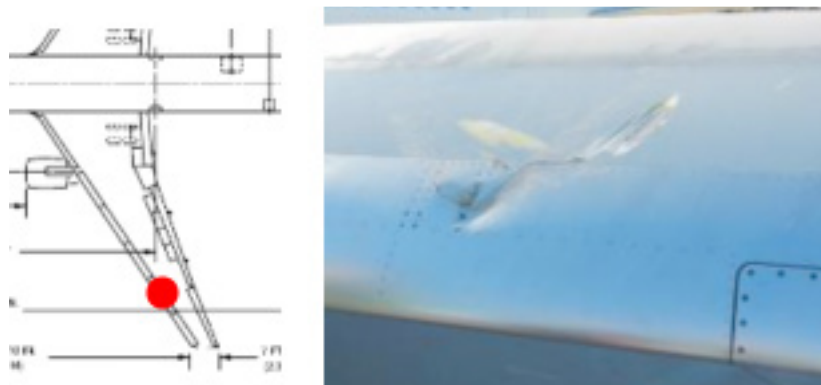
La deformación más visible estaba en la superficie superior del borde de ataque del slat. También había algunas marcas de pintura de color amarillo en esa zona.

Figura 17. Daños en el slat

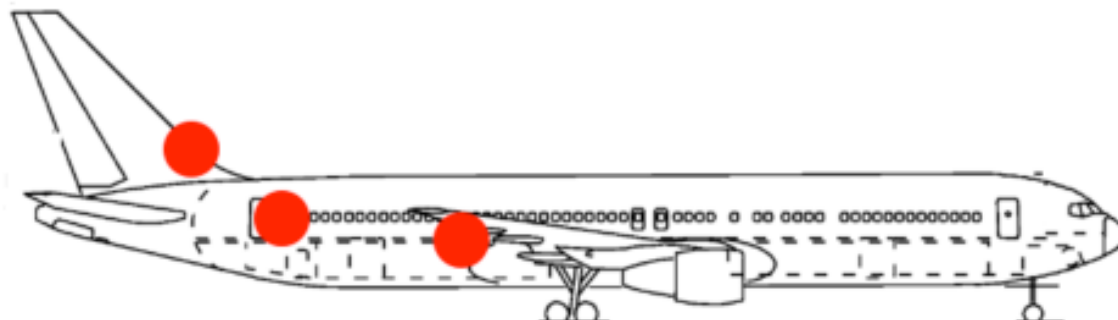
A lo largo del fuselaje y la cola se encontraron diversas marcas en el lado derecho, en los puntos marcados en la figura 18. Concretamente encima de una de las ventanas, en la puerta trasera y en el carenado de la parte delantera del estabilizador vertical.

Figura 18. Daños en el fuselaje

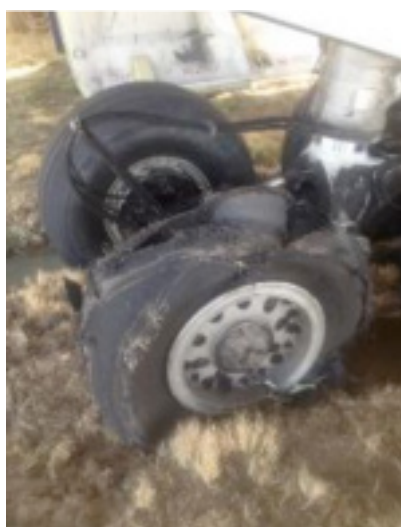
La rueda trasera derecha del tren principal de ese lado (rueda N° 8), que fue la que se rompió, había perdido más de la mitad de la banda de rodadura del neumático, el cual se había ido desgarrando a lo largo de 180°, desprendiéndose en trozos de diversos tamaños que fueron encontrados tanto en la pista de despegue como en la de aterrizaje.

Figura 19. Rueda N° 8

Se realizó una inspección visual de la rotura del neumático por parte del fabricante del mismo en la que se llegó a la conclusión de que la rotura se había iniciado debajo de la banda de rodadura, concretamente en la zona donde estaba alojada la pieza que se encontró en la pista 36 L y que desde ahí había ido progresando a lo largo de la parte interior del neumático siguiendo la disposición en la estaban dispuestas las fibras y desgarrando la banda de rodadura hasta que parte de ella se desprendió.

- El neumático presentaba una rotura de tipo “X”, que indica que hubo un desgajamiento de alta energía del mismo, en el que salieron despedidas partes de la banda de rodadura en direcciones opuestas, que hacía que la parte de abajo de la banda hubiera quedado rota en forma de “V”.
- Al examinar la zona dónde se sospechaba que estaba alojada la pieza metálica se revisó la sección transversal de la banda de rodadura. En esa zona se encuentran la capa superior de la banda de rodadura, la capa inferior de la banda de rodadura y las capas o telas de la cubierta. Durante el proceso de recauchutado, el neumático se muele hasta el área entre la capa inferior de la rodadura, y la capa superior de la cubierta. Esta área se llama la banda protectora. Suponiendo que la pieza de metal se introdujo durante el proceso de recauchutado, las evidencias indican que

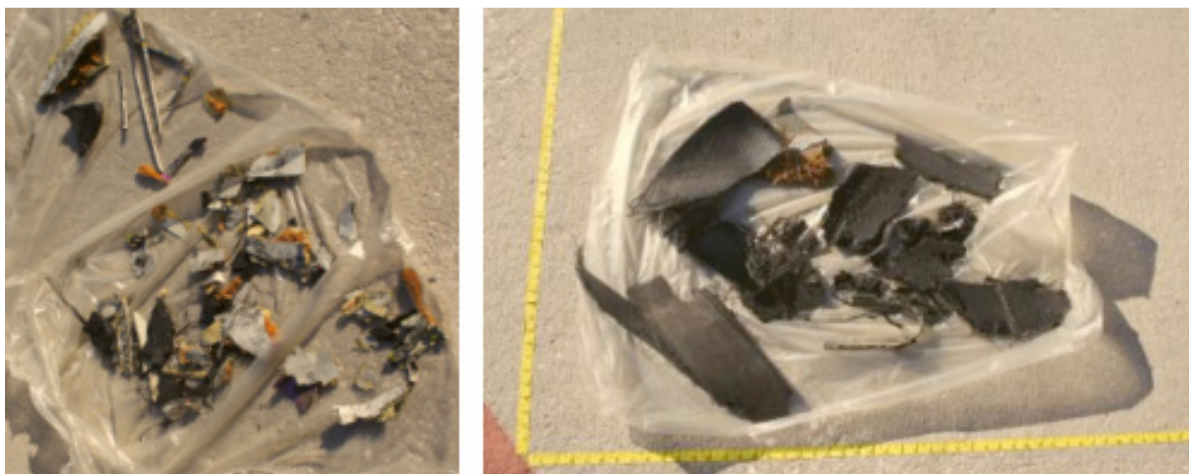
En la inspección de la pista por la que despegó la aeronave se encontraron restos del neumático de la rueda N° 8, tuberías del sistema hidráulico, partes de los paneles que resultaron dañados y una pieza metálica que tenía la forma de una pequeña banda, de 87 mm de longitud, 5 mm de anchura y 1 mm de espesor y estaba ligeramente doblada formando un ángulo obtuso de aproximadamente 160°, por su parte central. Esta pieza tenía la misma forma y encajaba perfectamente en una de las hendiduras que había debajo de la banda de rodadura de la rueda que se rompió, como se puede ver en la fotografías de la figura 21.

Figura 20. Parte de los restos encontrados en la pista 36 L

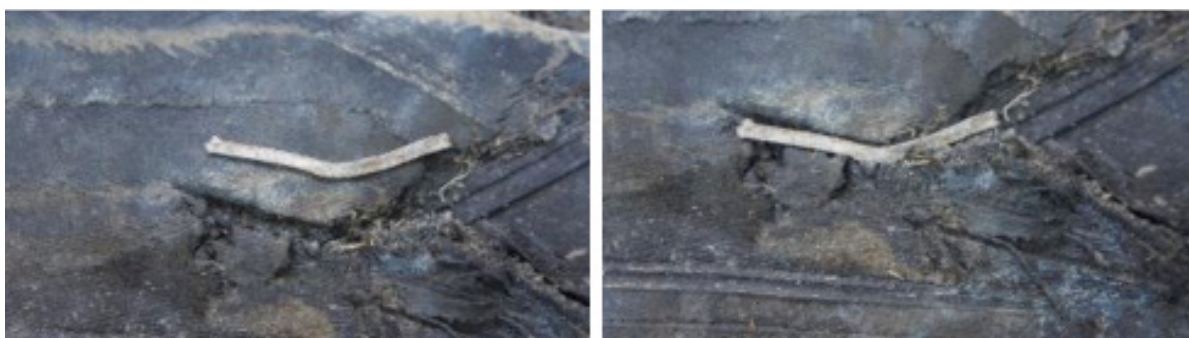
Figura 21. Pieza metálica encontrada en la pista 36 L y su encaje en el neumático

En este sentido y después de los análisis que se realizaron tanto a la pieza como al neumático, no cabe ninguna duda de que este se rompió y se fue desgajando poco a poco porque en su interior se abrió una fisura como consecuencia del daño que ocasionó la citada pieza, en una zona situada debajo de la banda de rodadura que correspondía con la forma y dimensiones exactas de esa pieza.

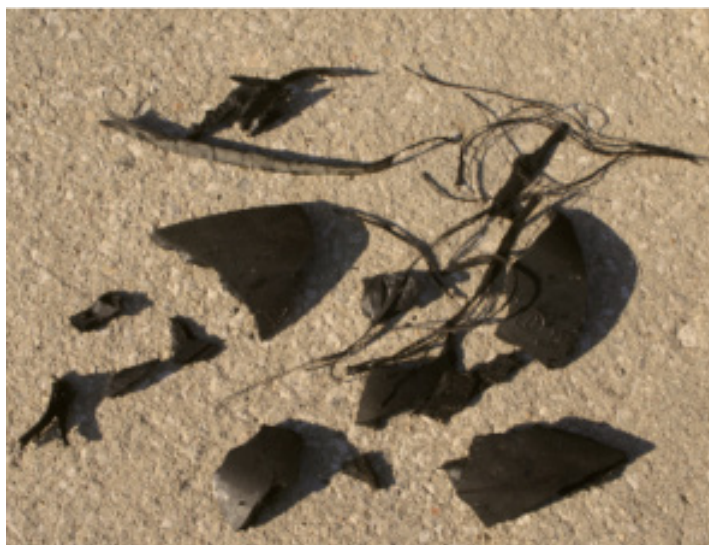
En la pista 32 L solamente se encontraron algunos restos pequeños de neumático que se rompió que se pueden ver en la figura 22.

Figura 22. Restos encontrados en la pista 32 L

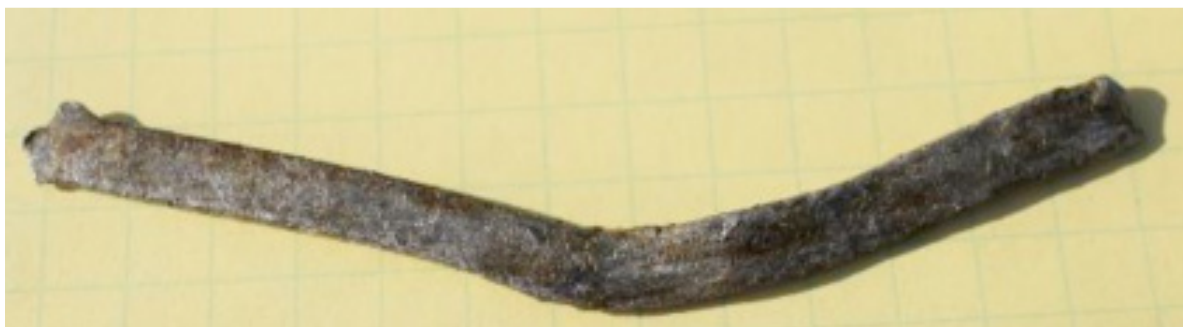
Fue estudiada en el laboratorio mediante técnicas de ensayos no destructivos por corrientes inducidas, comprobándose que presentaba un significativo nivel de ferromagnetismo y que su composición se correspondía con la de un acero inoxidable austenítico.

En el estudio de su microestructura se puso de manifiesto la presencia de unos gránulos alargados que eran mayores en la dirección longitudinal que en la transversal de la pieza.

Figura 23. Pieza encontrada en la pista 36 L

Esta morfología granular podría haberse originado durante el proceso de fabricación del material del que provenía el fragmento, mediante laminación en la dirección longitudinal, pero también podría haberse producido con posterioridad, si la pieza hubiera permanecido un tiempo depositada en el suelo y hubiera sido progresivamente aplastada.

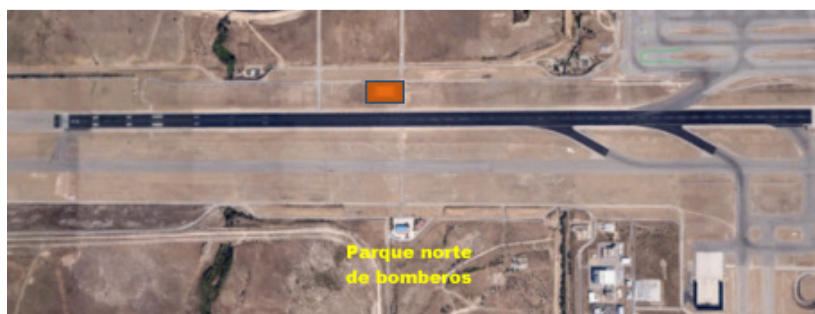
Figura 24. Zona donde se encontraron los restos en la pista 36 L

En la figura 24 se puede ver la zona de la pista 36 L, que se extendía a lo largo de 150 m en donde se encontraron los restos principales de la rueda que se rompió y las partes de la aeronave que se desprendieron:
