COMISIÓN DE INVESTIGACIÓN  
DE ACCIDENTES FERROVIARIOS

*Investigación del incidente  
nº 0039/2015 ocurrido el 27.08.2015*

**INFORME FINAL DE LA CIAF (IFC)  
SOBRE EL INCIDENTE FERROVIARIO Nº 0039/2015  
OCURRIDO EL DÍA 27.08.2015  
EN LA ESTACIÓN DE ÁLORA (MÁLAGA)**

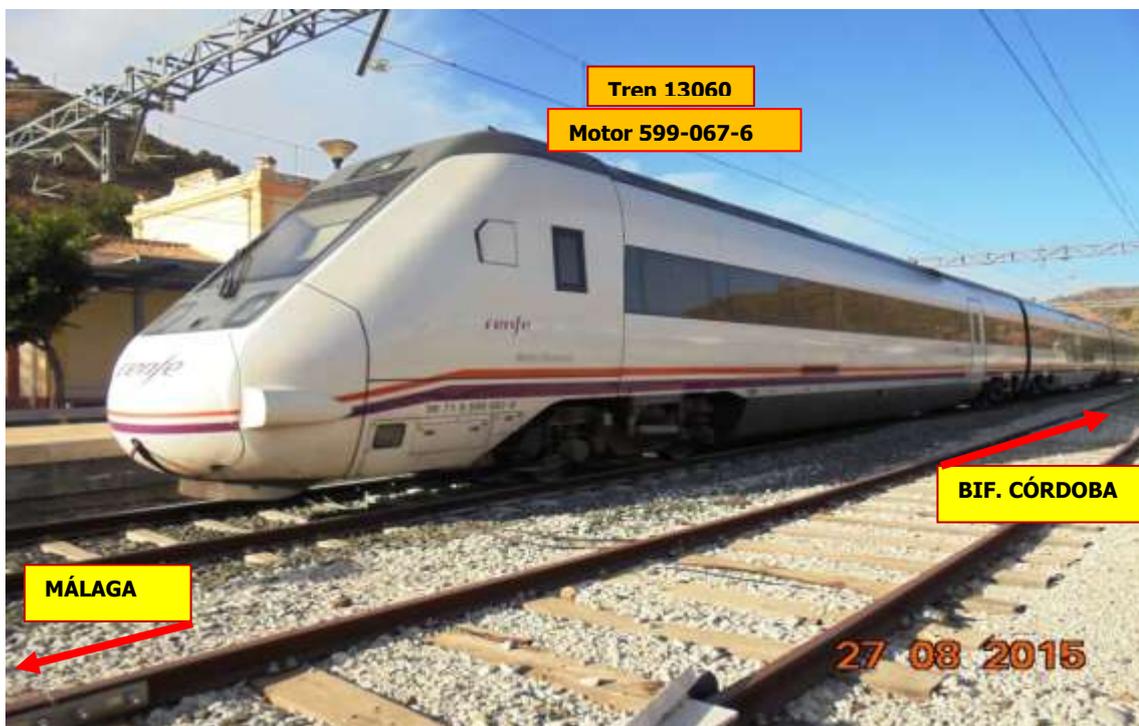
Tren 13060 estacionado en la vía 5 de la estación de Álora

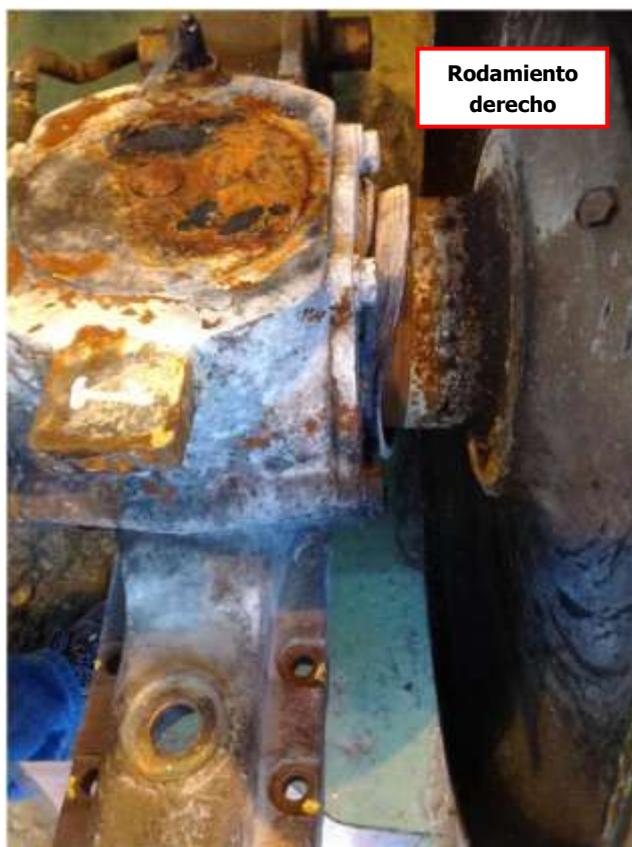
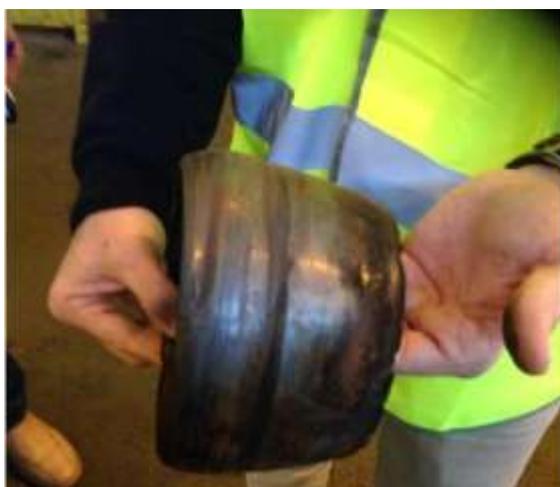
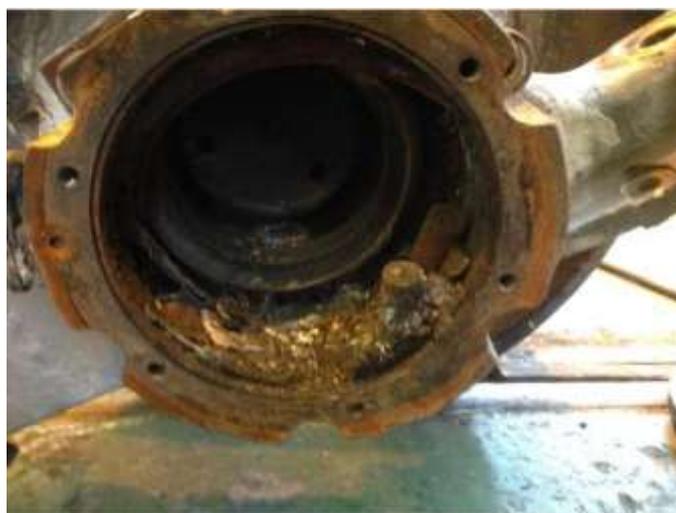
Se observan signos evidentes de sobrecalentamiento y oxidación en el exterior de la caja de grasa. El anillo laberíntico (tope trasero) de la caja de grasa aparece fuertemente deformado. No es posible girar la caja de grasa.

Tras retirar la tapa delantera y los pernos de fijación de la tapa trasera, resulta imposible con los medios disponibles extraer la caja de grasa. Solo puede observarse parcialmente el rodamiento desde el exterior, resultando que está totalmente destrozado, con rodillos cruzados y que los aros interiores han sido laminados y deformados plásticamente debido al sobrecalentamiento, por encima de la temperatura admisible para este material por largo tiempo.

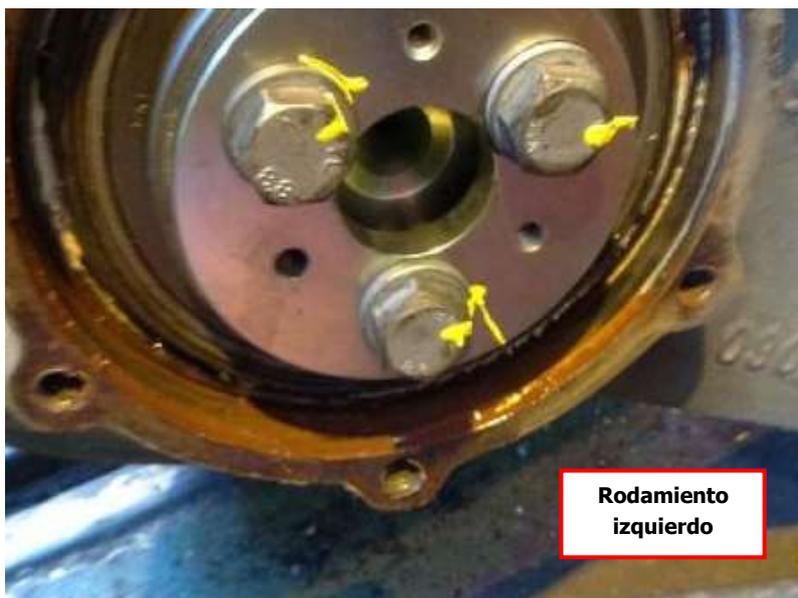
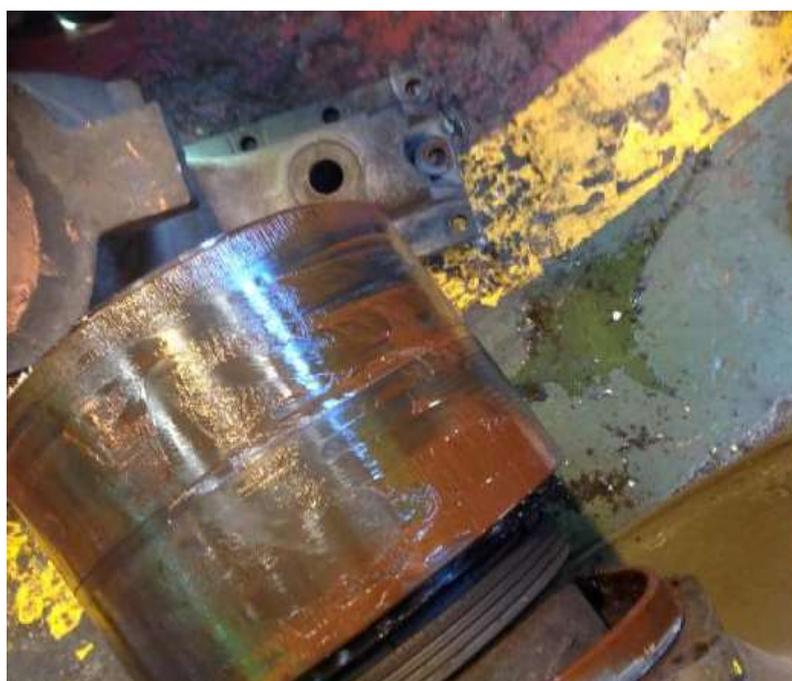
- Rodamiento lado izquierdo

El rodamiento del lado izquierdo no muestra signo de fallo o calentamiento, sin embargo al desmontar la caja de grasa se observa que cae bastante agua líquida de su interior en el lado de la tapa trasera y abundante coloración rojiza en su diámetro exterior.

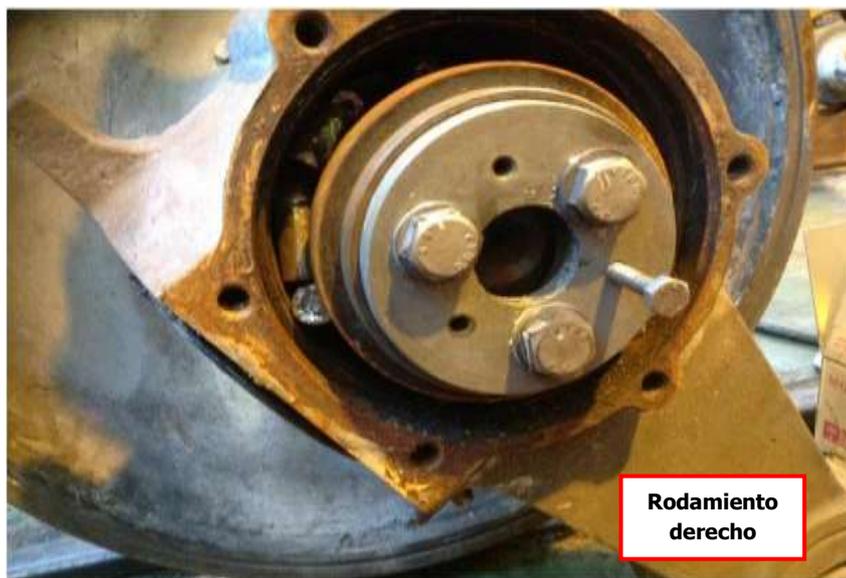
Esta caja de grasa presenta un estado similar al del eje anterior, aunque aparentemente más leve.

Tampoco es posible retirar la tapa de grasa y solo puede observarse desde el lateral que se han destruido las obturaciones y jaula y los rodillos aparecen cruzados en las pistas.

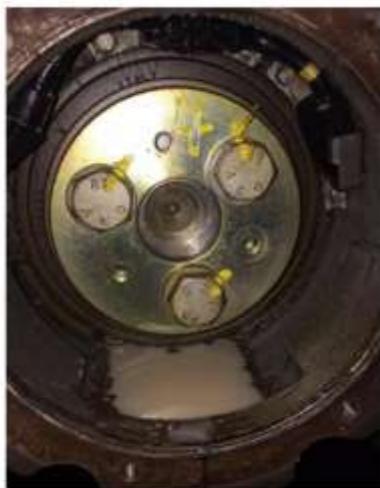
Vehículo 599035

*Se observa presencia de agua en caja de grasa nº 4. Se limpia y repara manguera del sensor. En revisión I2 de fecha 20/11/2015, se revisa sin anormalidad.*

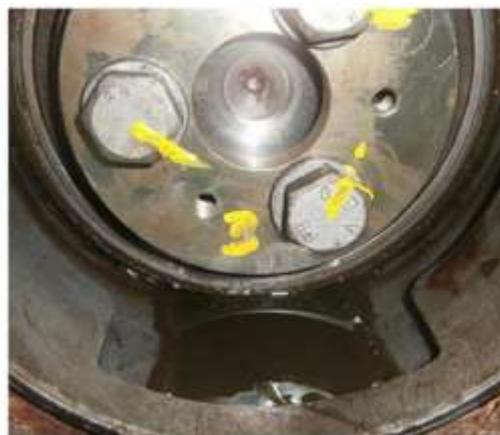
Vehículo 599036

*Se observa grasa en caja de grasa nº 3, se limpia.*

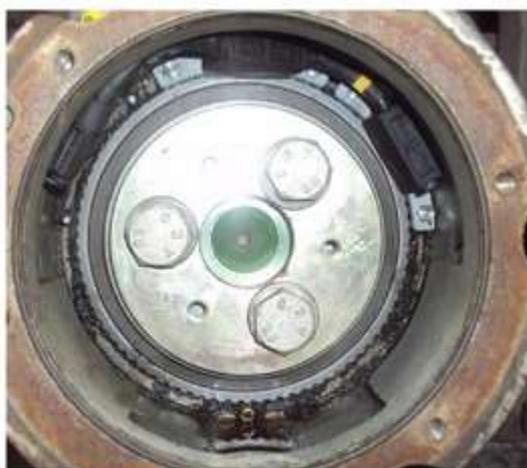
Vehículo 599038

*Se observa grasa en caja de grasa nº 4, se limpia.*

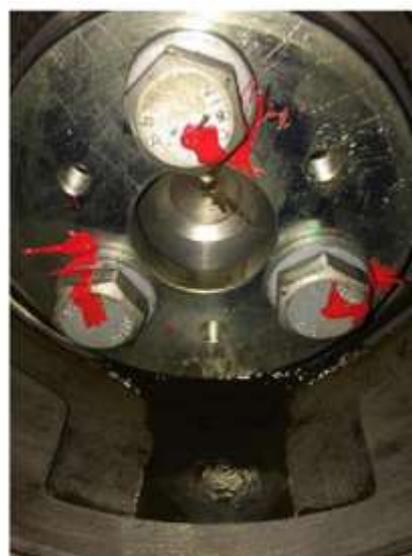
Vehículo 599045

*Se observa grasa en caja de grasa nº 3, se limpia.*

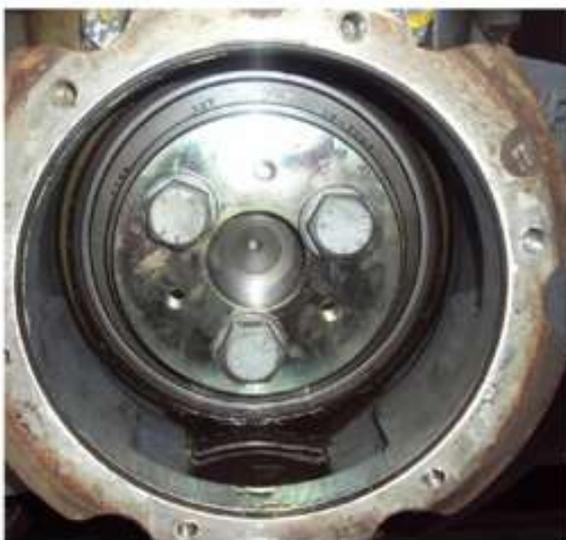
Vehículo 599046

Se observa grasa en caja de grasa  
nº 2, se limpia.

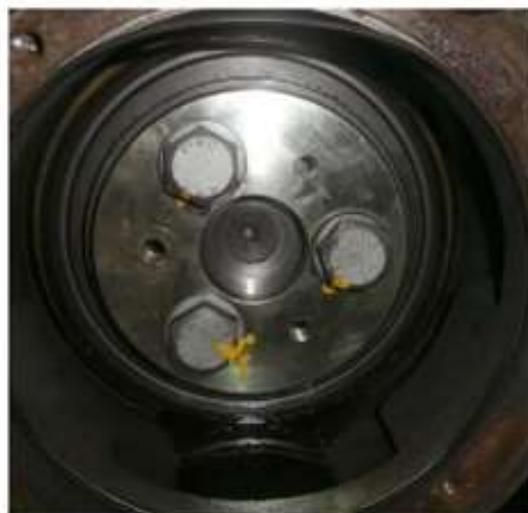
Vehículo 599047

Se observa grasa en caja de grasa nº 3, se  
limpia.

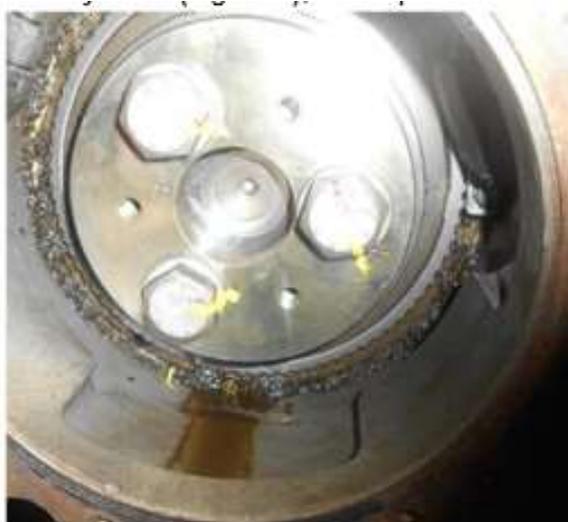
Vehículo 599049

Se observa grasa en caja de grasa  
nº 3, se limpia.

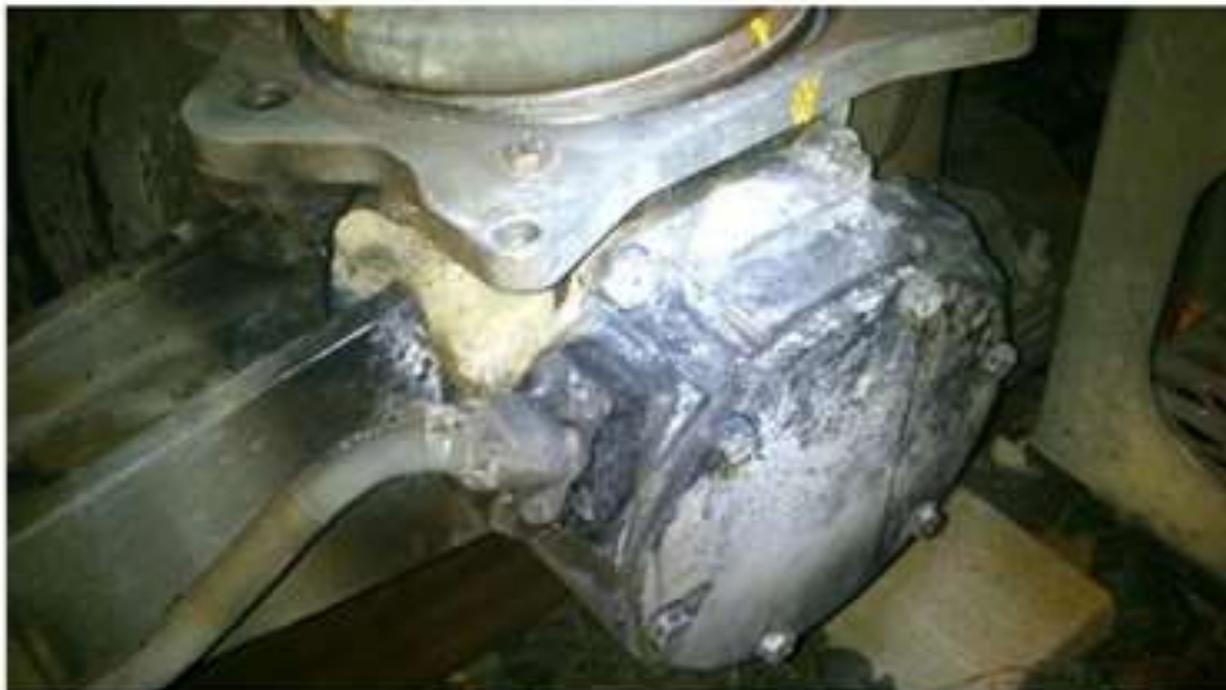
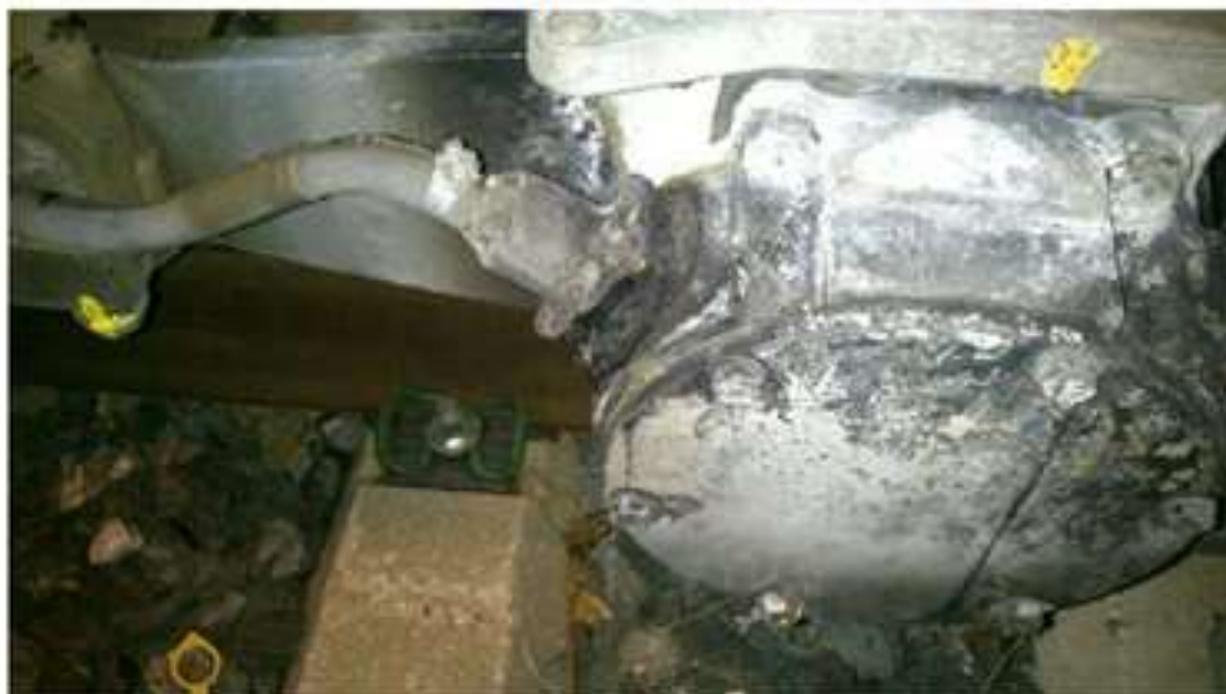
**Motor 599-067-6**

Material rodante: se producen daños en la caja de grasa derecha del eje número uno del primer bogie de la composición.

**Caja de grasa del lado derecho del eje 1**

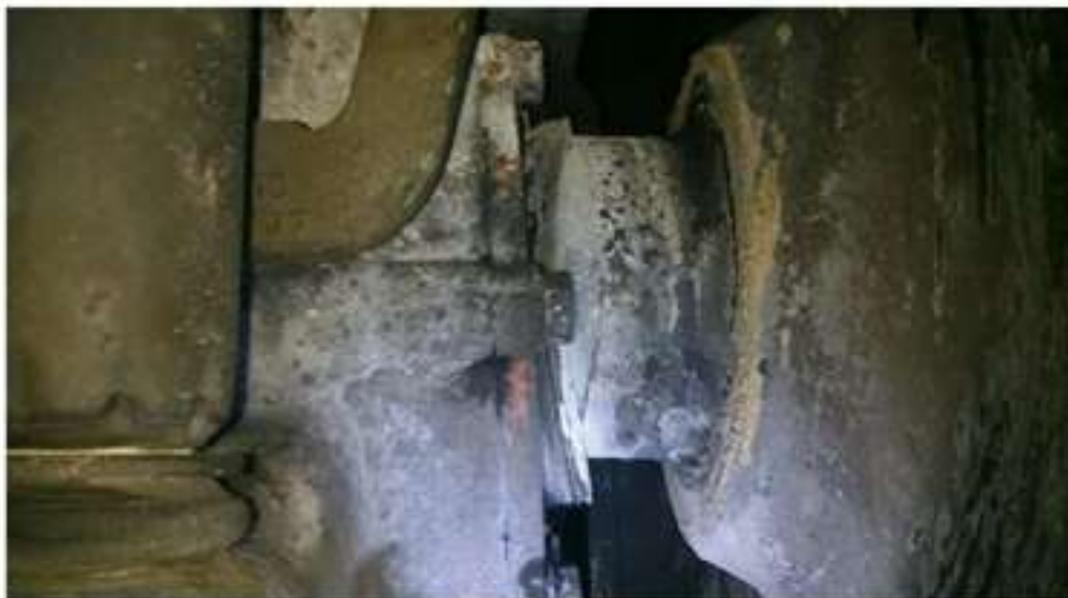
**Motor 599-067-6**

**Rueda del eje número 1**

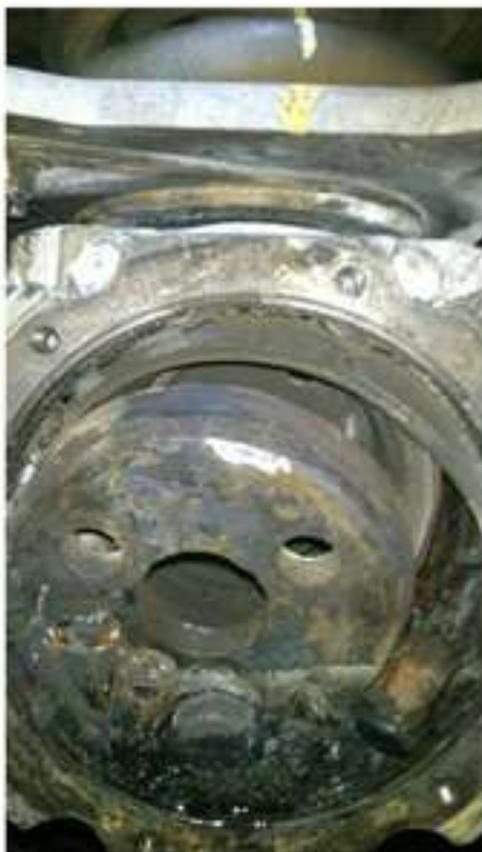
**Motor 599-067-6**

**Detalle de la caja de grasa del lado derecho del eje 1**
