Informe técnico EXT A-001/2012 Afganistán

Accidente ocurrido el día 24
de enero de 2012, a la aeronave
MD-83, matrícula EC-JJS,
operada por SWIFTAIR, S. A.,
en el aeropuerto de Kandahar
(Afganistán)

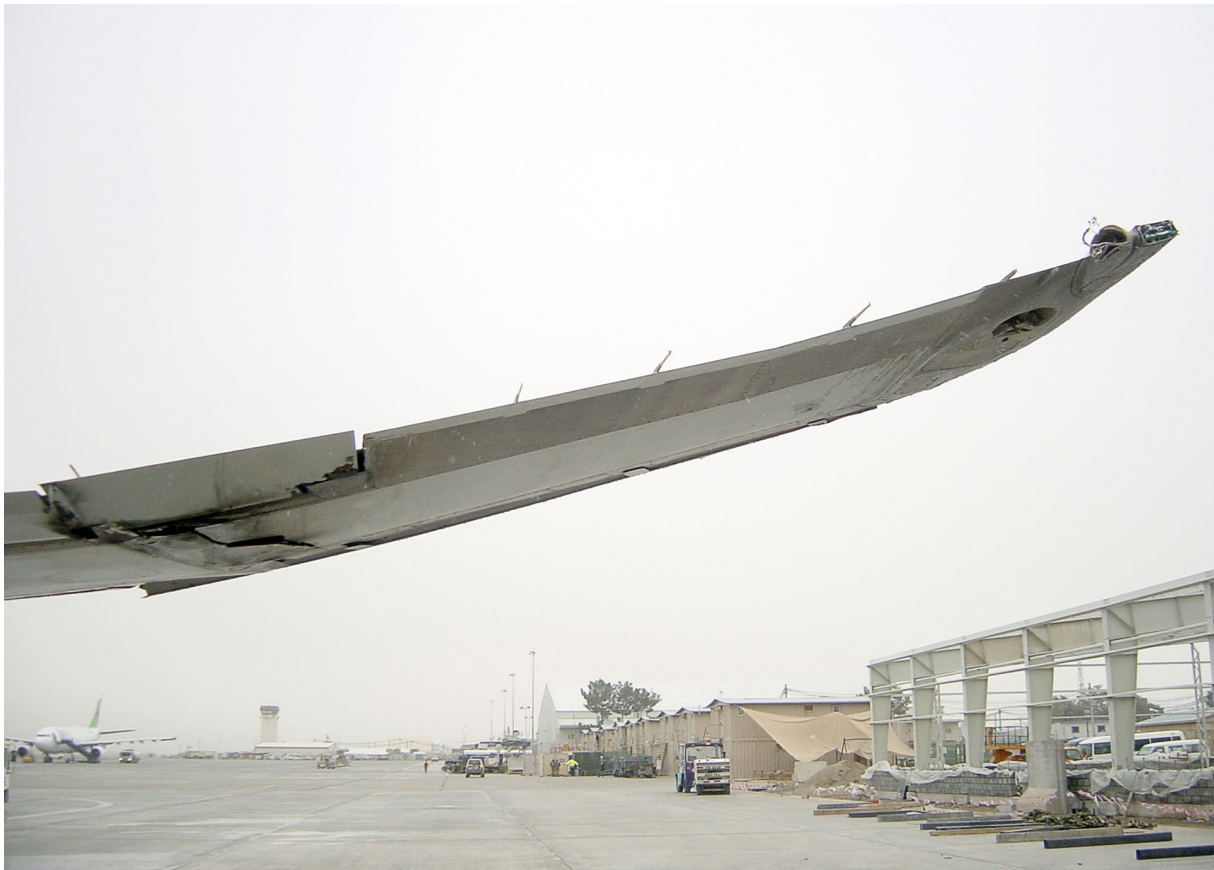
Los últimos 3,6 m del plano derecho (desde la sección XRS 477 del ala hasta la punta del plano) quedaron con una apreciable deformación permanente hacia arriba. Toda esa zona sufrió el impacto y arrastre por el terreno quedando esa parte del intradós fuertemente arañada y con roturas. El slat más exterior del borde de ataque (el número 5) quedó severamente dañado, mientras que el slat número 4 sufrió rozaduras.

En cuanto a las superficies móviles del borde de salida del ala, el alerón más exterior y su aleta compensadora resultaron fuertemente dañados, así como en menor medida el flap externo. La punta del plano y sus luces también sufrieron importantes daños.

Figura 1. Vista trasera del plano derecho dañado

Los daños en la aeronave son consistentes con una actitud de alabeo creciente a derechas. Los últimos 5 segundos antes del impacto, el avión estaba alabeando hacia la derecha a un ritmo de 3 grados por segundo, y de 4 grados por segundo en el momento del impacto. Debido a ello, el golpe contra el suelo fue fuerte, frenando radicalmente la tendencia al alabeo, haciendo que éste se redujera de +20° a +5° en un segundo y produciendo daños importantes en el plano derecho, así como una apreciable deformación permanente.

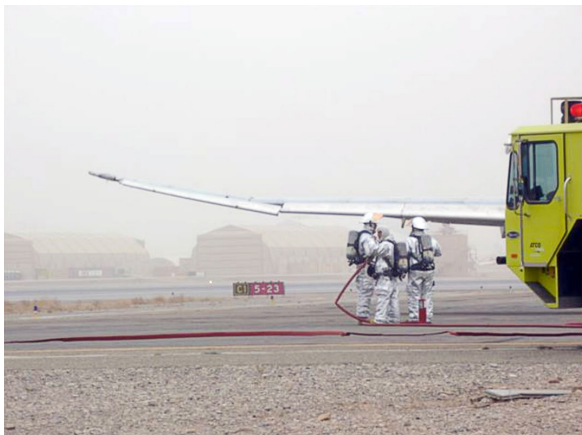
Figuras 2 y 3. Vistas delanteras del plano derecho dañado

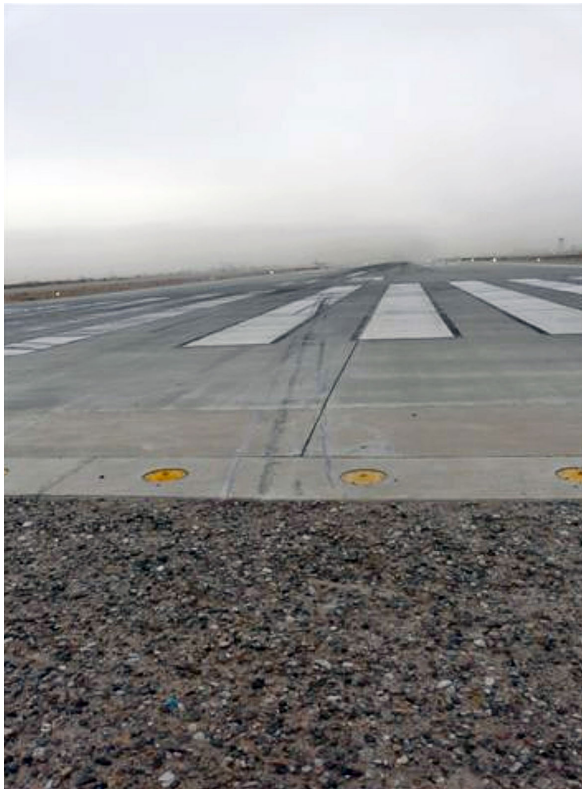
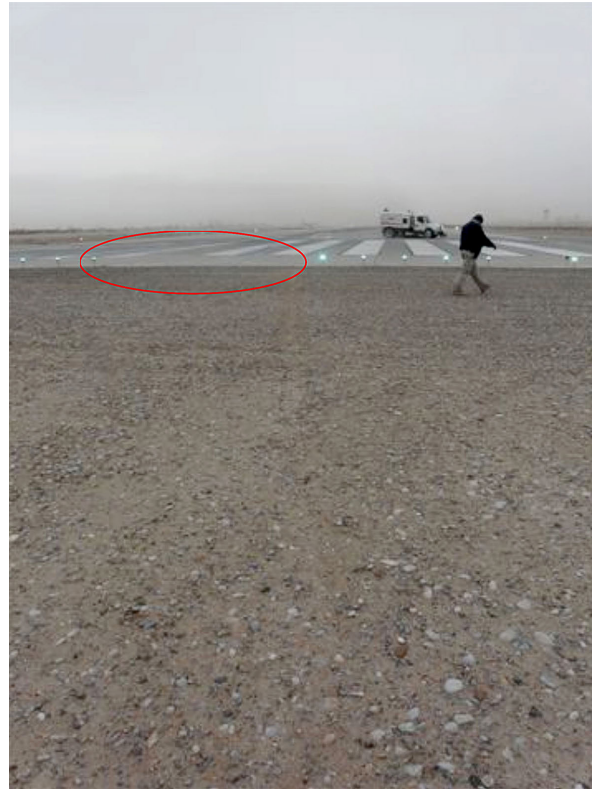
El contacto del ala con el terreno se produjo unos 20 m antes del umbral y 5 luces del mismo fueron dañadas por la aeronave (véase zona en color rojo de la figura 5).

Figuras 4 y 5. Umbral de la pista 05 tras el accidente

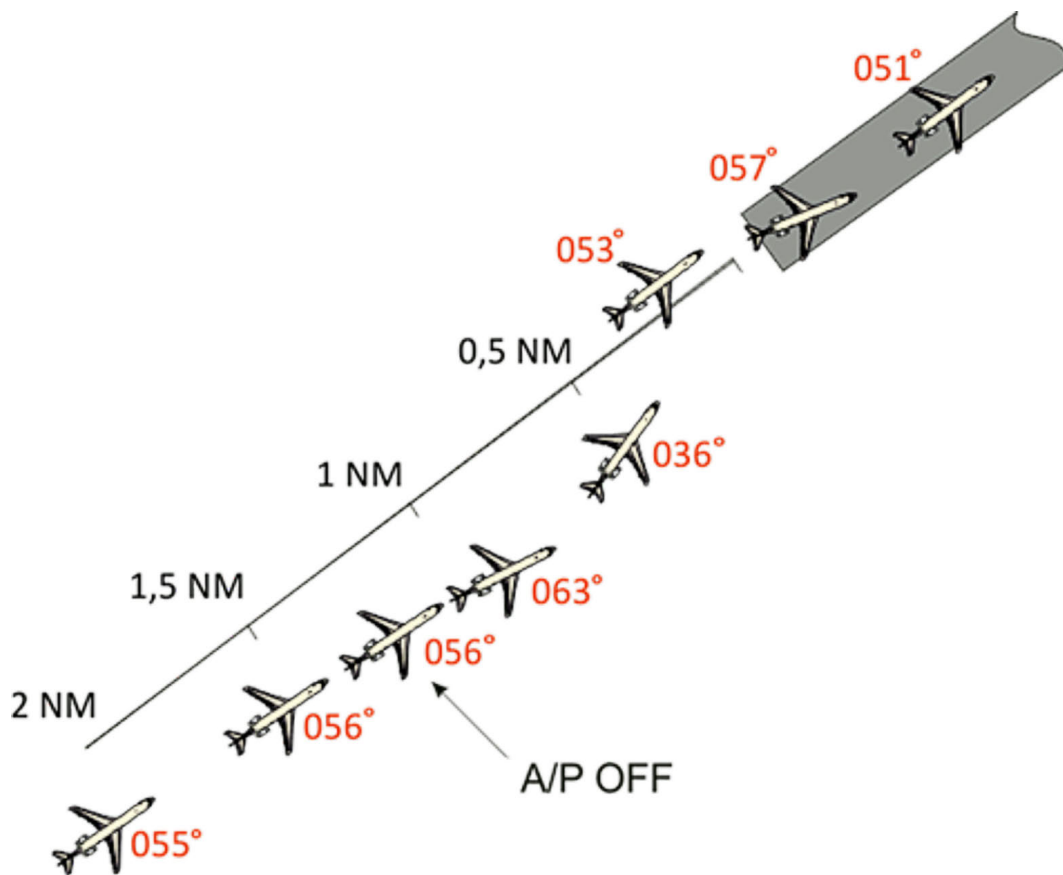
Figura 6. Trayectoria estimada²¹ de la aeronave respecto al eje de la aproximación, y rumbos

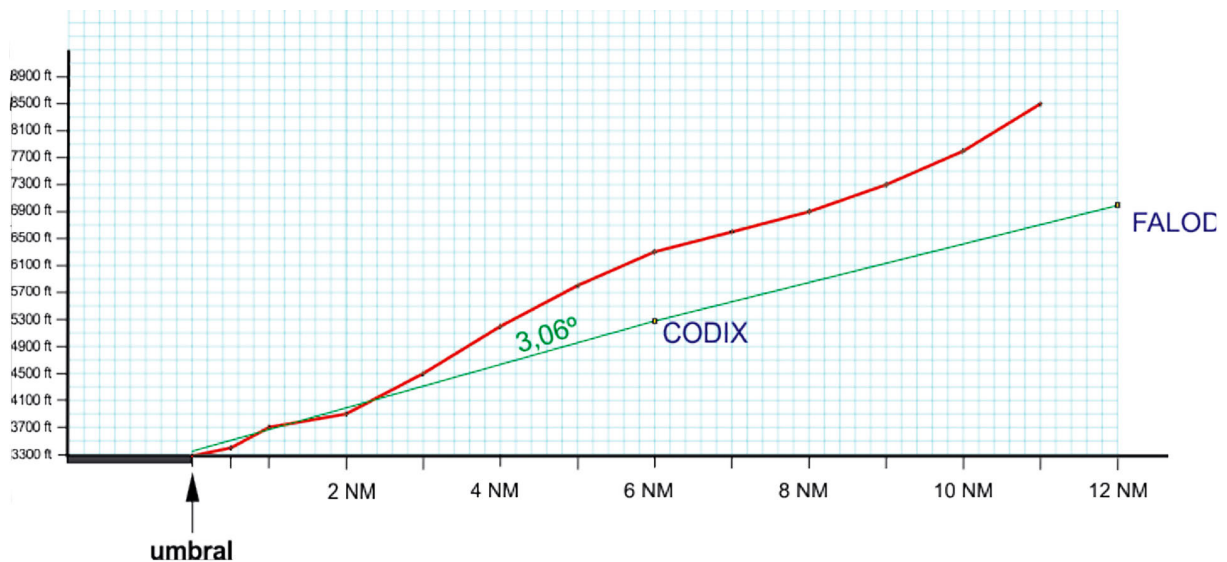
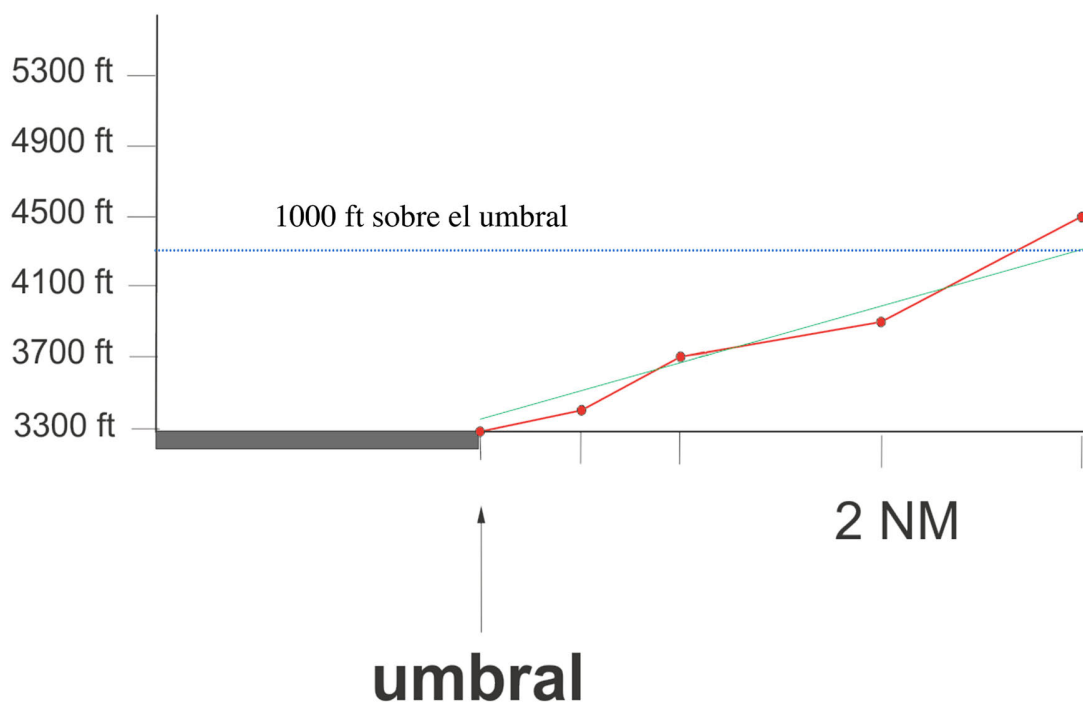
Figura 7. Perfil de la aproximación realizada y de la teórica

Figura 8. Detalle de la figura anterior

En la gráfica se aprecia que, a pesar de haber realizado un perfil por encima de senda durante toda la aproximación, en el tramo final (última milla) la tendencia es a realizar la maniobra por debajo de ésta.

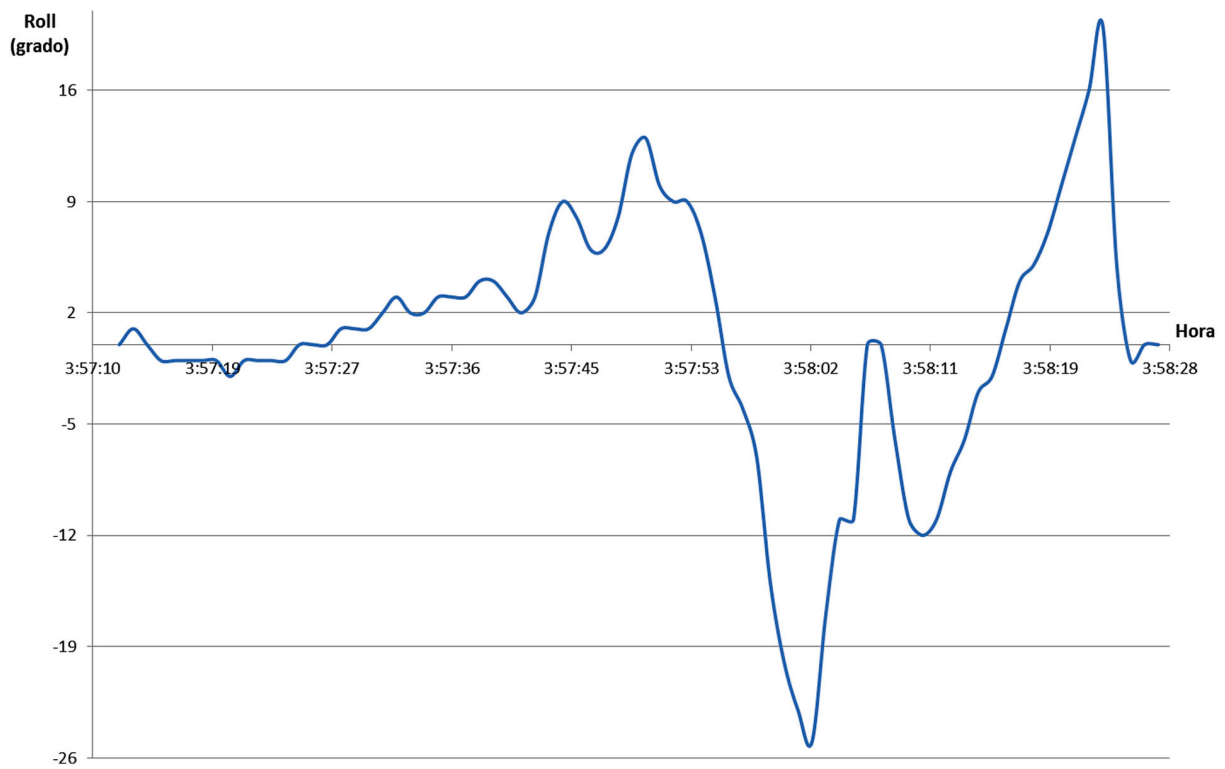
Desde las 03:57:56 h, esto es, 27 segundos antes del impacto, el alabeo es a izquierdas, mientras que a las 03:58:16 h la tendencia de alabeo cambió y los ángulos pasan a ser de alabeo a la derecha. La altura es de 102 ft y el rumbo de 038° con velocidad de 130 kt. Esta maniobra a tan baja altura parece que responde a un intento de alinear la aeronave con la pista mediante un enérgico alabeo a derechas que llega a alcanzar los 20° junto con una pisada de pedal derecho que llega a deflectar el timón de dirección hasta 15° un segundo antes del impacto.

Figura 9. Ángulo de alabeo en los últimos 1.000 ft de RA

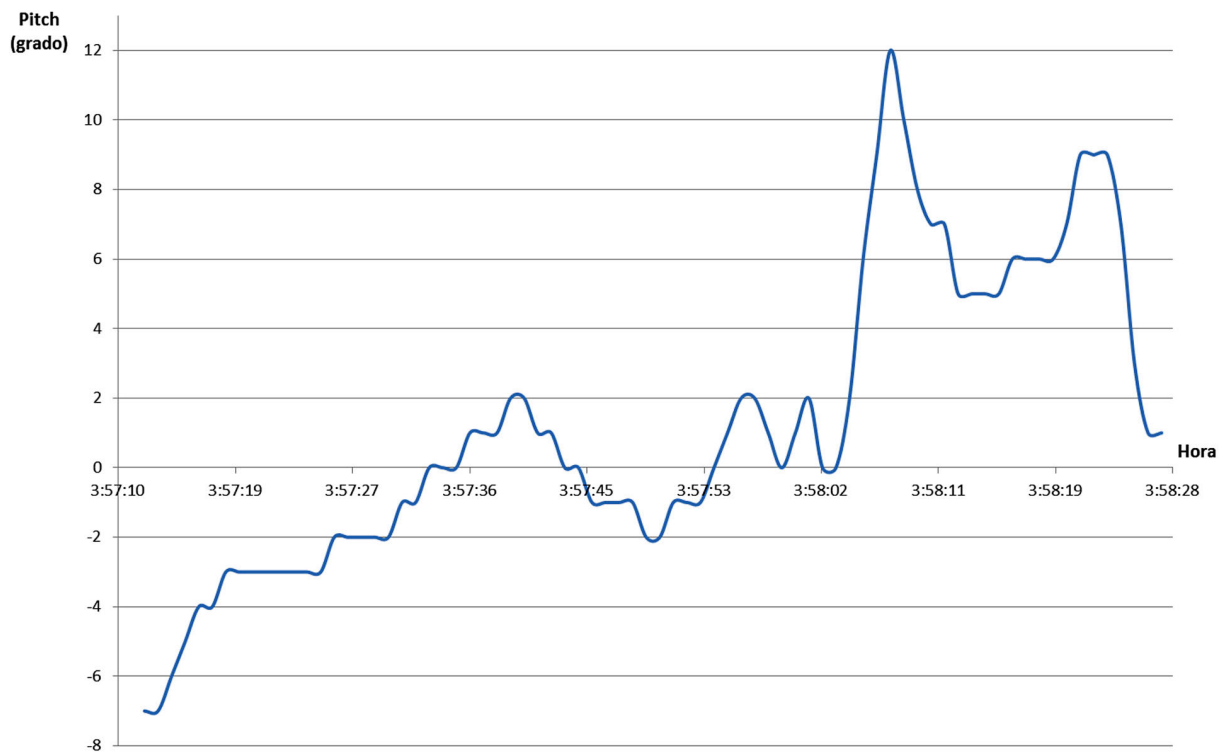
Figura 10. Ángulo de cabeceo en los últimos 1.000 ft de RA

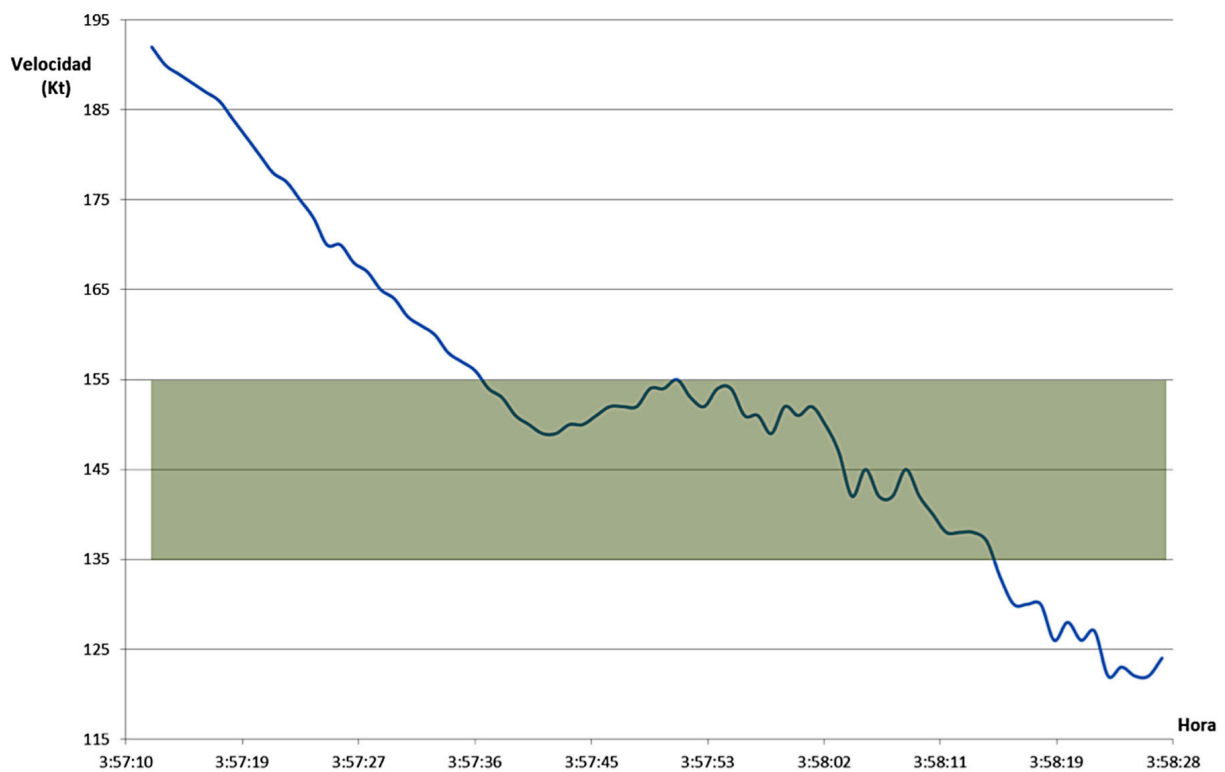
Figura 11. Velocidad en los últimos 1.000 ft de RA

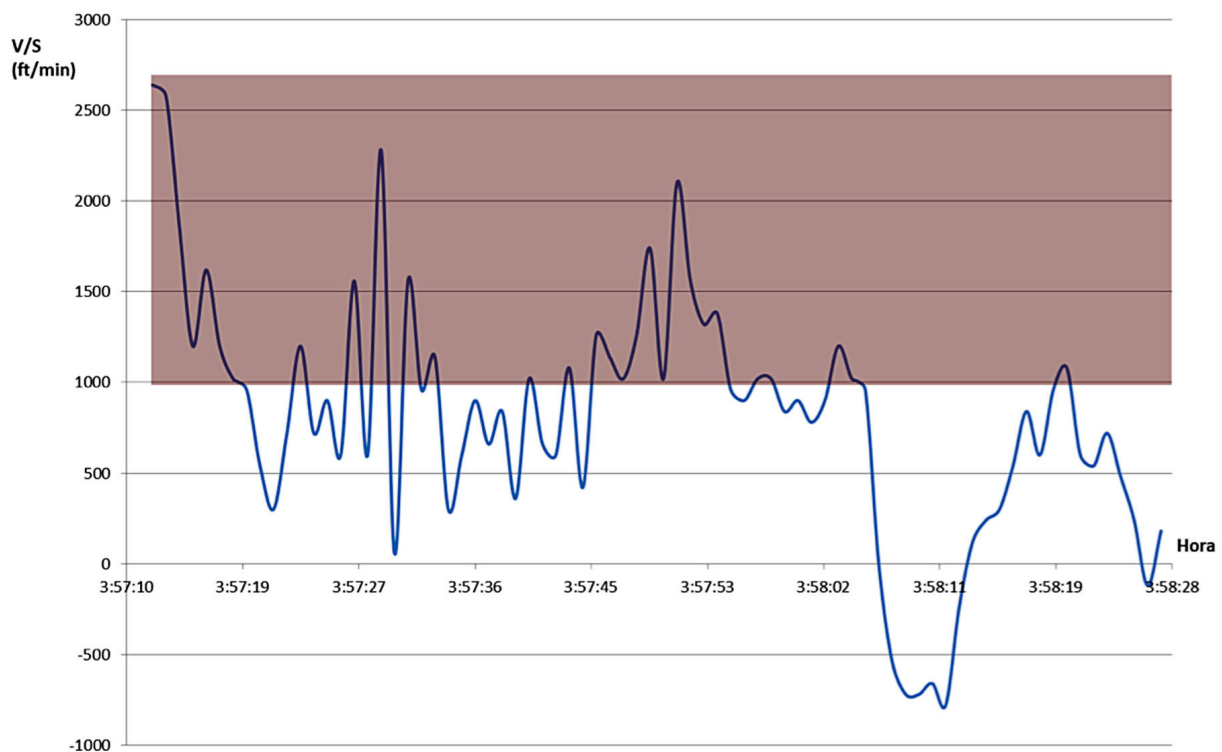
Éste debe ser de 1.000 ft/min como máximo. Sin embargo, en el gráfico siguiente se puede apreciar que el descenso se realizó con regímenes de descenso superiores al máximo en numerosas ocasiones (zona coloreada de rojo).

Incluso llegó a haber un intervalo de tiempo entre los instantes 03:58:07 h (70 ft RA) y 03:58:12 h (122 ft RA) en el que la aeronave ascendió (se aprecia en el gráfico 12 como régimen de descenso negativo).

Figura 12. Régimen de descenso en los últimos 1.000 ft de RA
