COMISIÓN DE
INVESTIGACIÓN
DE ACCIDENTES
E INCIDENTES DE
AVIACIÓN CIVIL

Informe técnico ULM A-007/2017

Accidente ocurrido el día 9 de abril de 2017, a la aeronave ULM ICP SAVANNAH, matrícula EC-ES1, en las proximidades del aeródromo restringido de Sant Feliú de Buixalleu (Girona)

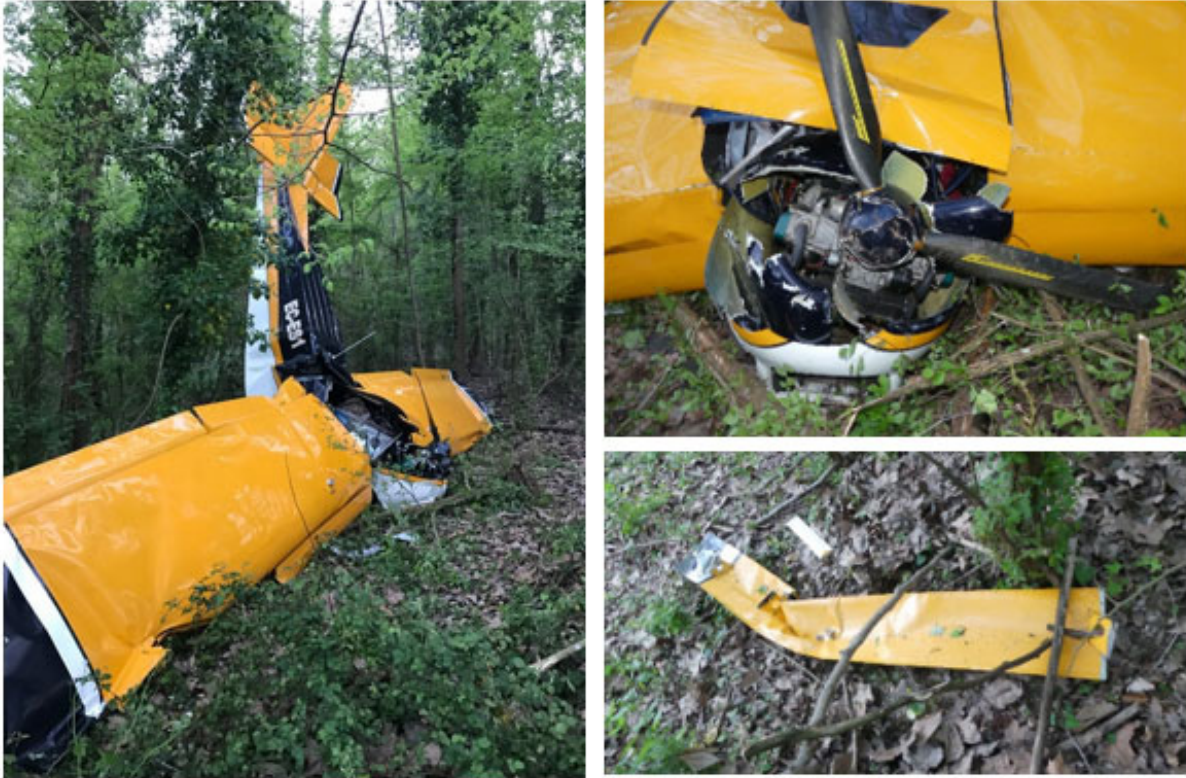
Como puede apreciarse en la fotografía de la figura 2, la aeronave quedó dentro del bosque en posición vertical con el fuselaje apoyado en varios árboles.

Ambos planos tenían daños en su parte delantera producidos por los impactos contra los árboles. Debido a estos choques, el slat del plano derecho se partió aproximadamente por la mitad, resultando desprendido el fragmento exterior.

La aeronave presentaba deformaciones a flexión, sobre todo a la altura del borde de salida de los planos y del mamparo cortafuegos, como consecuencia del impacto en actitud vertical contra el suelo.

La hélice conservaba íntegras dos de sus tres palas y la raíz de la tercera. Ninguna de las dos palas tenía marcas o huellas de impactos o evidencias de giro.

El fragmento desprendido de la tercera pala se encontraba sobre el suelo, debajo del motor. Tampoco tenía ninguna huella que evidenciara giro durante el impacto. Por el contrario, sí se encontraron marcas compatibles con una rotura a flexión de delante a atrás.

Figura 2. Vista general de la aeronave (izquierda). Fotografías de detalle del motor y la hélice (superior derecha) y del fragmento de slat desprendido (inferior derecha)

Como puede observarse en las fotografías de la figura 2, especialmente en la de la izquierda, el impacto de la aeronave contra el suelo en actitud próxima a la vertical produjo una acusada deformación en el fuselaje, que se caracterizaba por una marcada flexión a la altura del borde de salida del plano.

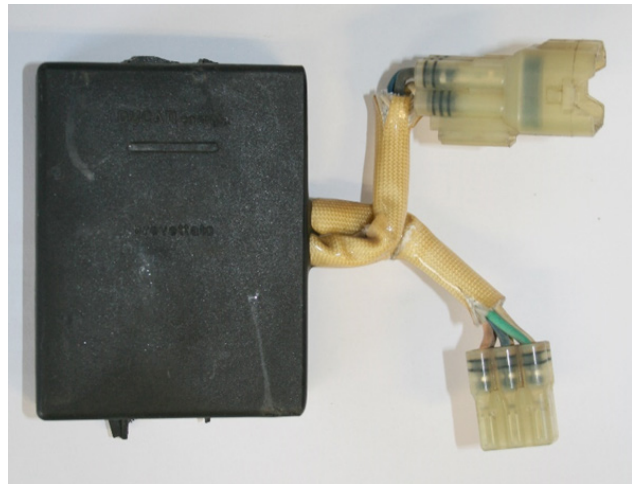
Se dejó enfriar el módulo hasta alcanzar la temperatura ambiente (25°C). Tras ello se comprobó que volvía a estar inoperativo y a continuación se procedió a activar la puesta del motor.

El motor arrancó con aparente normalidad. Después de estar marchando alrededor de un minuto se hizo la prueba de magnetos, constatando que ambos módulos electrónicos funcionaban correctamente.

Figura 3. Fotografía del módulo electrónico del circuito B

En esta inspección no se encontró ninguna deficiencia o anomalía que hubiera podido causar la parada del motor durante el vuelo, salvo un fallo que afectaba a uno de los módulos electrónicos del sistema de encendido.

Del resultado de las pruebas funcionales a las que fue sometido el módulo electrónico del motor del suceso, así como de la experiencia del comportamiento de otros módulos con fallos similares, se concluye que estos elementos una vez que empiezan a funcionar, continúan haciéndolo sin mostrar fallo alguno mientras está el motor en marcha. En consecuencia, parece poco probable que el módulo electrónico haya fallado durante el vuelo.
