Informe técnico ULM A-011/2017

Accidente ocurrido el día 17 de junio de 2017 a la aeronave Pegasus Quantum 15, matrícula EC-XIB, en el Aeródromo de Alcocer de Planes (Alicante)

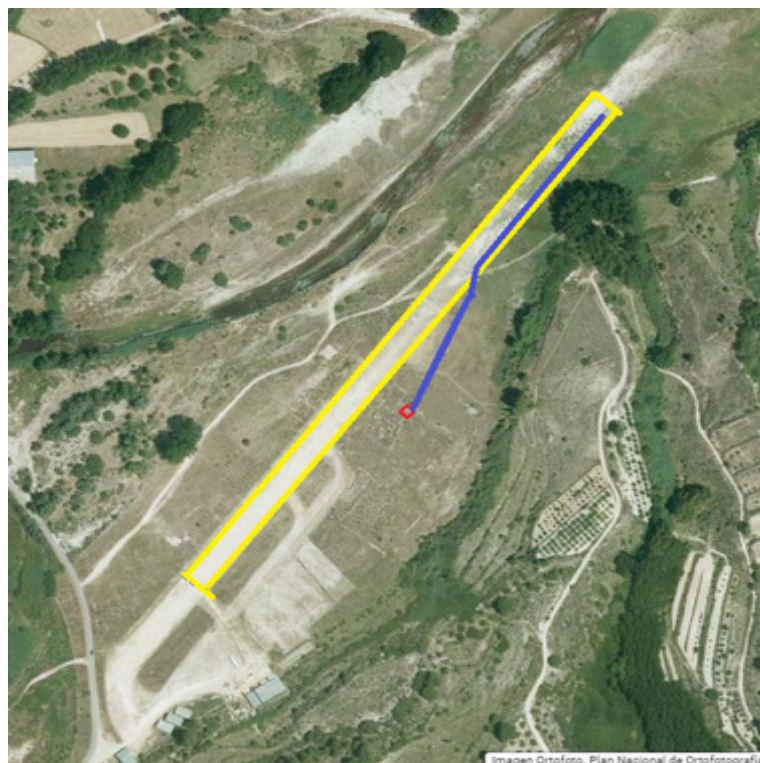
Figura 2: Representación del sobrevuelo y situación de los restos

Los daños eran generalizados en toda la estructura de la aeronave. A consecuencia de haber capotado, los más significativos estaban localizados en la zona delantera del tándem y en la punta del ala en delta, que resultó destruida.

El tren de aterrizaje presentaba daños, pero mantuvo su posición, aunque con el carenado de las ruedas traseras roto.

Una de las tres palas de la hélice resultó seccionada por su mitad y la punta de las otras dos erosionadas al tocar el suelo.

Los restos, en color rojo, se situaron según se indica en la Figura 2 y la trayectoria en color azul.
