COMISIÓN DE
INVESTIGACIÓN
DE ACCIDENTES
E INCIDENTES DE
AVIACIÓN CIVIL

Informe técnico ULM A-015/2017

Accidente ocurrido el día 31 de agosto de 2017 a la aeronave ICP SAVANNAH con matrícula EC-FE2, en el término municipal de Sant Pau d'Ordal (Barcelona)

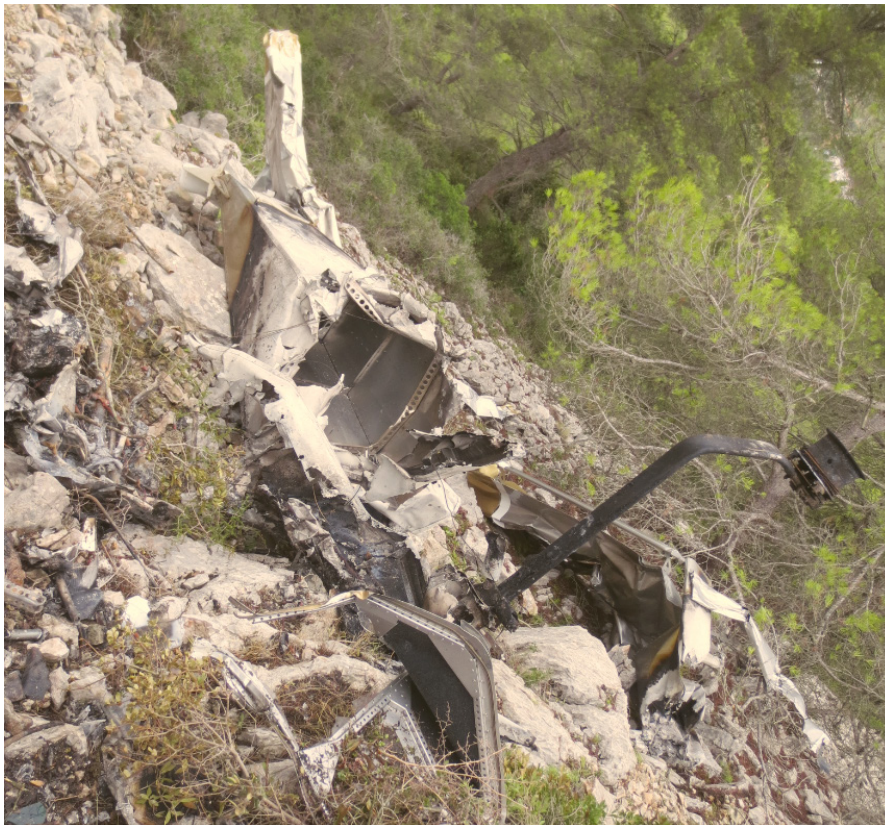
Figura 1. Fotografía de la aeronave en el lugar del accidente

La aeronave estaba muy deteriorada debido al intenso fuego al que estuvo sometida. Cuando se realizó la investigación en el lugar del accidente, los restos habían sido movidos durante las labores de recuperación de los cuerpos de los ocupantes fallecidos. No obstante se había documentado su estado previamente por parte de

Después del impacto se produjo un incendio que quemó el avión prácticamente por completo.

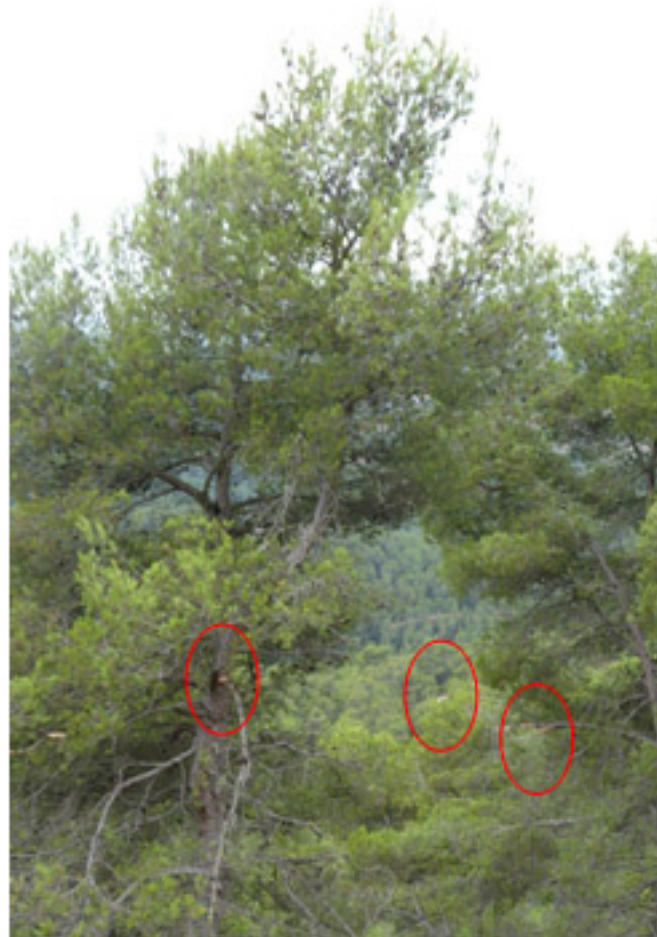
Junto a la zona del impacto había tres pinos, formando un triángulo que tenían varias ramas rotas y con evidencias claras de que la aeronave había pasado entre ellos, golpeándolos. Dos de los tres, estaban alineados en perpendicular con la trayectoria de la aeronave en los instantes previos al impacto. La distancia entre ellos era de 8,9 m, coincidente con la envergadura de la aeronave. El tercero estaba situado por delante de los otros dos. (Figura 4).

Figura 4. Árboles contra los que impactó

La disposición y la situación de los restos en el lugar del accidente y también las evidencias encontradas en varios árboles muy próximos al lugar donde quedó la aeronave, señalarían que muy probablemente golpeó contra uno de ellos al intentar una maniobra evasiva y a continuación pasó entre los otros dos llevando una fuerte componente de alabeo a la izquierda y tocando en ambos, para finalmente impactar contra el suelo, tocando primero con el plano izquierdo.
