COMISIÓN DE
INVESTIGACIÓN
DE ACCIDENTES
E INCIDENTES DE
AVIACIÓN CIVIL

Informe técnico ULM-A-019/2017

Accidente ocurrido el día 3 de diciembre de 2017, a la aeronave ULM Manuel Pérez, RAINBOW, matrícula EC-EE3, en el término municipal de Algemesí (Valencia)

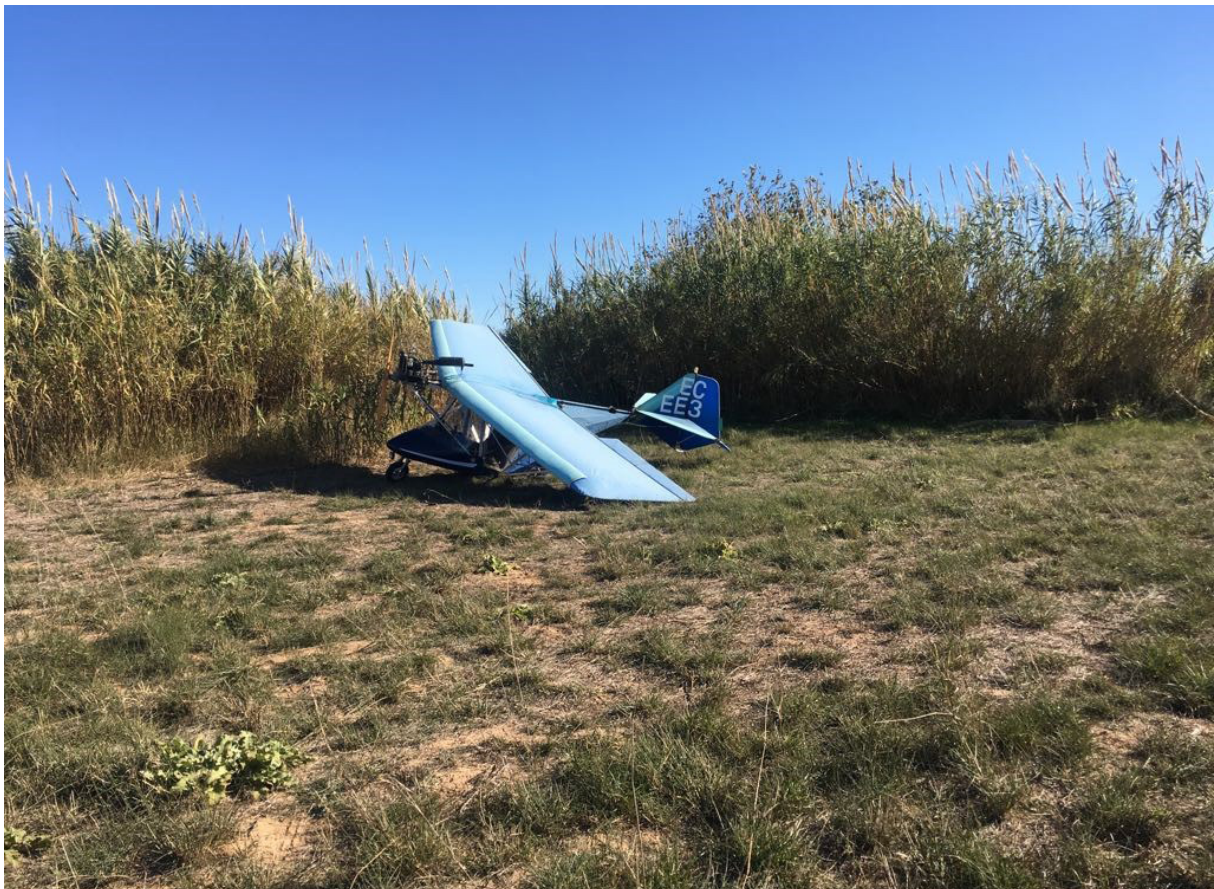
Figura 1. Vista general de la aeronave en el lugar de aterrizaje

Realizó la aproximación y tomó tierra en la parcela. Al final de la carrera de aterrizaje se produjo la rotura de la pata izquierda del tren de aterrizaje. La aeronave se detuvo poco después, quedando apoyada sobre las patas derecha y delantera del tren de aterrizaje y sobre el extremo del plano izquierdo.

Los daños afectaron principalmente al tren de aterrizaje, en especial a la pata izquierda que se rompió durante la toma.

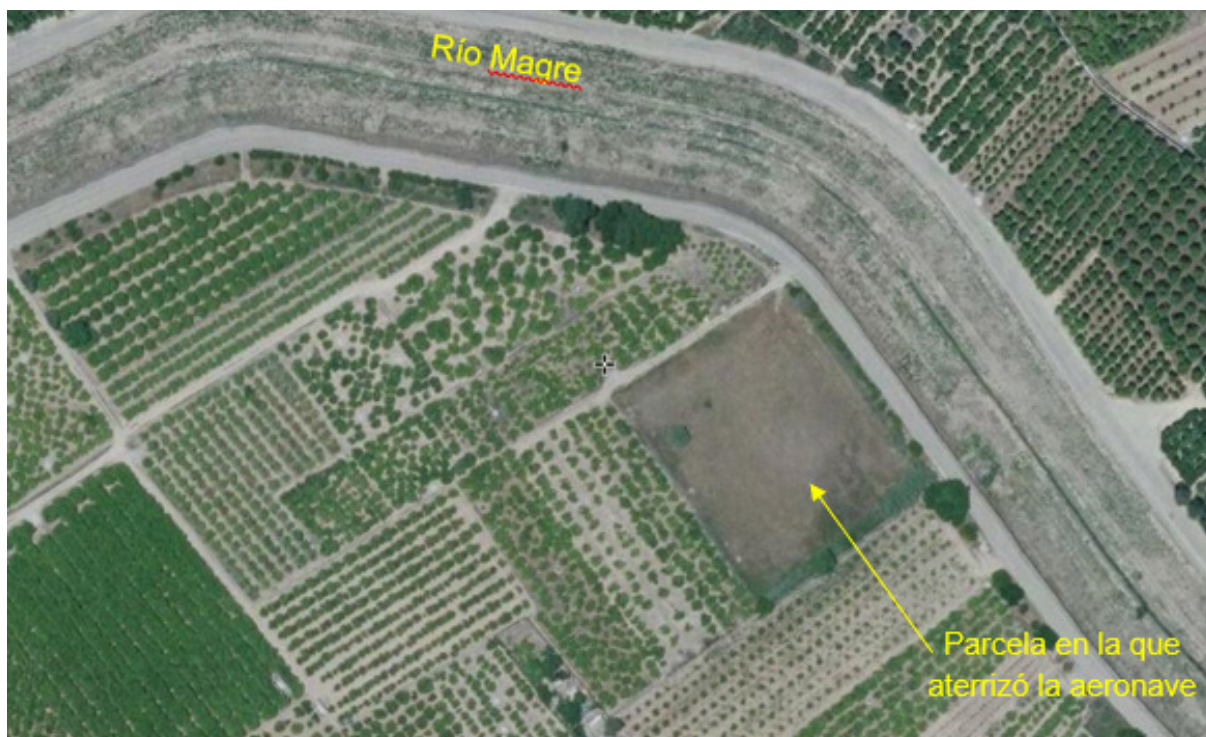
Este terreno tiene forma rectangular y sus dimensiones aproximadas son 70 x 85 metros, y es prácticamente la única parcela exenta de arbolado que existe en la zona.

Figura 2. Vista aérea de la zona donde se realizó el aterrizaje de emergencia

Aunque las dimensiones del terreno donde aterrizó son bastante reducidas, la aeronave no rebasó sus límites quedando detenida dentro de él. Tan solo se produjo la rotura de la pata izquierda del tren de aterrizaje debido a las irregularidades del terreno.

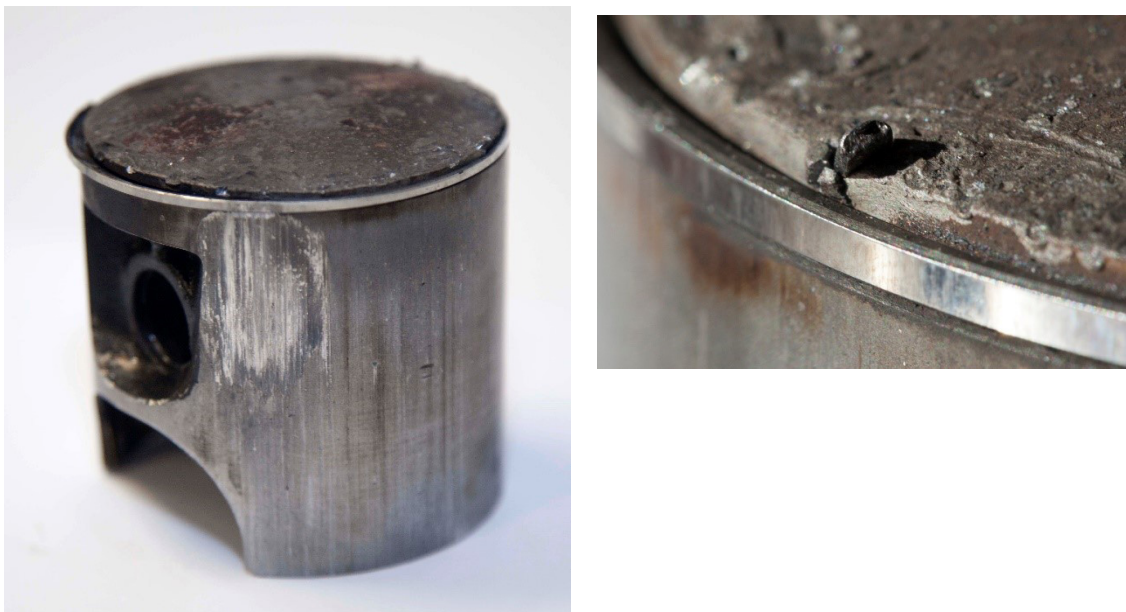
Figura 3. Fotografía del pistón (izquierda) y detalle de un trozo de aguja incrustado en la cabeza del pistón (derecha)

Se desmontó la culata observando que tanto la cabeza del pistón, como la culata, tenían marcas de impacto. Incluso se apreció que el pistón tenía incrustados trozos metálicos. El segmento estaba aparentemente intacto.

Seguidamente se desmontó el cilindro. El segmento estaba en su sitio pero trabado en su alojamiento por los trozos metálicos incrustados en el pistón. Además de los daños en la cabeza, el pistón tenía bastantes marcas de roce en la falda, pero no había ninguna rotura, ni indicio de la procedencia de los trozos metálicos incrustados en el pistón.

Estos restos de agujas y jaula que salieron del alojamiento fueron los que produjeron los daños en el pistón, cilindro y culata.

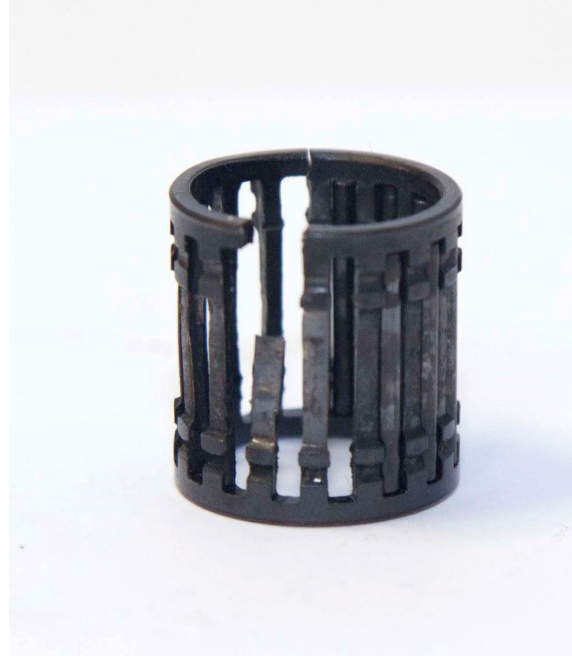
Se desmontó el bulón de unión del pistón con la biela. Al sacar el bulón se pudo ver que el cojinete tenía la jaula rota y que varias de las agujas se habían partido y habían salido del alojamiento.

Figura 4. Fotografía del cojinete del bulón del pistón

Estos fragmentos eran restos de las agujas y de la jaula del cojinete del bulón del pistón, que se encontró roto.

El fallo del cojinete se debió probablemente a que estuvo sometido a cargas para las que no estaba diseñado.

- El cojinete del pistón nº 2 se había roto y alguna de sus agujas habían salido del alojamiento e interferido con el pistón.
- El cojinete del pistón que sufrió la rotura no era el indicado por el fabricante para el tipo de motor.
