COMISIÓN DE
INVESTIGACIÓN DE
ACCIDENTES
FERROVIARIOS

INFORME FINAL SOBRE LA INVESTIGACIÓN
DEL ACCIDENTE FERROVIARIO Nº 0005/2009
OCURRIDO EL DÍA 22.01.2009
EN LA ESTACIÓN DE GAVÁ

Investigación del accidente nº 0005/2009 ocurrido el 22.01.2009

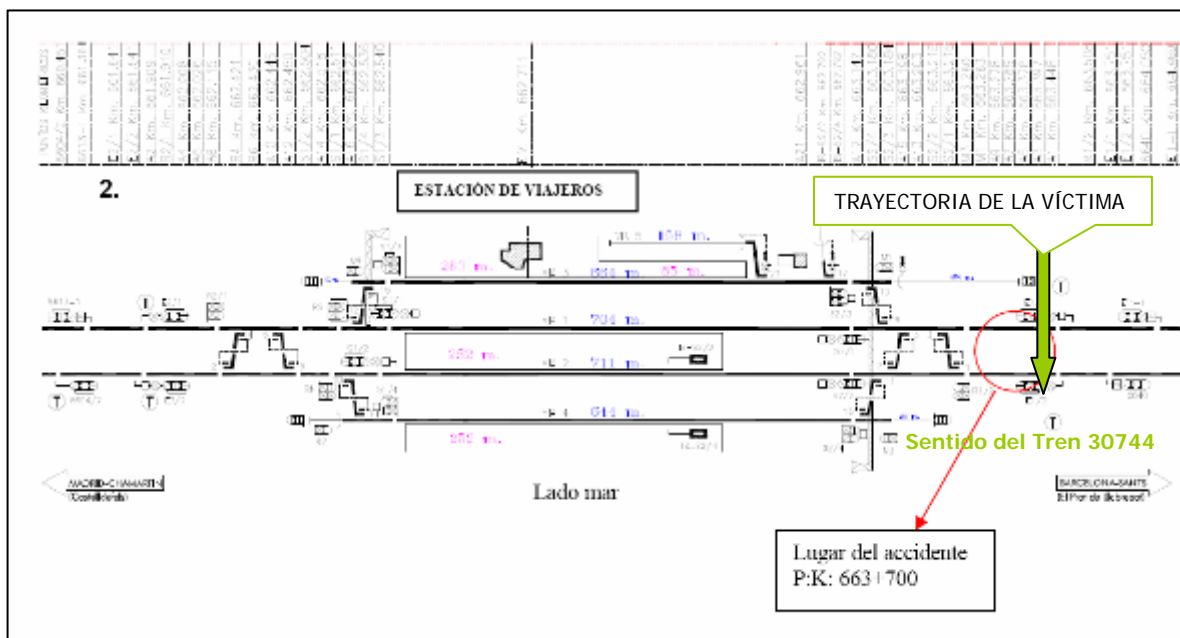
Croquis del lugar del accidente

El tren de media distancia 30744 de Renfe Operadora, procedente de Reus (lado Castelldefels) y con destino Barcelona, arrolla a una persona, a la salida de la estación de Gavá, que cruzaba las vías de izquierda a derecha en el sentido de la marcha del tren (lado montaña a lado mar). La víctima, que cruza la vía I detrás de un tren que se dirigía a la estación de Gavá, es arrollada cuando el tren 30744 circulaba por la vía II.

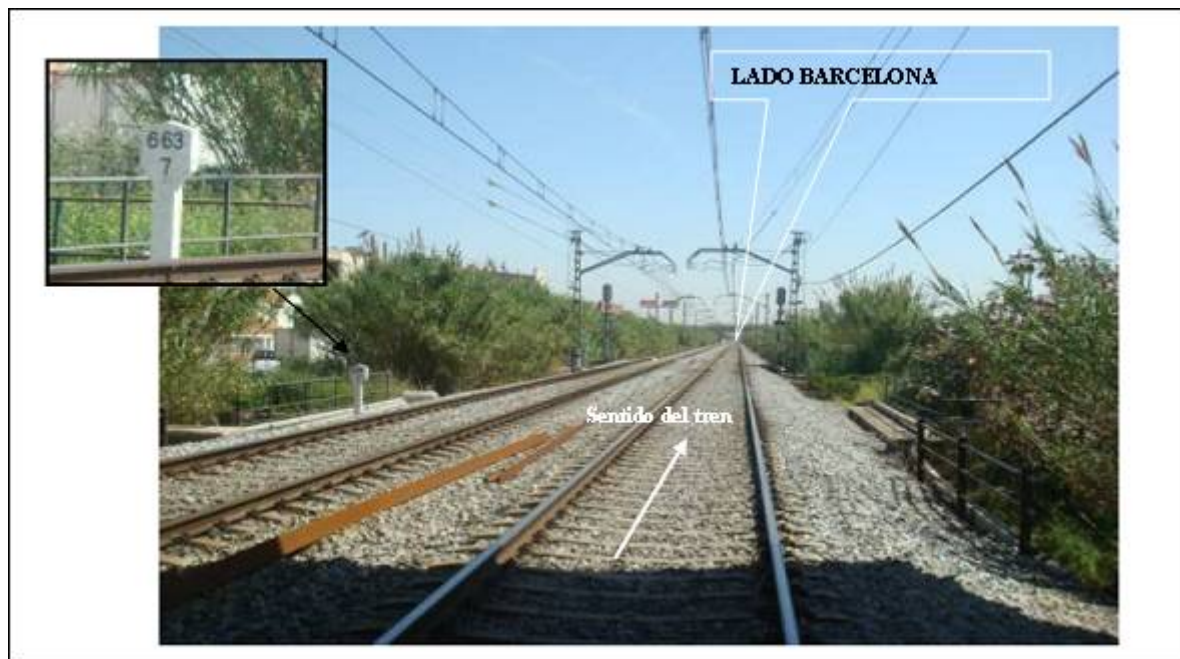
Punto kilométrico del lugar del accidente

El accidente tuvo lugar en el P.K. 663,700, situado en la estación de Gavá (a un kilómetro del Edificio de Viajeros).

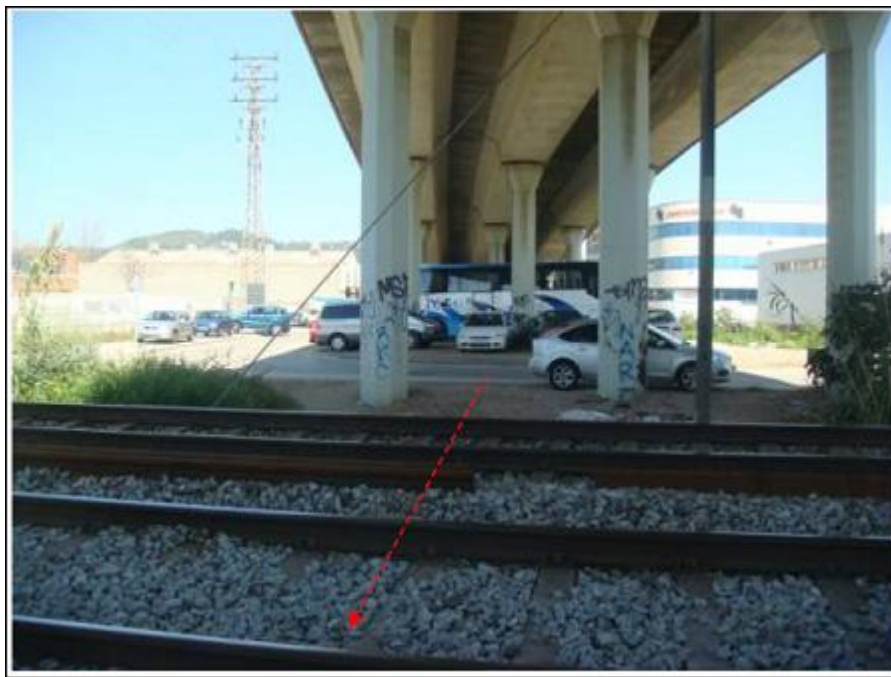
LUGAR DE DONDE PROVENÍA LA VÍCTIMA (Carrer del Ferrocarril)

El accidente se produce dentro de la estación de Gavá, a pocos metros de su señal de entrada por el lado Barcelona (lado montaña) y a un kilómetro del Edificio de Viajeros. En las proximidades se encuentra un paso superior carretero y un pontón que permite superar el cauce de una acequia. Es una zona industrial y poco transitada.

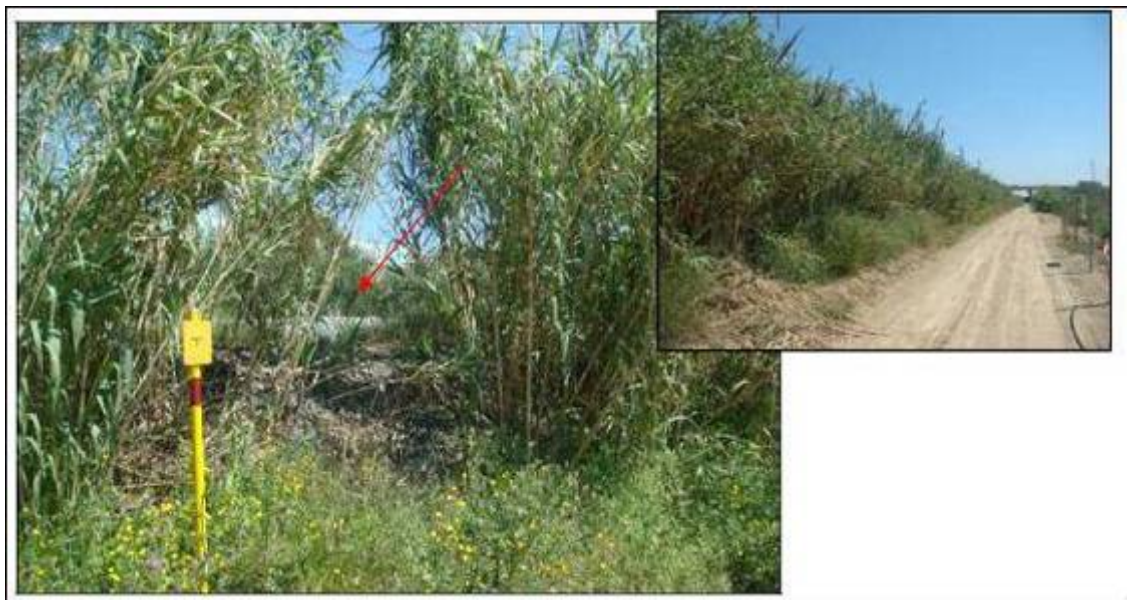
POR EL LADO, EXISTE UN CAMINO DE TIERRA Y DONDE SE OBSERVAN DIFERENTES ACCESOS A LA VÍA

La línea no se encuentra vallada, disponiendo a ambos lados de unas hileras de cañas altas y densas que actúan de barrera de separación con la calle y con el camino.

Aunque no es una zona de mucho tránsito, tras la visita realizada a la zona, se aprecia que el lugar del accidente es utilizado como paso vicioso.

Destinatario	Número	Recomendación
Adif	05/09-1	Se recomienda el estudio del vallado de la vía por esa zona para evitar el tránsito de personas por lugares no autorizados para ello.
