# **ANEJO Nº 7. ESTUDIO GEOTÉCNICO DEL CORREDOR. PROPUESTA DE CAMPAÑA GEOTÉCNICA**

## 7. ANEJO Nº 7. ESTUDIO GEOTÉCNICO DEL CORREDOR

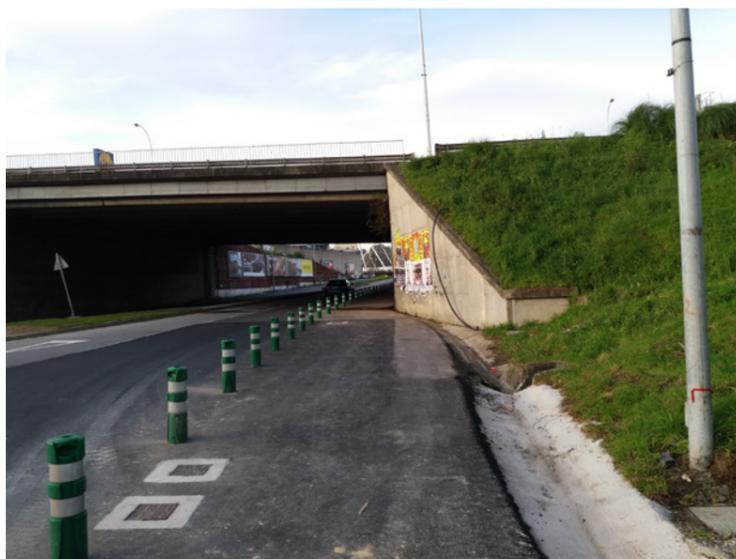
Fotografía 1. Vista panorámica de relleno en el Paso Inferior situado en el PK.1+300 del Eje-11.

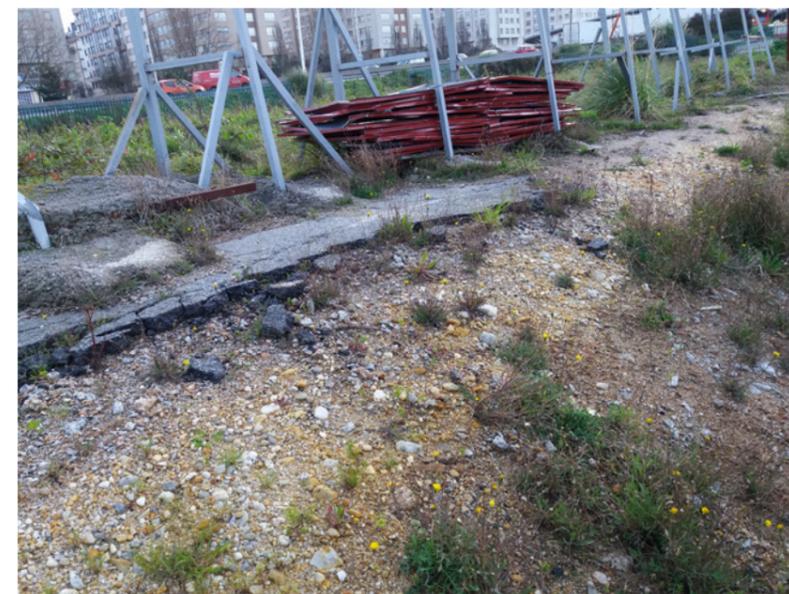
Fotografía 2. Aparcamiento abandonado en un solar localizado a la derecha de la traza, hacia el PK.0+400 del Eje-1. Obsérvese el nivel de zahorra bajo la capa asfáltica.

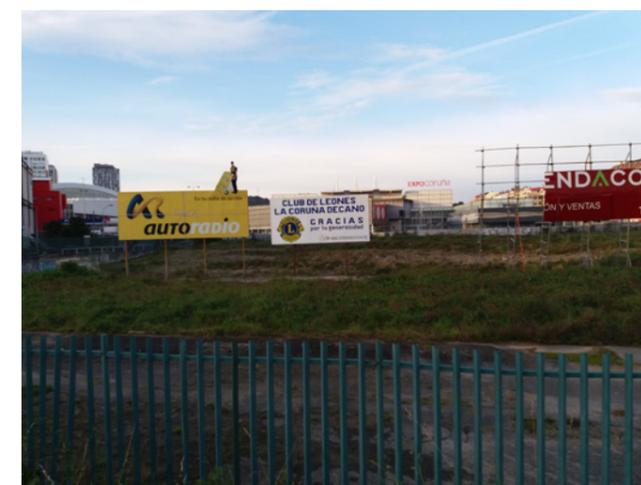
Los materiales vertidos procedentes de excavaciones y demoliciones urbanos son heterogéneos y no tienen ningún tipo de control, tanto en lo que se refiere a su litología como a su compactación, siendo necesario, en todos los casos, retirarlos a vertedero.

Fotografía 3. Vertidos antrópicos en un solar abandonado situado a la derecha de la traza, hacia el PK.0+400 del Eje-1

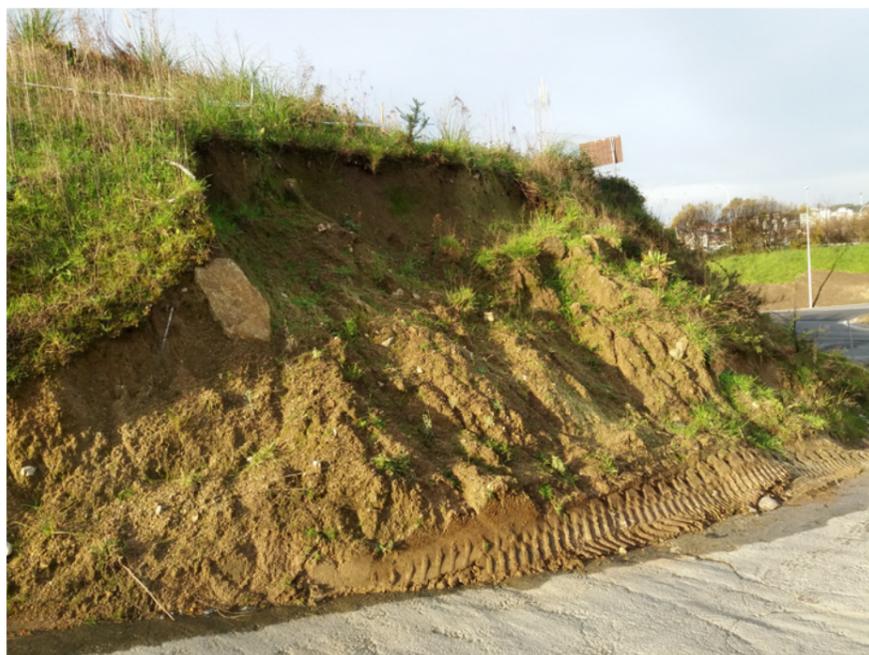
Fotografía 4. Vertidos antrópicos procedentes de excavaciones próximas. A la izquierda del trazado hacia el PK.10+700.

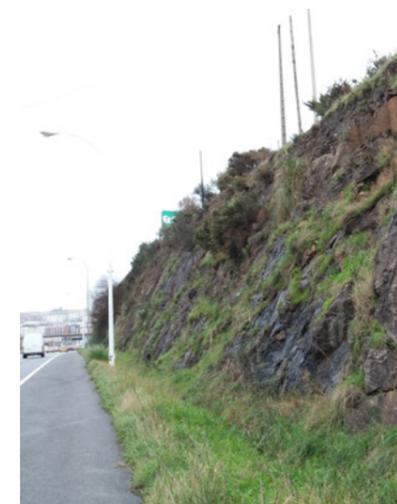
Como se ha comentado en el apartado de “Trabajos realizados”, se han efectuado dos estaciones geomecánicas, una en el desmonte actual de la AC-11, entre los PP.KK. 0+670 al 1+030 del Eje-11 (EG-1), y otra en la trinchera izquierda del Paso Inferior del ferrocarril (EG-2).

Fotografía 5. Desmonte en la carretera donde se ha realizado la estación geomecánica EG-1.

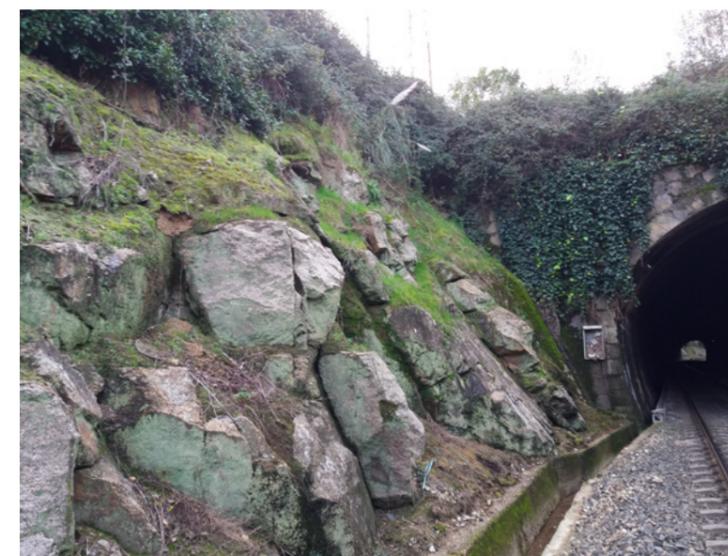
Fotografía 6. Trincheras del paso inferior del ferrocarril donde se ha efectuado la estación geomecánica EG-2

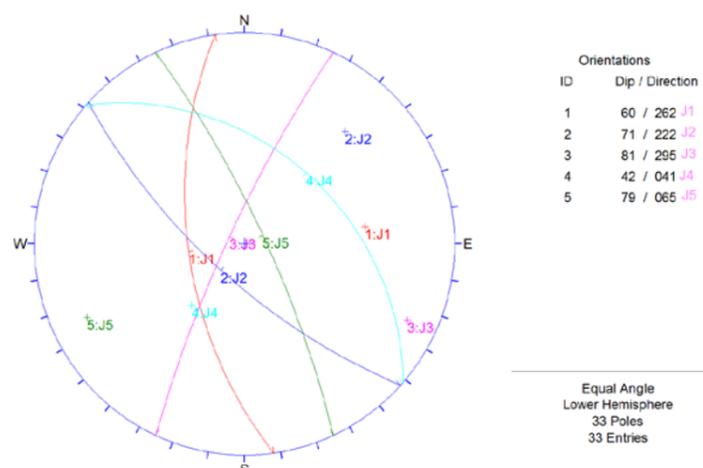
Estación geomecánica: EG-1

Se han realizado dos estaciones geomecánicas con el fin de determinar el sistema de fracturación del macizo rocoso, con los siguientes resultados:

Como se observa, la familia principal J1 es la misma en ambas estaciones, mientras que la familia J2 de la EG-2 no aparece en la estación EG-1.

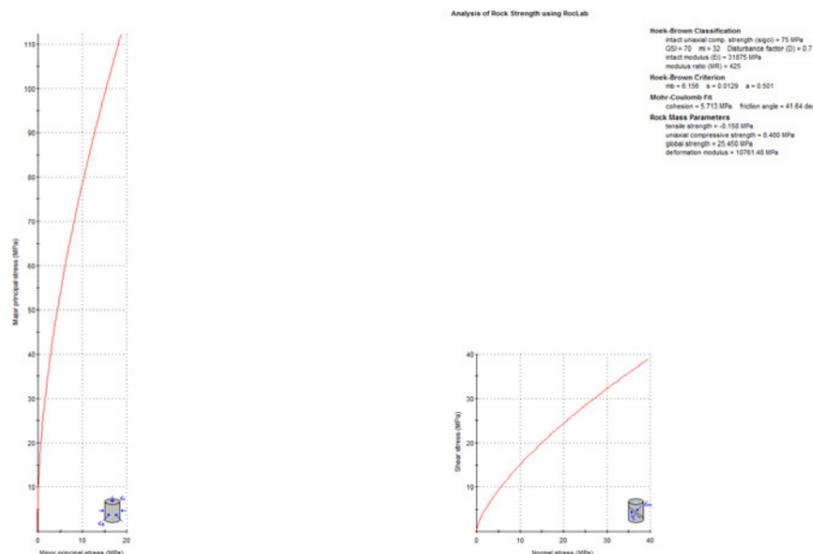
Esfuerzos principales y envolvente de Mohr-Coulom

Resumiendo, se ha obtenido:

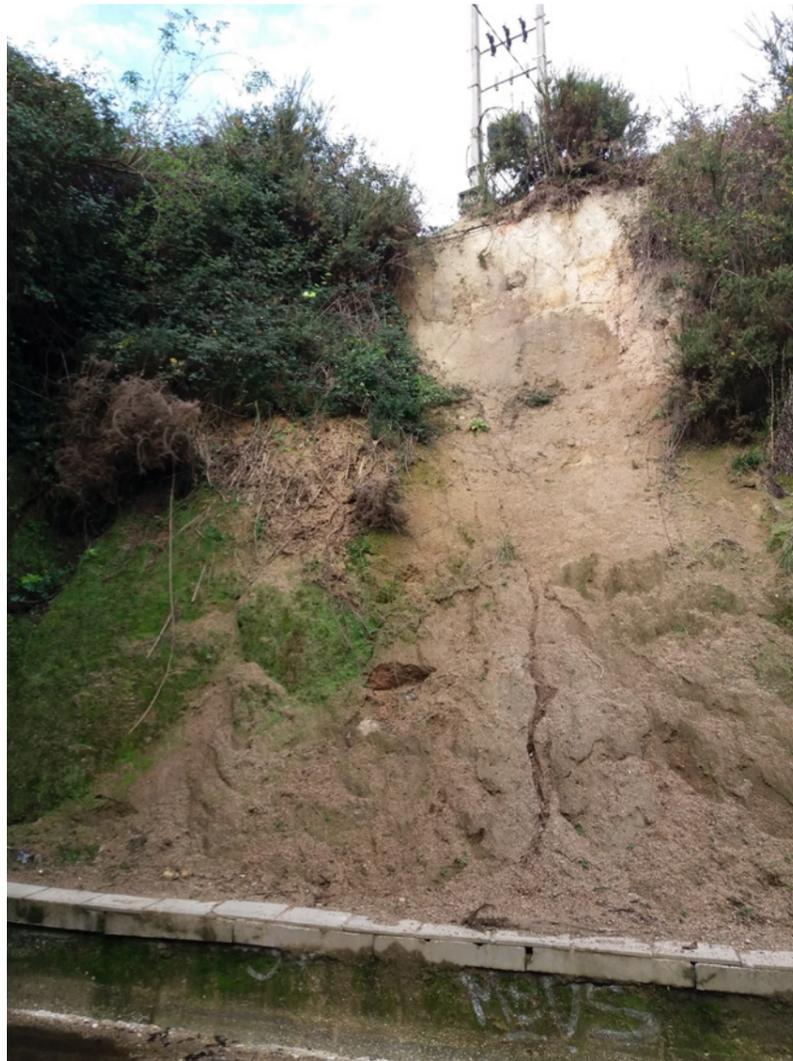
Fotografía 7. Granodioritas alteradas en grado VI, en el talud derecho de la trinchera del paso inferior del ferrocarril.

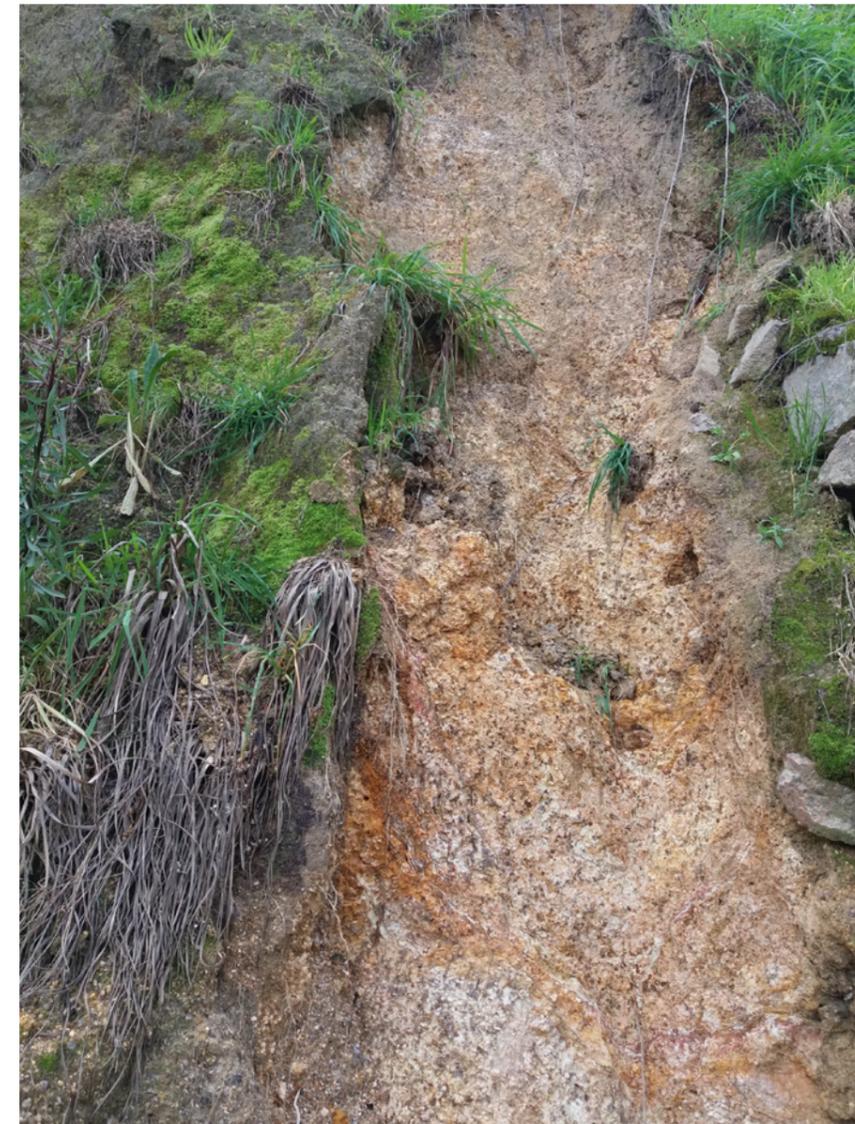
Fotografía 8. Granodioritas alteradas en grado V, Trinchera del ferrocarril.

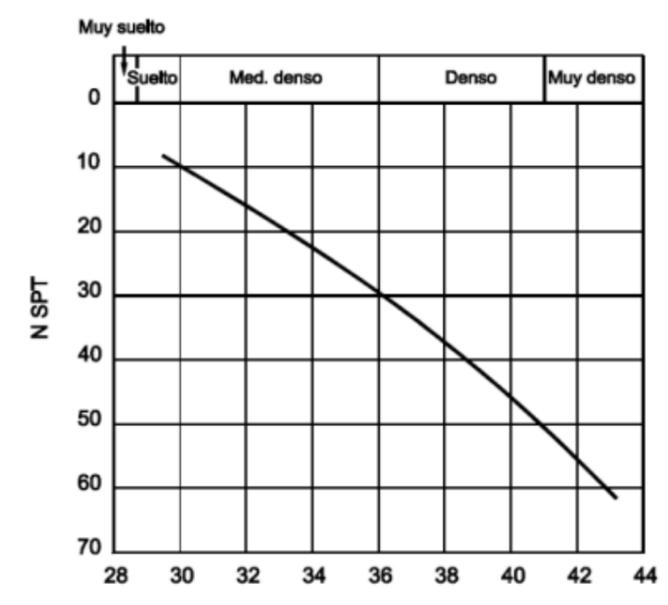
Correlación entre el ensayo SPT y el ángulo de rozamiento interno efectivo en suelos granulares (Código Técnico, documento básico SEc)

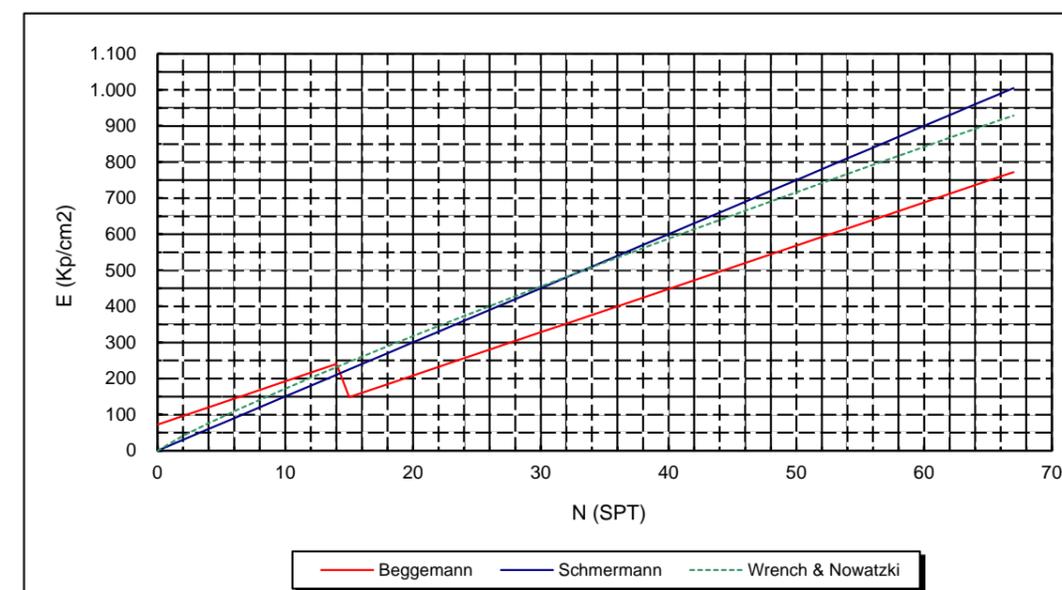
En este caso se emplean las correlaciones establecidas por Beggemann, Schmertmann y Wrench & Nowatzki para terrenos granulares y que se representan gráficamente a continuación:

De este modo, se establece el siguiente rango:

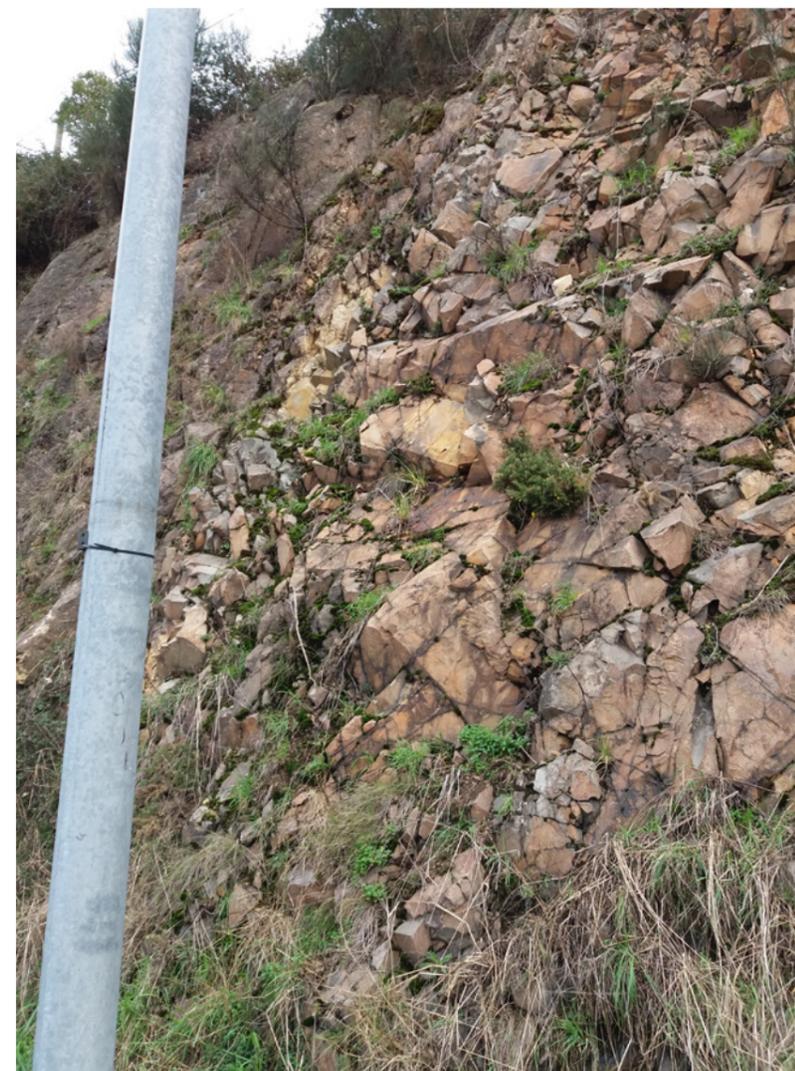
Fotografía 9. Dique de aplita en un desmonte situado hacia el PK1+110 del Eje -11. Obsérvese su aspecto brechoide

Desde el punto geotécnico solamente cabe resaltar que muestran un grado de alteración II y que su grado de fracturación es mayor que el de las rocas encajantes, mostrando un aspecto brechoide.

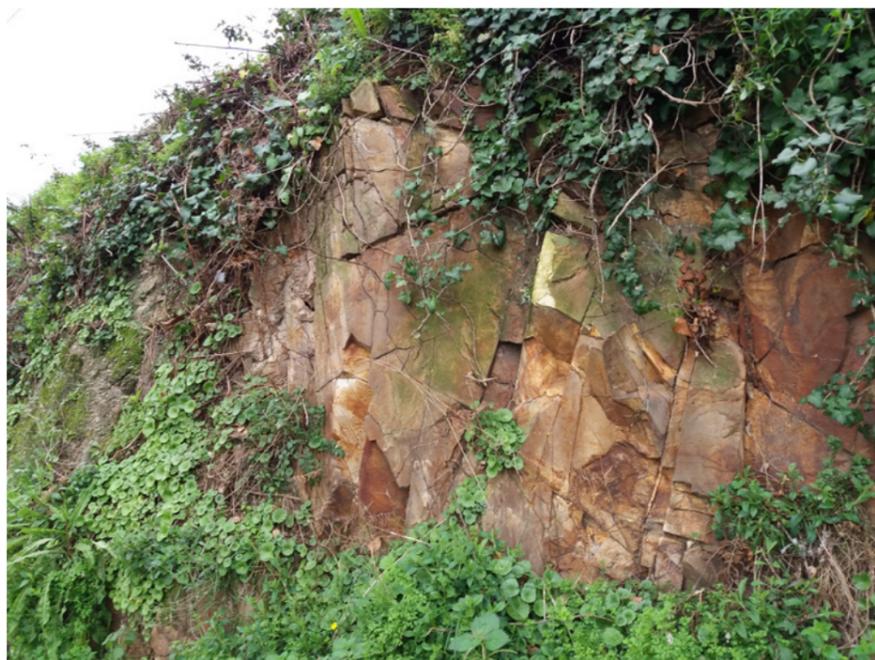
Fotografía 10. Afloramiento de aplita en un desmante localizado en el PK.1+140 del Eje-1.

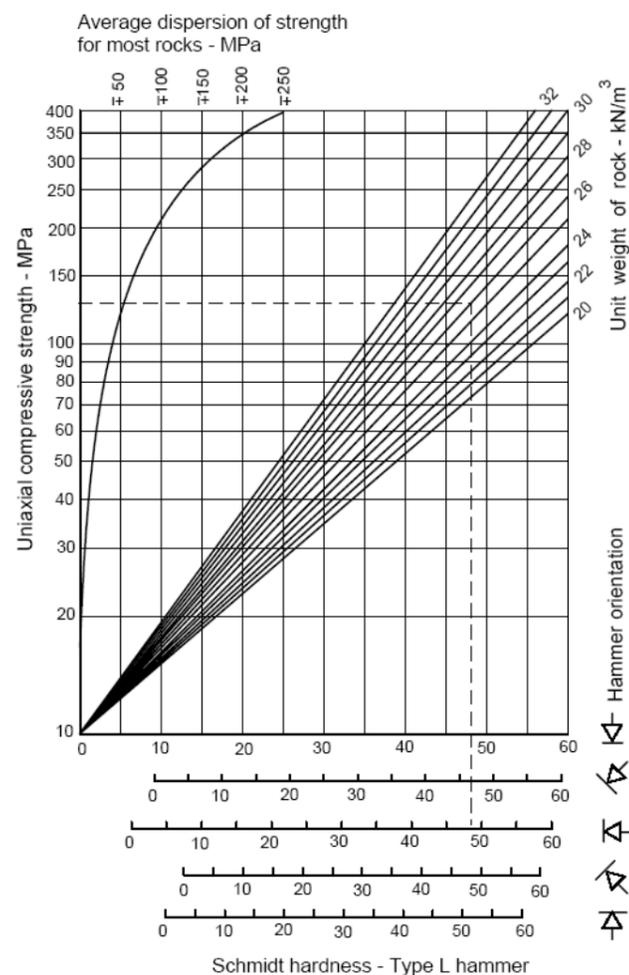
Otra forma de obtener la tensión de compresión en las paredes de las litoclasas es mediante la utilización del martillo Schmidt, y utilizando el gráfico de Deer y Miller que a continuación de incluye:

Estimación de JCS con martillo Schmidt (Deere y Miller 1966)

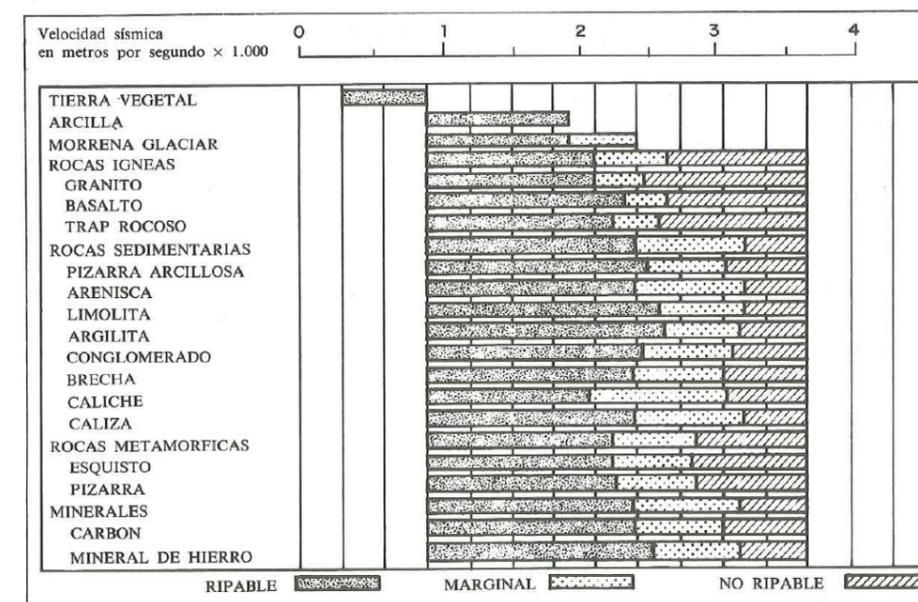
Para poder juzgar a priori la ripabilidad de un terreno, el procedimiento más extendido consiste en determinar la velocidad sísmica de las ondas de compresión (P), mediante prospección geofísica de sísmica de refracción. Así, son clásicas las tablas que relacionan la velocidad sísmica con la ripabilidad y la potencia de la maquinaria a emplear, como la que se presenta más abajo, tomada de González de Vallejo (2002), para un ripper tipo D10R de Carterpillar (modificación de Finanzauto, 2001)

Fig. 9.6.—Posibilidades de ripado en función de las velocidades sísmicas según los diferentes tipos de roca para tractores de 400 CV (CATERPILLAR, 1977).

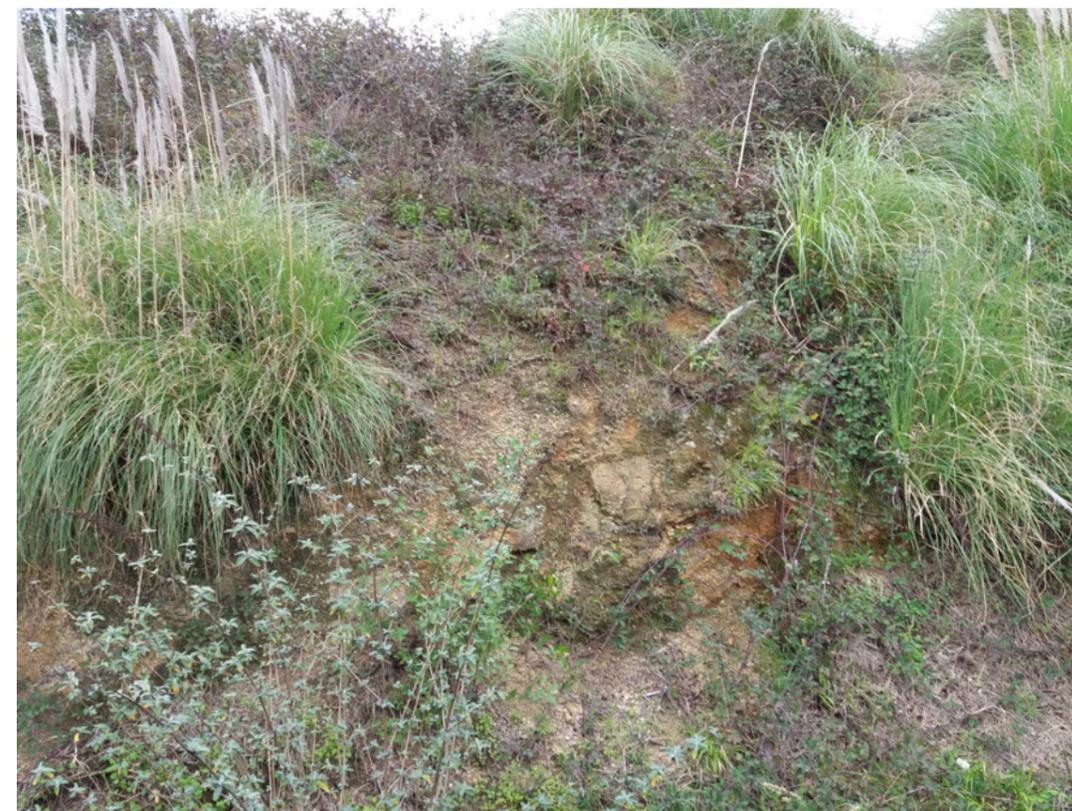
Fotografía 11. Granodiorita alterada en grado IV. Eje-11.PK.1+040

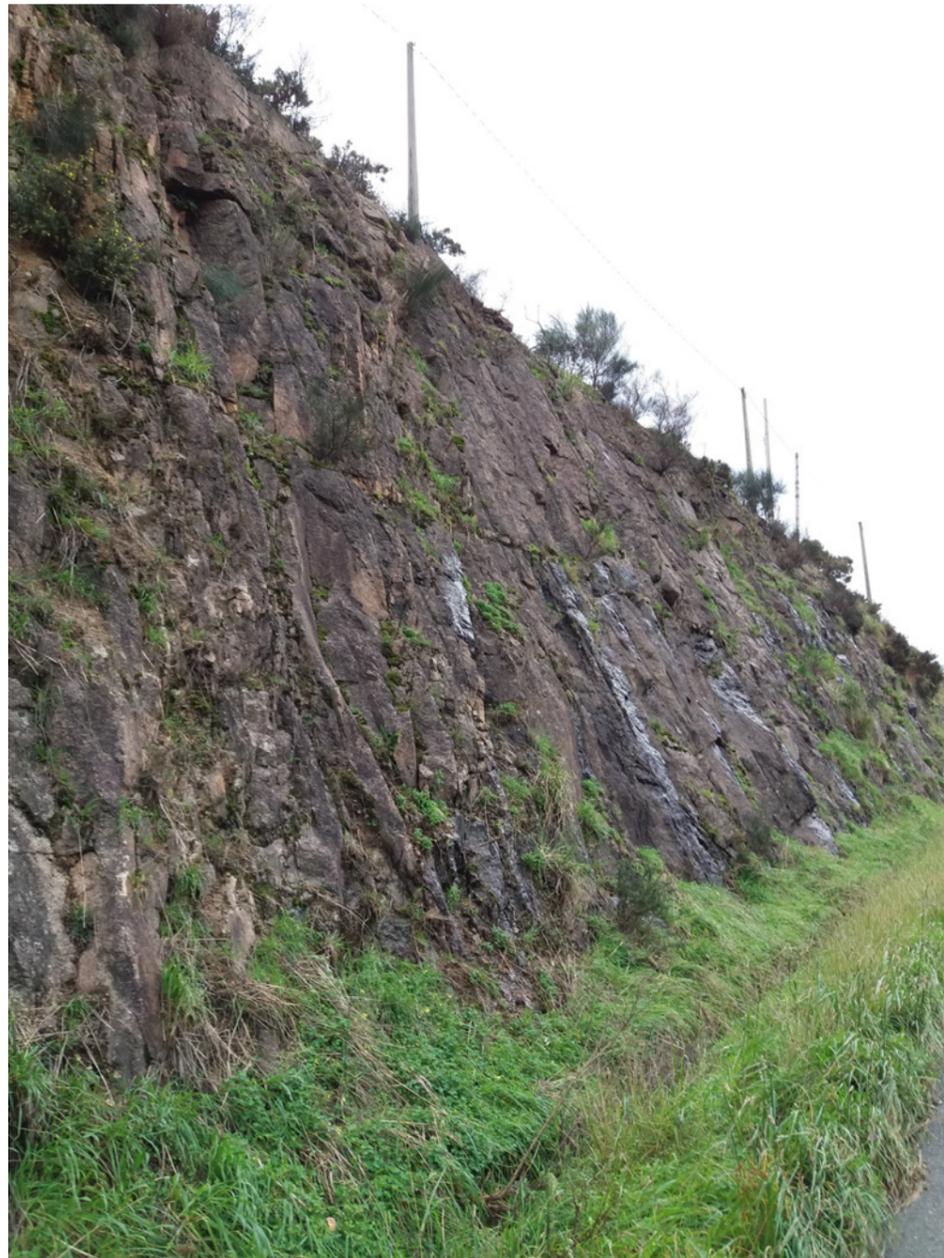
En cuanto al aspecto hidrogeológico, existen goteos es diversos puntos del talud.

Fotografía 12. Goteos de agua en el talud

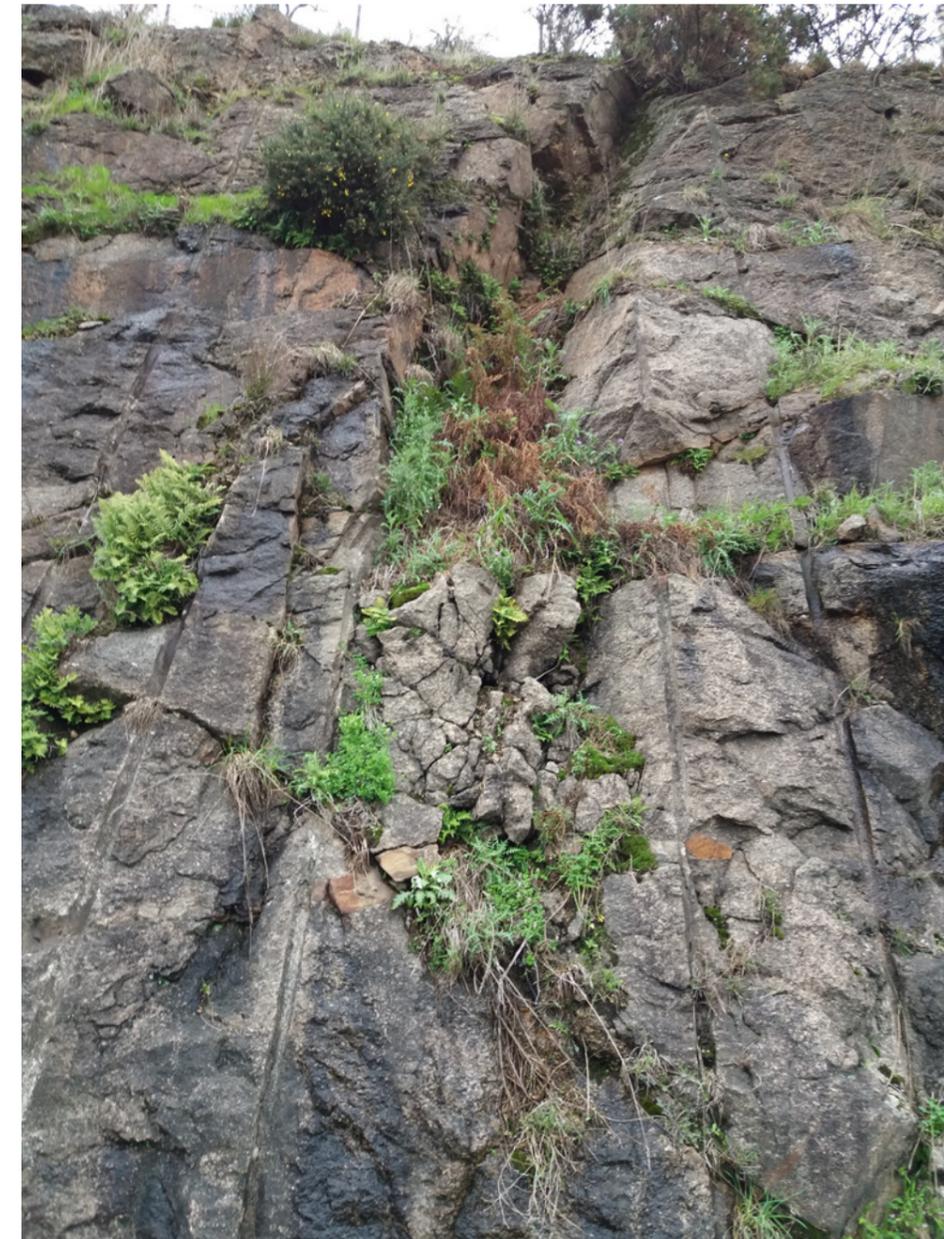
Fotografía 13. Cuña desprendida en la cabecera del talud

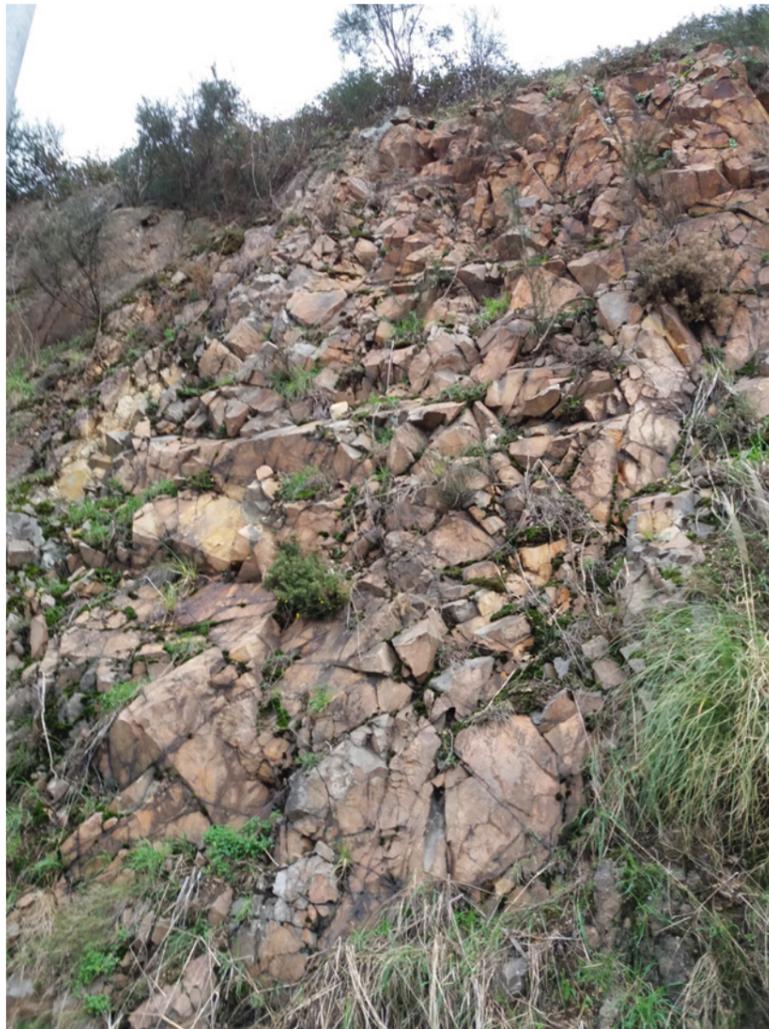
Fotografía 14. Dique de aplita brechificado. Eje 11. PK.1+870

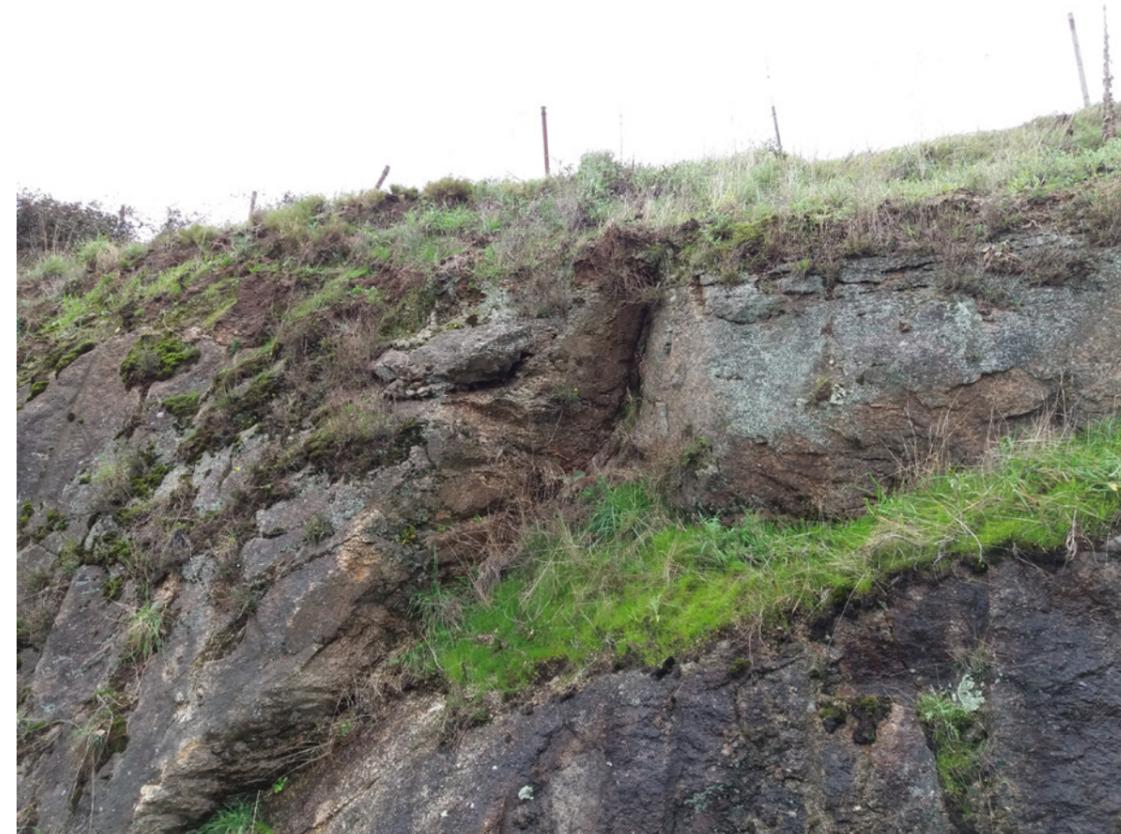
Fotografía 15. Cuñas desprendida en la cabecera del talud

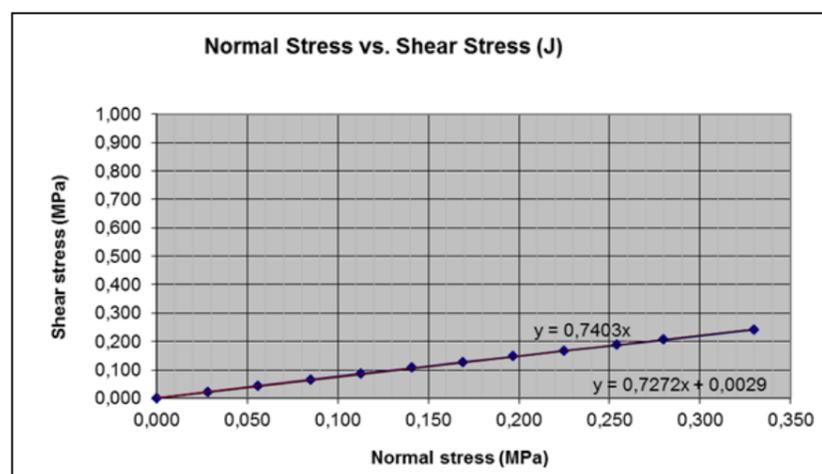
ESTIMACIÓN LINEAL CONTANDO CON COHESIÓN		
Coefficiente recta regresión	0,727	0,00287
Ángulo de fricción de la junta(°)	36,03	
Cohesión de la Junta (kPa)	2,867

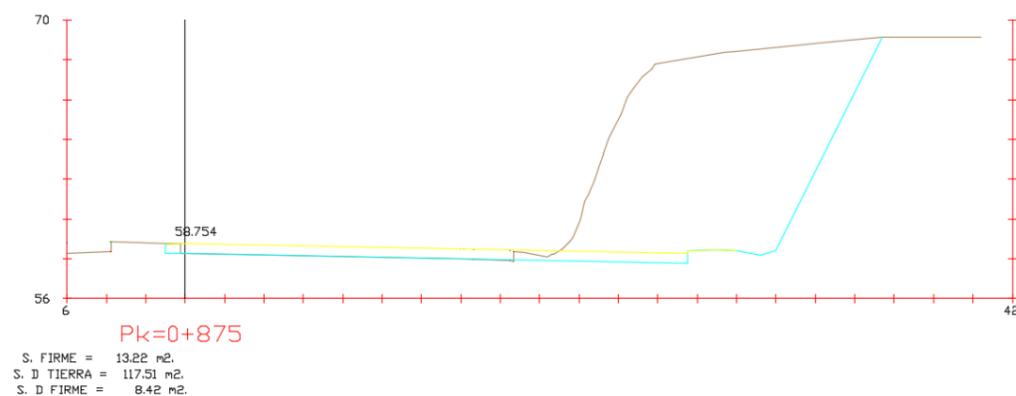
El talud proyectado se analiza, en primer lugar, para un talud de excavación 1H:2V, tal y como se muestra en la sección tipo que se adjunta.

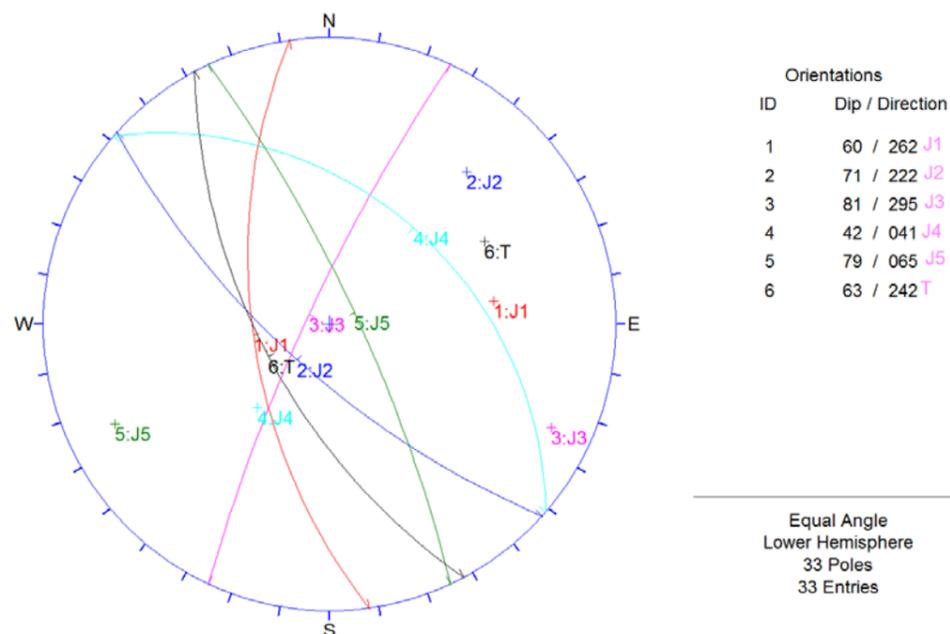
A continuación se muestra el resultado obtenido del estudio estadístico de las discontinuidades junto con el talud proyectado.

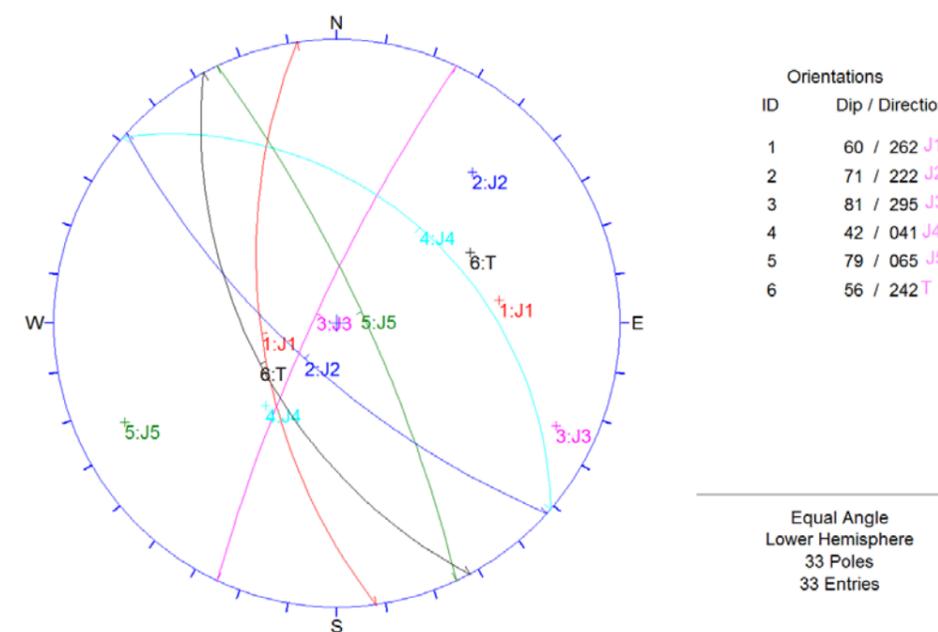
Teniendo en cuenta todas estas consideraciones, se opta por proyectar este talud con una pendiente 2H:3V, realizándose de nuevo un análisis de estabilidad para esta nueva pendiente.

TIPO DESLIZAMIENTO	FAMILIA	FACTOR DE SEGURIDAD	FUERZA DE RETENCIÓN NECESARIA PARA $FS \geq 1,5$
CUÑA	J1 – J3	0,85	0,21 t/m <sup>2</sup>
VUELCO	J5	0,72	2,2 t/m <sup>2</sup>

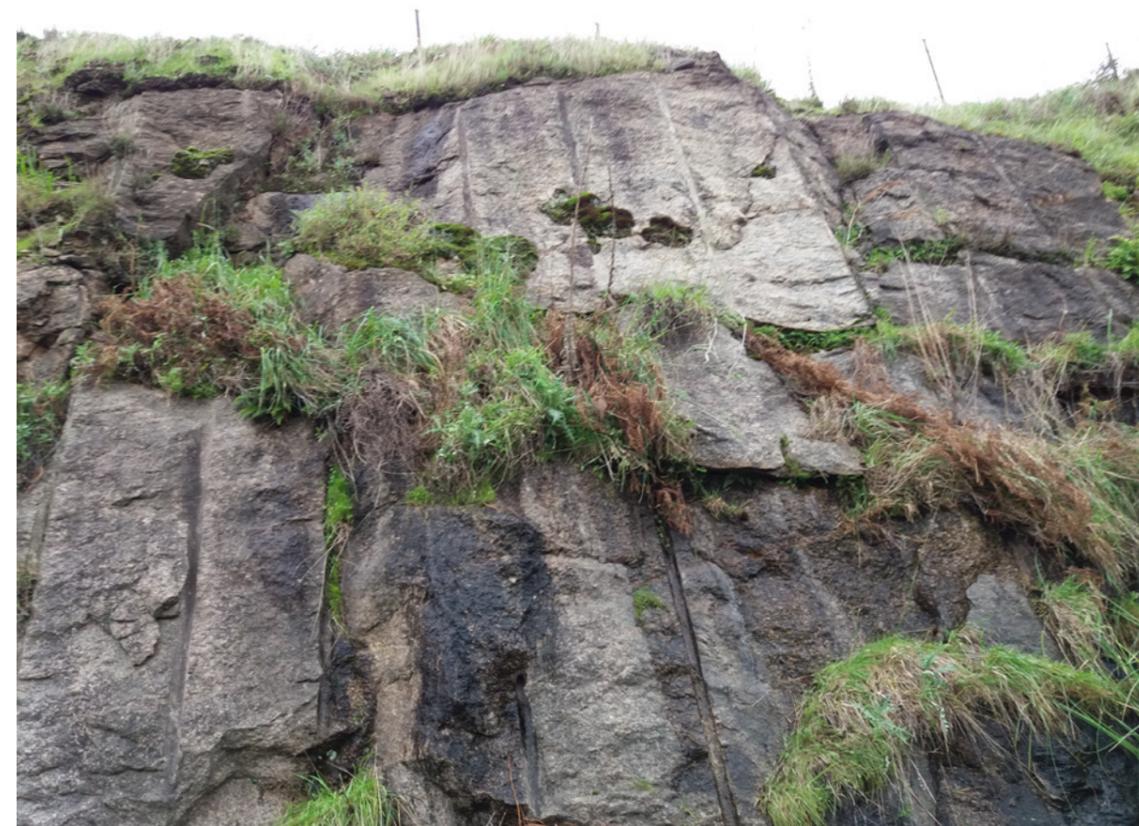
Los materiales de granodioritas sanas tendrán que excavarse mediante voladura, con precorte, puesto que no son ripables por medios mecánicos, tal y como se aprecia en la fotografía adjunta.

Fotografía 16. “Cañas” de voladura en granodioritas sanas. Desmonte situado en el Eje-11, hacia el PK.-0+900.

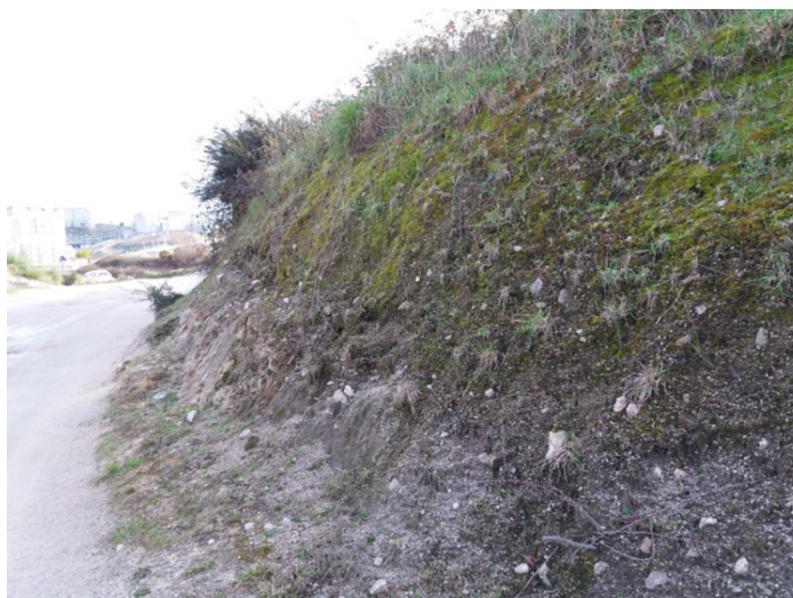
Fotografía 17. Vertidos antrópicos de arenas con cantos dispersos. Eje 40 y 42.

Por su naturaleza, litología y compacidad, se recomienda taludes de excavación con una pendiente 2H:1V.

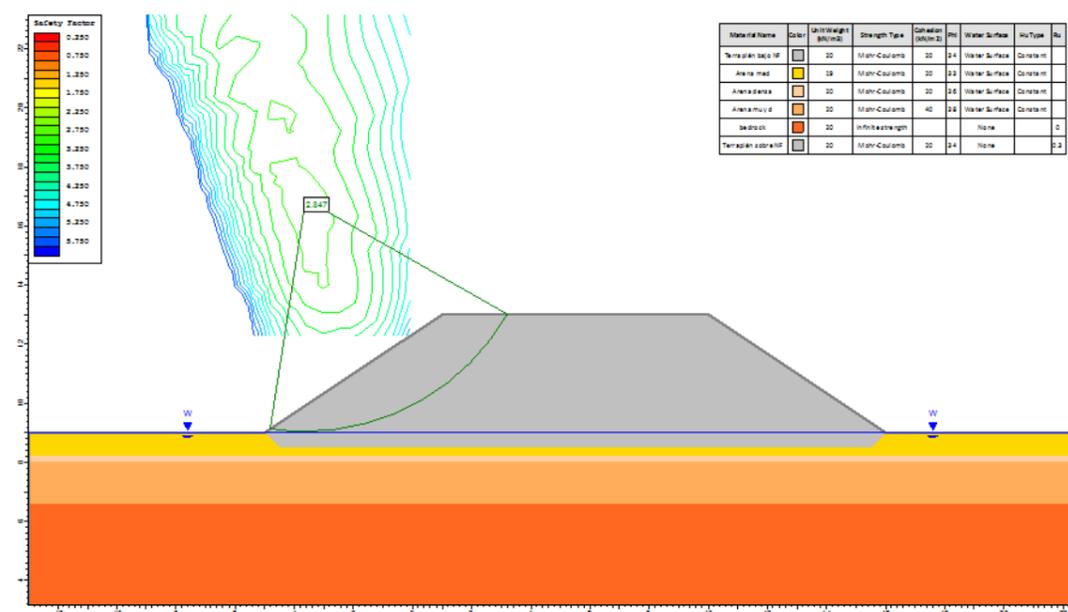
A continuación se adjunta la salida gráfica del programa SLIDE, donde se muestra el factor de seguridad obtenido.

El factor de seguridad obtenido es de 2,8, ampliamente satisfactorio

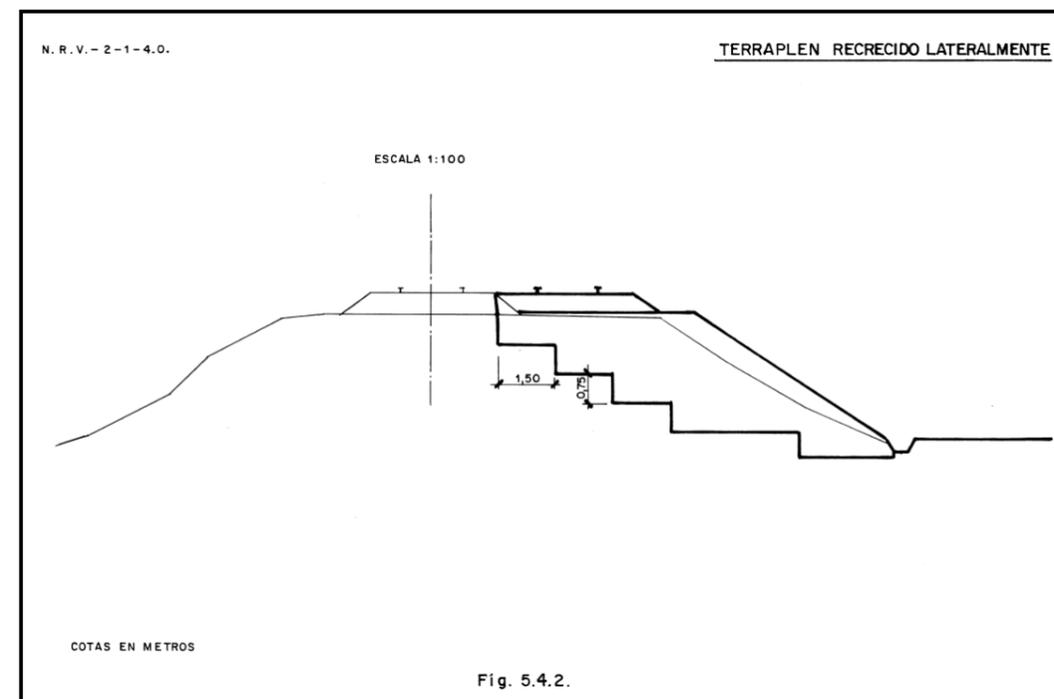
Además de las recomendaciones dadas para los rellenos de nueva construcción, en este caso se tiene que llevar a cabo un escalonamiento entre el relleno existentes y el nuevo, para conseguir una superficie adecuada de cosido con el terreno de la nueva plataforma; este cosido también tiene que realizarse cuando el terreno natural tiene una pendiente superior al 10% en sentido transversal al relleno (véase imagen adjunta).

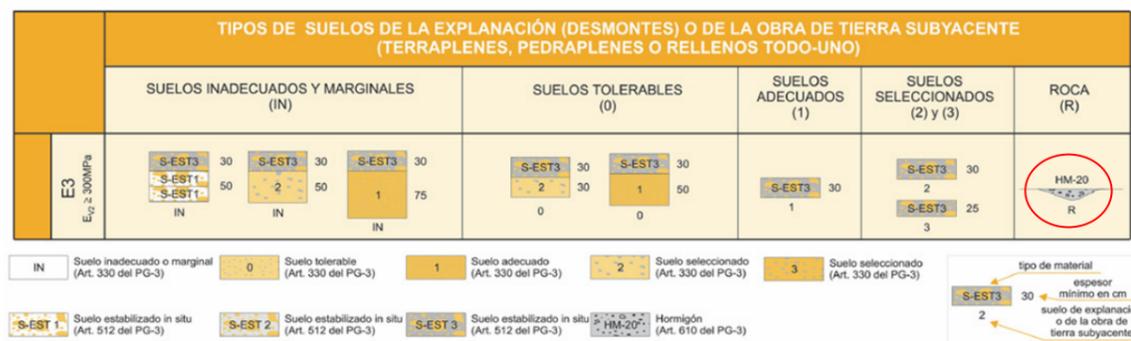
FIGURA 1. FORMACIÓN DE LA EXPLANADA

a) Que el fondo de desmonte sea roca, en cuyo caso solamente bastará una regularización con hormigón.

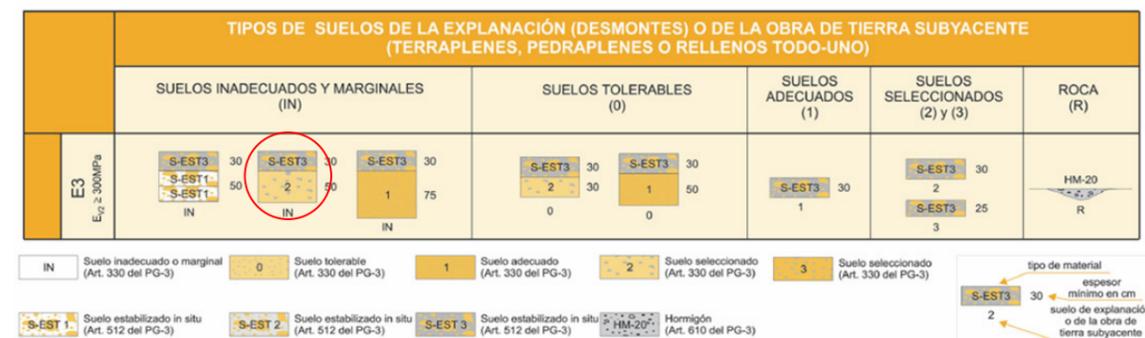
FIGURA 1. FORMACIÓN DE LA EXPLANADA

c) No es probable que el fondo del desmonte sea suelo inadecuado, puesto que se han saneado los materiales del grupo (R<sub>X3</sub>) y, puntualmente, los del grupo (R<sub>X2</sub>), no obstante, en el caso hipotético se recomienda la siguiente configuración:

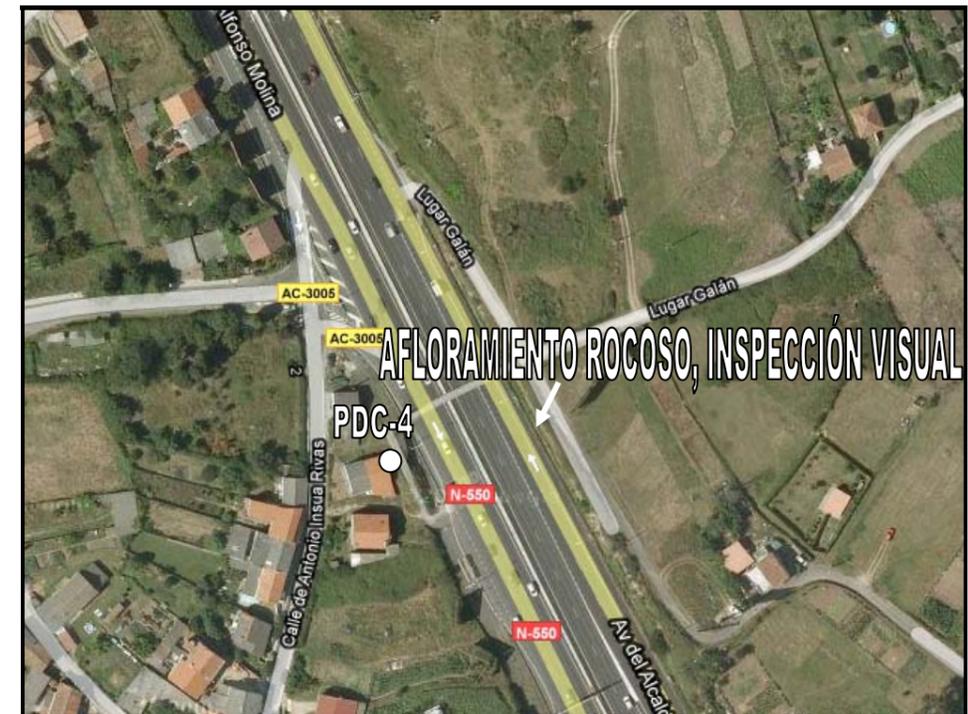
Se prevé la demolición de la actual pasarela peatonal y la construcción de una nueva pasarela de acceso al campus de Elviña-Zapateira. Se procedió a la realización de un ensayo de penetración PDC-4 en uno de los márgenes. En el margen contrario aparece un afloramiento rocoso, por lo que se optó por una descripción visual del mismo.

A continuación se muestra una imagen aérea con la localización aproximada de los ensayos de campo realizados:

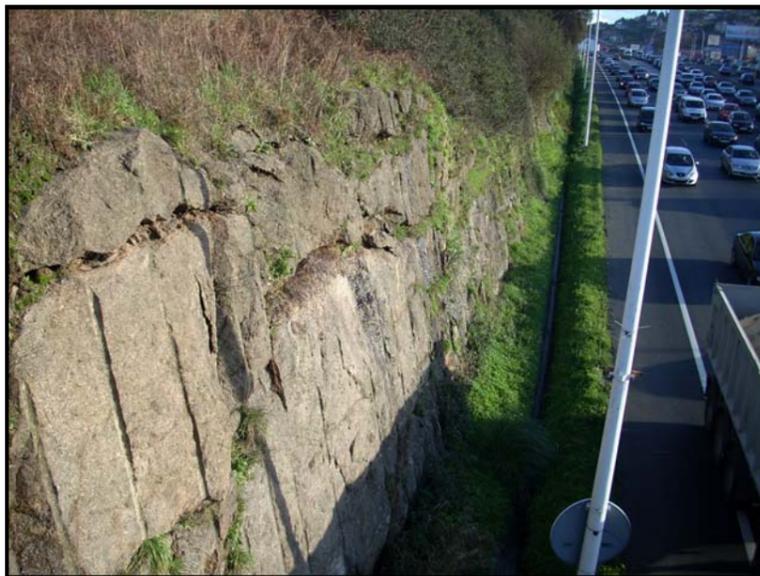
Así mismo se procedió a la realización de una inspección visual del macizo rocoso que aflora en el margen contrario a la zona en la que se realizó el penetro. A continuación se muestran dos fotografías del afloramiento rocoso:

En el afloramiento se puede observar un granito de grano grueso y coloración rosácea alterado en grado III y grado II.

El tamaño de los bloques que forman el macizo rocoso condiciona de forma definitiva su comportamiento y propiedades resistentes y deformacionales. La dimensión y la forma de los bloques están definidas por el número de familias de discontinuidades, su orientación, su espaciado y su continuidad. El macizo rocoso estudiado, presenta una serie de diaclasas ortogonales, que favorecen la meteorización a favor de los planos de debilidad, produciendo la formación de bolos graníticos.

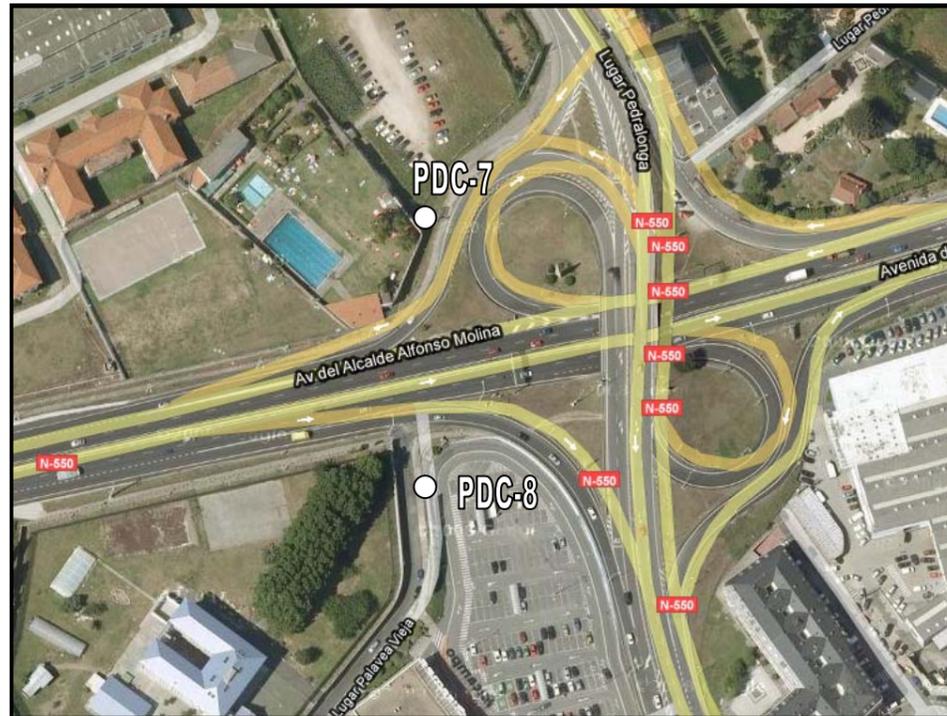
Se prevé la construcción de una pasarela peatonal entre los núcleos de Pedralonga y Palavea. Se procedió a la realización de dos ensayos de penetración Pdc-7 y Pdc-8. Debido al desconocimiento de la localización exacta de las canalizaciones de la zona, se realizaron los ensayos en puntos donde se consideró poco probable la aparición de las mismas.

A continuación se muestra una imagen aérea con la localización aproximada de los ensayos de campo realizados:
