# **ANEJO Nº 7. ESTUDIO GEOTÉCNICO DEL CORREDOR. PROPUESTA DE CAMPAÑA GEOTÉCNICA**

## 7. ANEJO Nº 7. ESTUDIO GEOTÉCNICO DEL CORREDOR

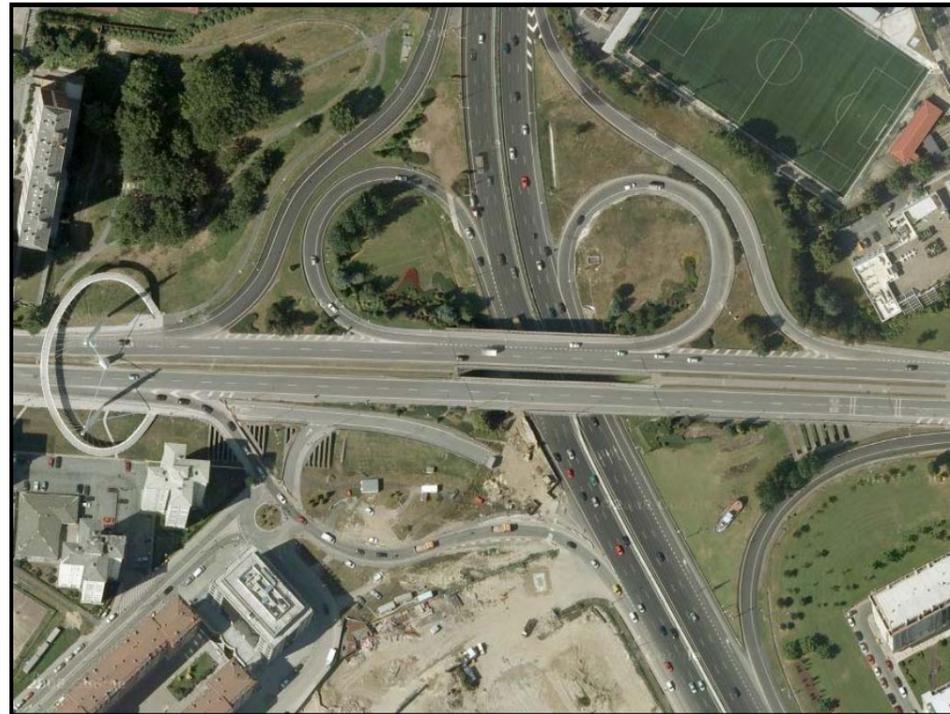
Se prevé la construcción de un paso sobre el oleoducto de Repsol. Los condicionantes de esta obra (localización de la estructura, elevado tráfico y abundancia de servicios que discurren por la zona de estudio) hacen que no se pudiera realizar ninguna prospección de campo.

A continuación se muestra una imagen aérea con la localización de la zona de estudio:

En base a los conocimientos geotécnicos de la zona y al criterio técnico, se prevé la realización de una cimentación profunda mediante pilotes. Dichos pilotes deberán empotrarse al menos 3 diámetros en sustrato rocoso alterado en grado III.
