ANEJO Nº 3. - GEOLOGIA, GEOTECNIA Y PROCEDENCIA DE MATERIALES

INFORME GEOTÉCNICO
INFORME: I-63/17, C-5607/17

**MEJORA DE LA INTERSECCIÓN DE LA
CARRETERA N-432 CON CARRETERA DE
CASAS DE REINA PK 12+300**

Badajoz, 28 de agosto de 2017

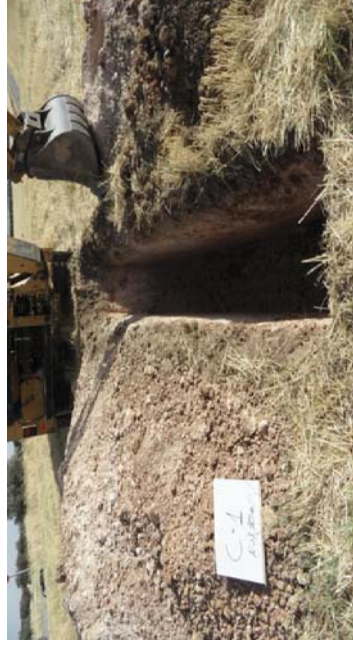
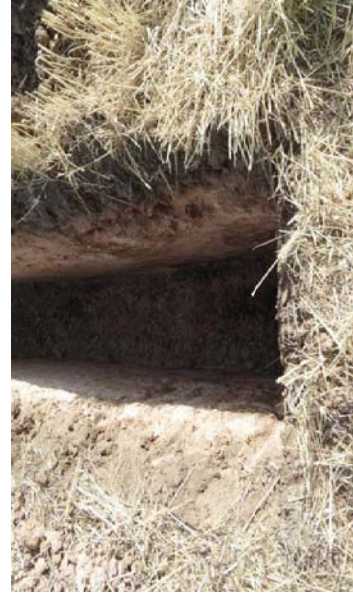
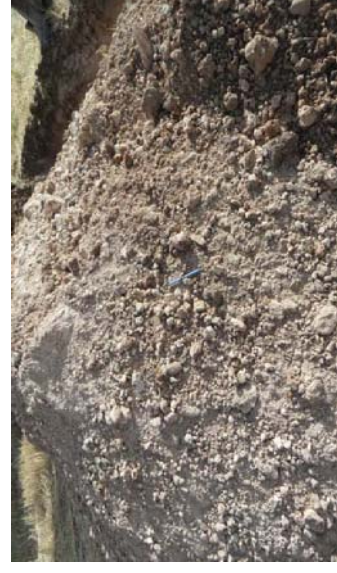
Profundidad (m)	Columna	DESCRIPCIÓN	Grado de meteorización	Estabilidad de los taludes	Excavabilidad	Nivel freático	Muestra		% Humedad	Densidad Seca	Granulometría					WL	IP	Hinchariento Lambe	Clasificación PG3	Clasificación USCS	Materia Orgánica	Sales Solubles	Proctor Modif					
							0,7 m M-1				% T100	% T75	% T2	% T0,40	% T0,08								Dens Max (g/cm3)	% H Optim	ICBR 100%	ICBR 95%	% Abs	% Hinch
		0-0,25 m Tierra vegetal, arena limosa pardosa.	IV	1	1	NO					100	90	81	71	62	38	15		T	CL	0.21	0.16	1.75	17.4	6	4	5.6	1.65
		0,25-1,3 m Arcilla limosa color blanquecina con costras calcareas meteorizados de tonalidades rojizas, pueden llegar a romperse con la mano	IV	1	1	NO																						
		1,3 m. Fin excavación.	IV	1	1

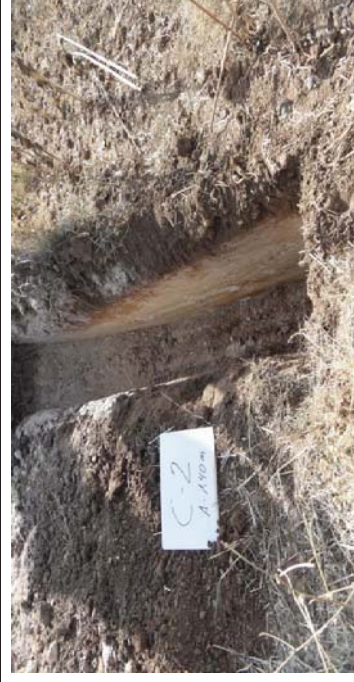
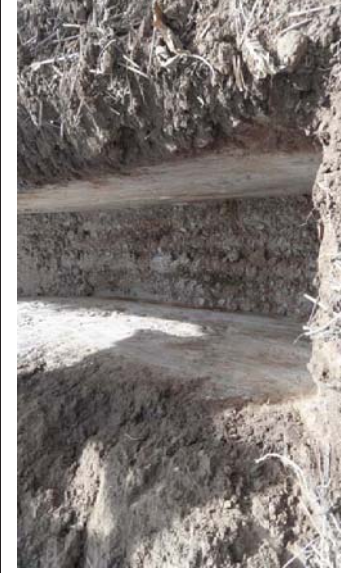
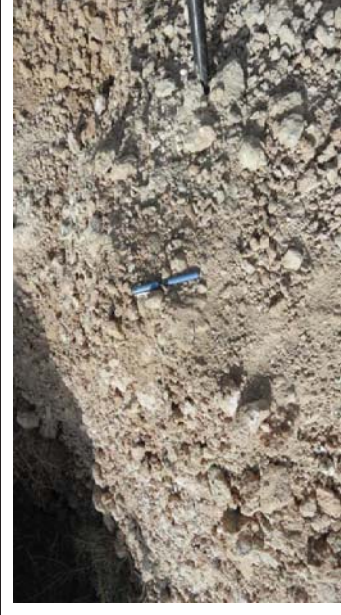
Profundidad (m)	Columna	DESCRIPCIÓN	Grado de meteorización	Estabilidad de los taludes	Excavabilidad	Nivel freático	Muestra		% Humedad	Densidad Seca	Granulometría					WL	IP	Hinchariento Lambe	Clasificación PG3	Clasificación USCS	Materia Orgánica	Sales Solubles	Proctor Modif					
							0,8 m M-2				% T100	% T75	% T2	% T0,40	% T0,08								Dens Max (g/cm3)	% H Optim	ICBR 100%	ICBR 95%	% Abs	% Hinch
		0-0,35 m Tierra vegetal, arena limosa pardosa.	IV	1	1	NO					100	94	87	71	54	33.9	13		T	CL	0.18	0.11	1.77	16.5	11	4	4.3	1.36
		0,35-1,4 m Arcilla limosa color blanquecina con costras calcareas meteorizados de tonalidades rojizas de dimensión decimétrica	IV	1	1																							
		1,4 m. Fin excavación.	IV	1	1

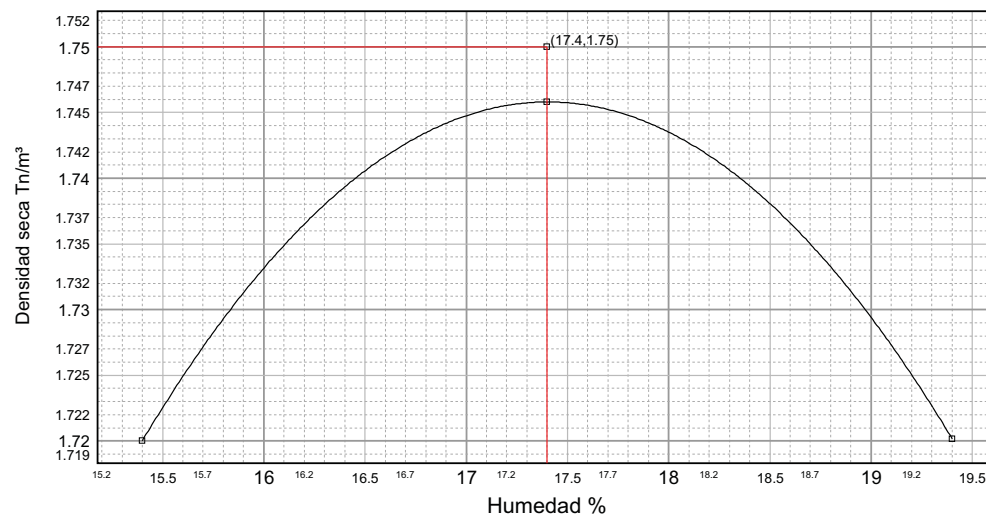
PROCTOR MODIFICADO (UNE 103501)

Densidad máxima	gr/cm ³	1,75
Humedad óptima	%	17,4

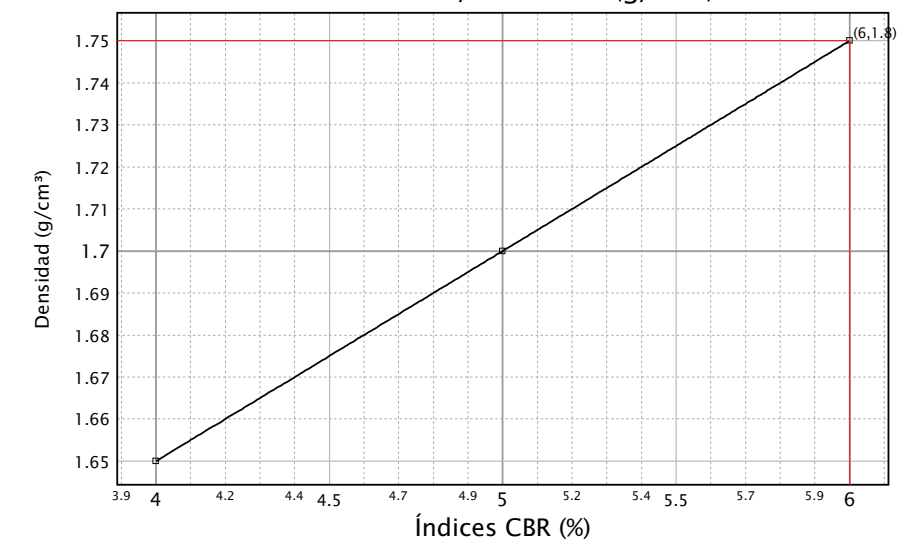
Gráfica Índice CBR/Densidad (g/cm³)

Material retenido tamiz 20 mm.: 0,00 % Sobrecarga utilizada: 4,5 kg. Se ha efectuado sustitución de material: No

Compactación	Densidad	Índice CBR
95 %	1,663 g/cm ³	4
98 %	1,715 g/cm ³	5
100 %	1,750 g/cm ³	6

Para todos los materiales analizados de las muestras recogidas de los ensayos de campo realizados, los C.B.R al 100% del Proctor Modificado son superiores a 6

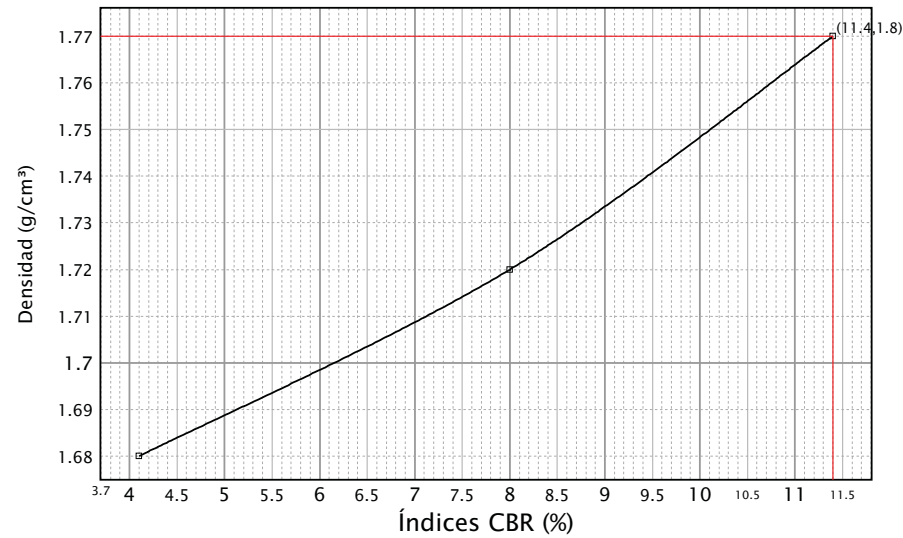
C.B.R. EN LABORATORIO (UNE 103502)
Gráfica Índice CBR/Densidad (g/cm³)

Localidad: REINA
Procedencia: CATA 2 DE 0,70 A 0,90
Descripción: Arcillas con arenas calizas blanquecinas, trazas rojizas

Material retenido tamiz 20 mm.: 0,00 %	Sobrecarga utilizada: 4,5 kg.	Se ha efectuado sustitución de material: No
--	-------------------------------	---

Compactación	Densidad	Índice CBR
95 %	1,681 g/cm ³	4
98 %	1,735 g/cm ³	9
100 %	1,770 g/cm ³	11
