# **ANEJO Nº 6. GEOTECNIA DEL CORREDOR**

## 6. ESTUDIO GEOTÉCNICO DEL CORREDOR

El presente documento constituye el Anejo Nº 6 Estudio Geotécnico del Corredor del “Proyecto de Trazado. Autovía A-49, del V Centenario. Vía de Servicio. Acceso al Centro Hospitalario de Alto Rendimiento de la Costa Occidental de Huelva”.

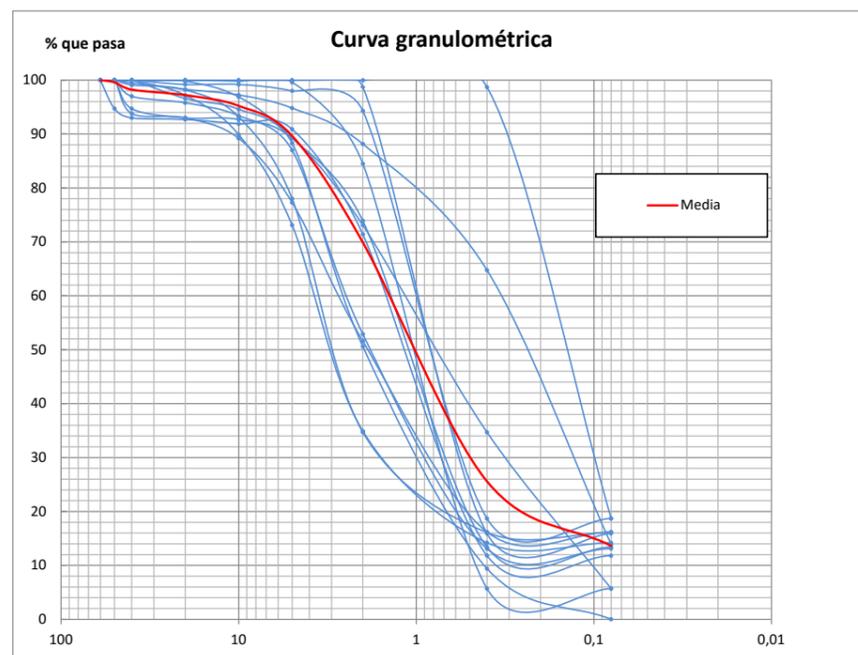
Se han analizado nueve muestras granulométricas en las que se ha obtenido un contenido medio en gravas del 5,19%, en arenas el 80,91% y en finos el 13,90 %, tal y como se muestra en el gráfico adjunto.

Según su distribución granulométrica media, se trata de arenas finas, con algo de finos e indicios de gravas.

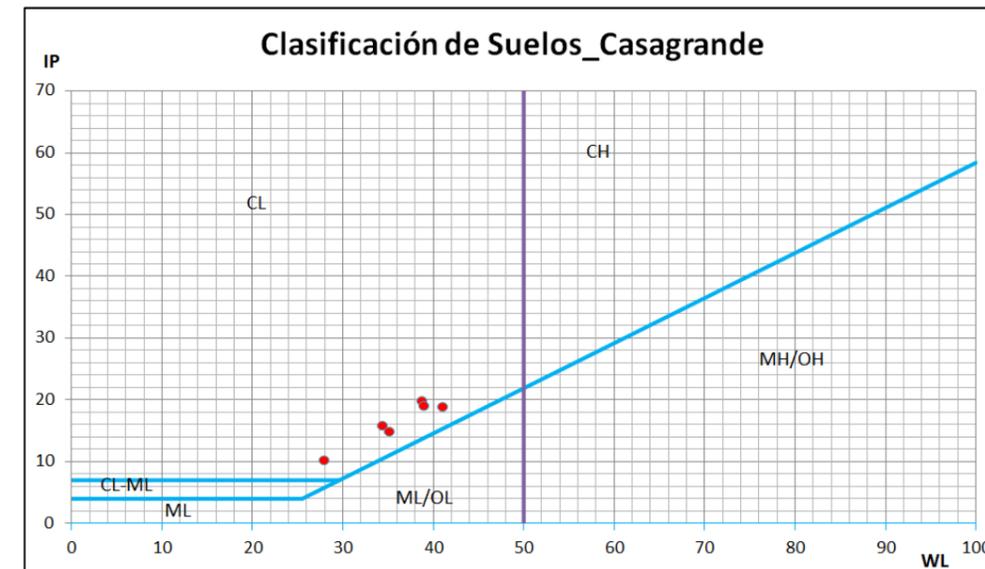
La fracción fina tiene un límite líquido medio del 35.98% y un índice de plasticidad medio del 16.38%. A continuación se muestran los valores obtenidos en la carta de Casagrande.

Como puede observarse, la fracción fina corresponde a arcillas de baja plasticidad.

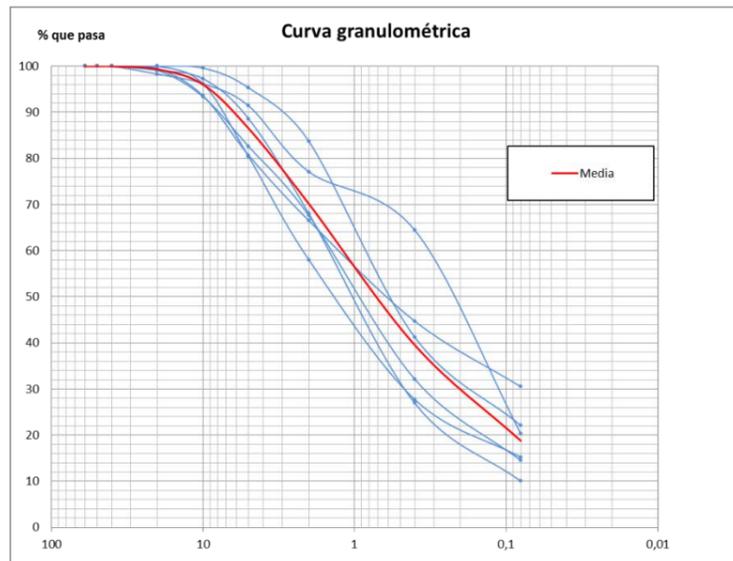
Se han analizado seis muestras granulométricas en las que se ha obtenido un contenido medio en gravas del 13.50%, en arenas el 67,73% y en finos el 18.77 %, tal y como se muestra en el gráfico adjunto.

Según su distribución granulométrica media, se trata de arenas de grano medio, con algo de finos y algunas gravas.

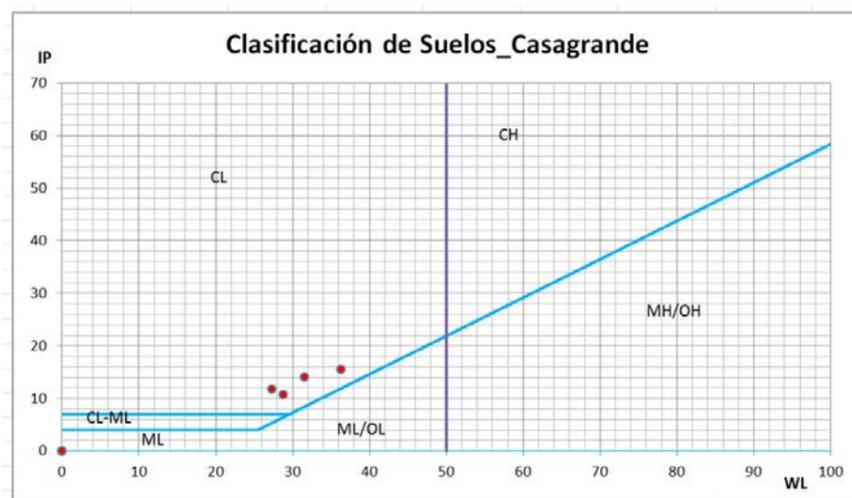
La fracción fina tiene un límite líquido medio del 30,98% y un índice de plasticidad medio del 13,08%. A continuación se muestran los valores obtenidos en la carta de Casagrande.

Como puede observarse, la fracción fina corresponde a arcillas de baja plasticidad.

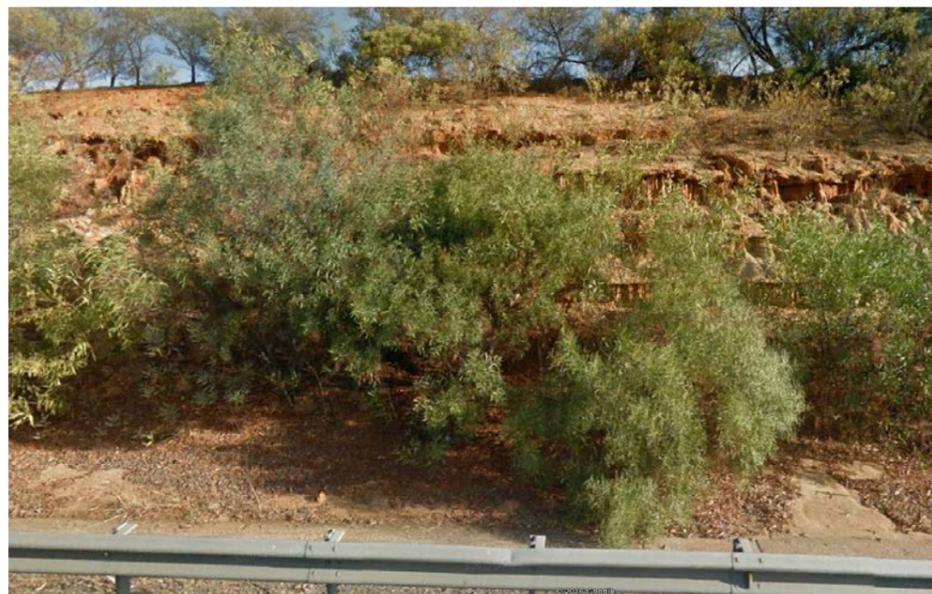
Figura 1.- Desmonte en la A-49, en la zona final del proyecto

Los desmontes existentes afectan a las unidades cuaternarias de glaciación y a las arenas plio-cuaternarias en el resto del talud, tal y como se muestra a continuación.

Los taludes se han excavado con una pendiente 3H:2V y no presentan signos de inestabilidad, sin embargo, sí muestran importantes procesos de erosión, principalmente en el tramo de arenas pliocenas, con abundantes cárcavas y acumulación importante de derrubios en la base del desmonte. El comportamiento más competente del glaciación frente a la erosión es debido a la cementación ferruginosa que presentan.

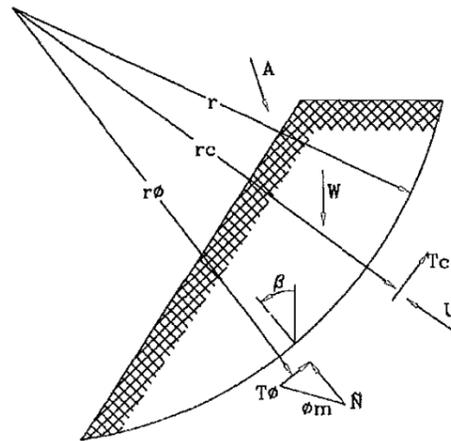
Como se observa en la figura adjunta, las fuerzas que actúan sobre una masa deslizante son: su peso, (W), la resultante de las fuerzas exteriores que gravitan sobre ella,(A), la resultante de las tensiones tangenciales a lo largo de la línea de rotura, (T), y la resultante de las presiones intersticiales sobre dicha línea, (U).

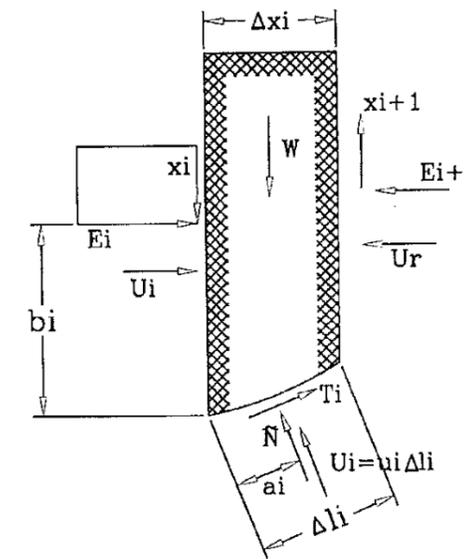
Sistema de fuerzas actuantes en una rebanada

En el método de las fajas la masa deslizante se divide en un determinado número de rebanadas verticales y se considera el equilibrio de cada una de ellas. La Figura siguiente muestra una faja con el sistema de fuerzas actuantes.

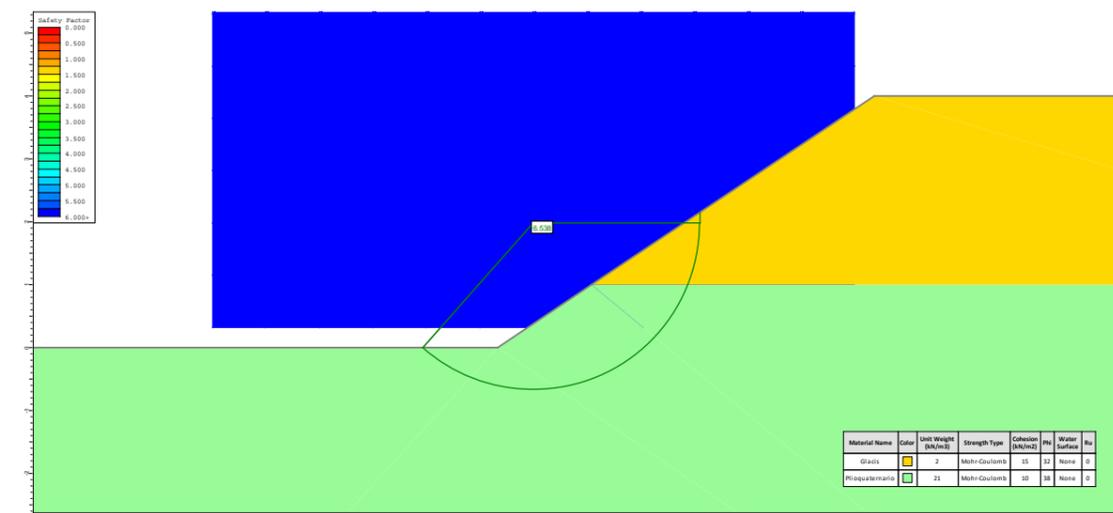
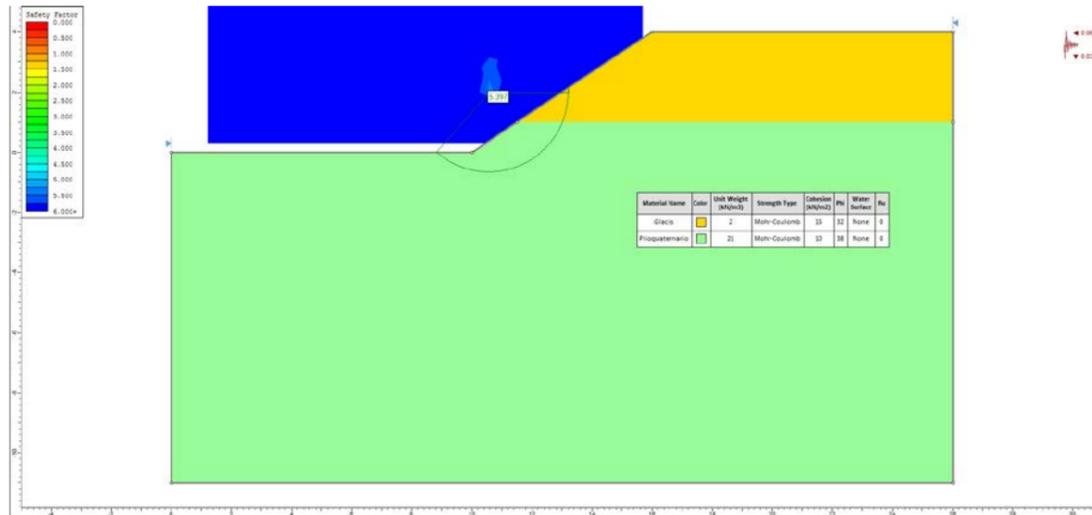
A continuación se muestran el gráfico del programa SLIDE, donde se muestran los factores de seguridad obtenidos.

Los coeficientes de seguridad obtenidos, 6,5 y 5,39, sin y con sismo, respectivamente, son ampliamente satisfactorios

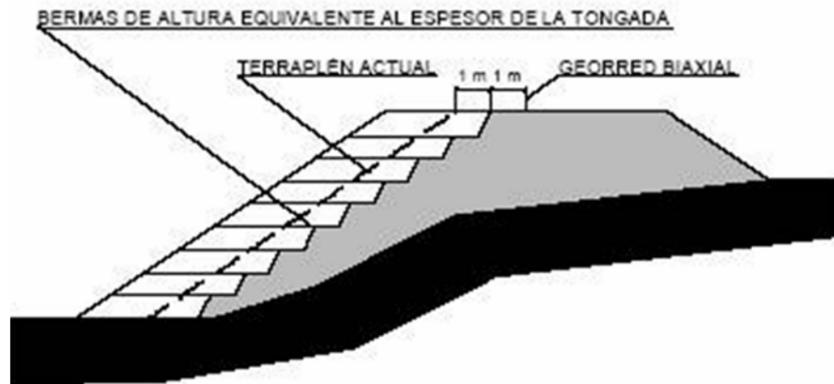
- Entre los PP.KK. 0+670 a 0+790 se procederá al escalonado de los taludes de los rellenos existentes (balsa y autovía) por bancadas de unos 3 m de longitud, tal y como se muestra en la Figura inferior. Los escalones deberían excavarse con inclinaciones entre 1H:1V y 3H:2V y de altura equivalente al espesor de las tongadas, pero de tal magnitud que no pongan en peligro la estabilidad de los rellenos existentes, recomendándose un altura máxima de 0,60 m (dos tongadas aproximadamente). Entre los escalones se colocará un geomalla con carácter de filtro y refuerzo.
- Entre los PP.KK. 1+060 a 1+180, donde la pendiente del terreno es superior al 10%, las medidas a tomar son similares al caso anterior, sin embargo, la altura de las bancadas pueden ser del orden de 1,0 m de altura y no es preciso la colocación de una geomalla en la base de las mismas.

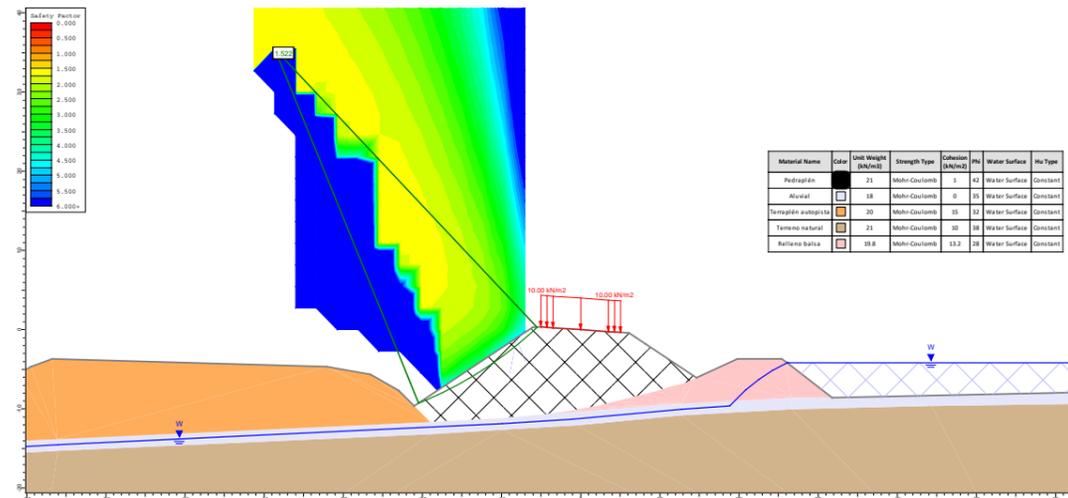
Cálculo sin sismo

El factor de seguridad sin sismo es de 1,52 y con sismo de 1,33, siendo, por tanto estable en ambas situaciones.

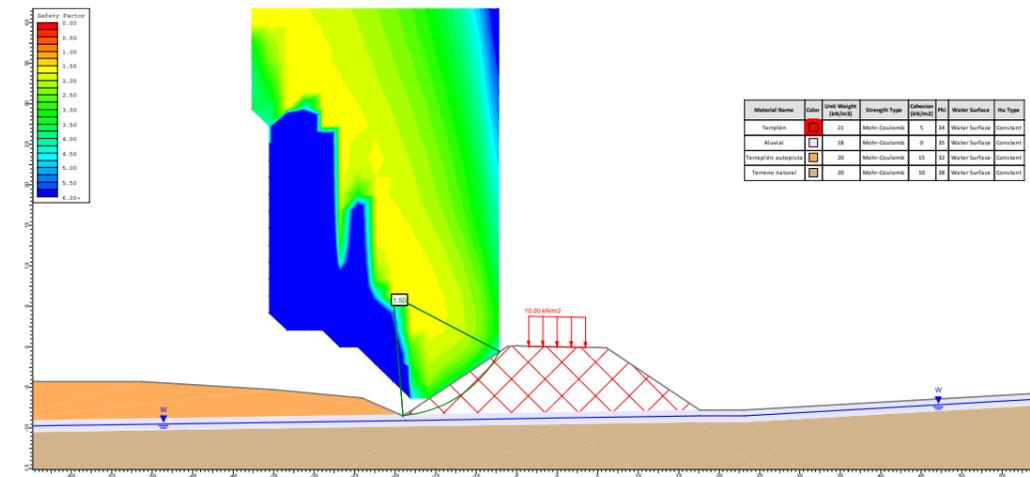
Cálculo sin sismo

El talud es estable para una pendiente 3H:2V, con factor de seguridad de 1,5 en condiciones estáticas y 1,31 en condiciones dinámicas.

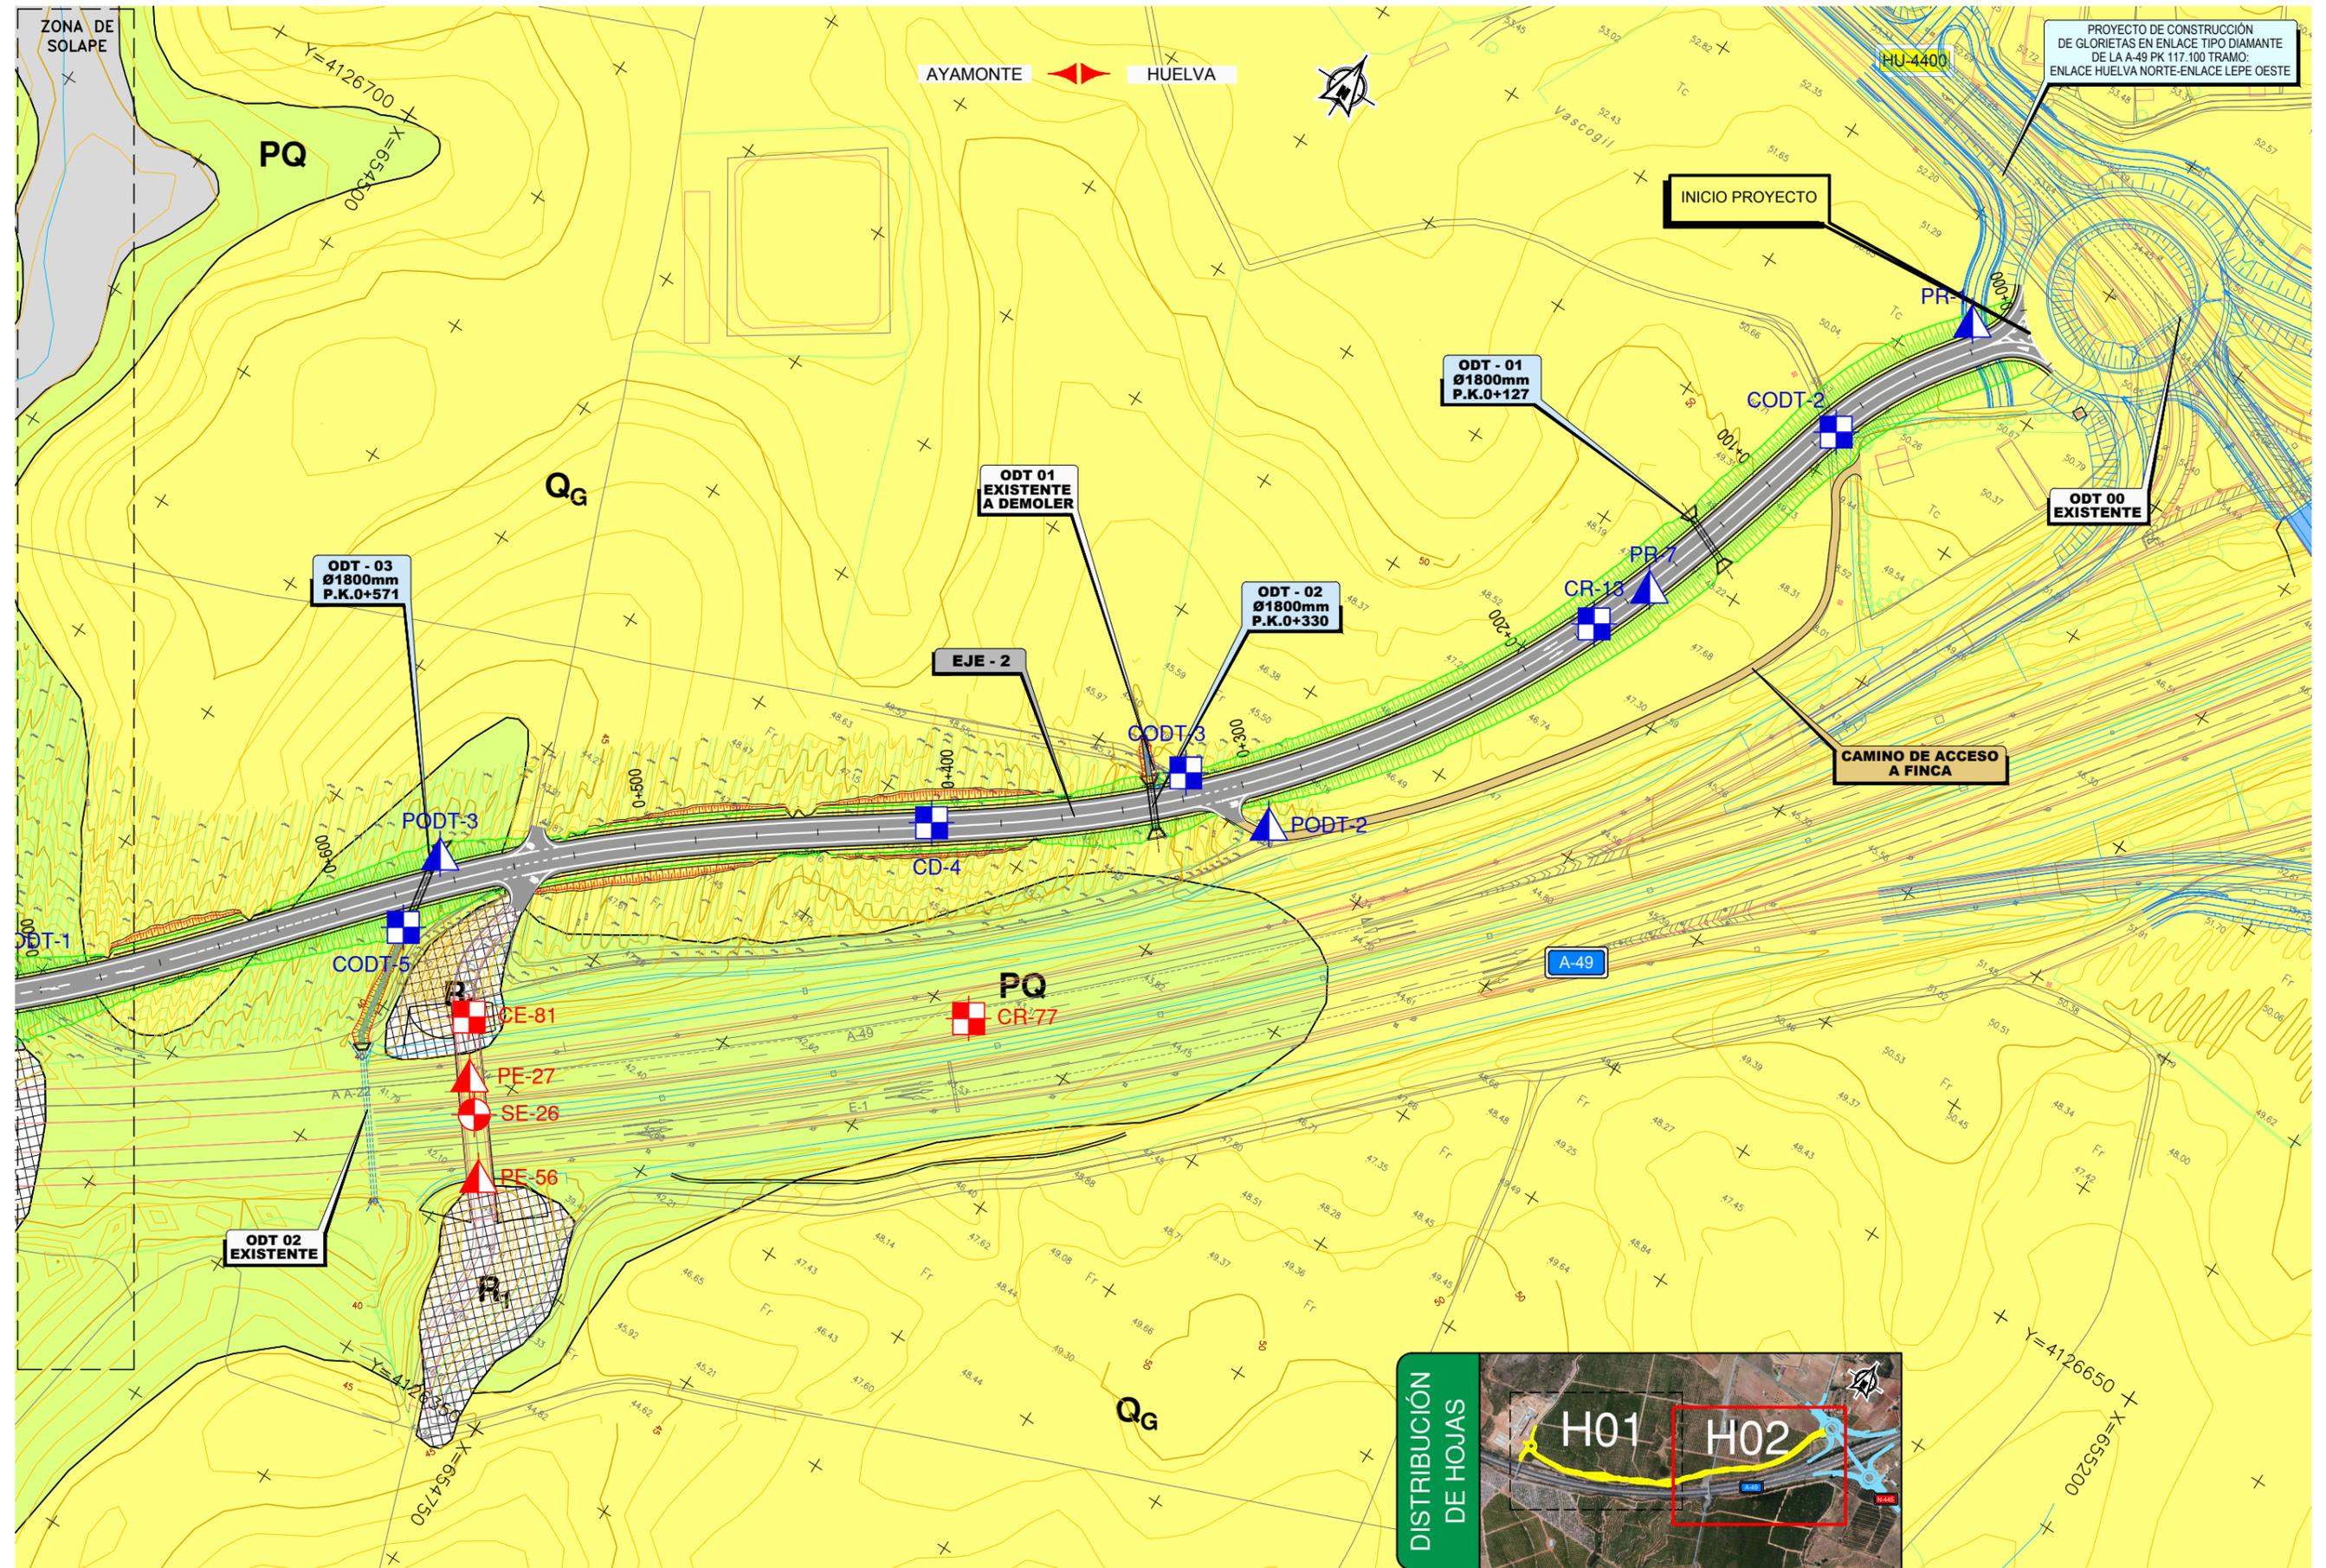
## **APÉNDICE 2. PERFIL GEOLÓGICO A ESCALA EH: 1/1.000 Y EV: 1/200**

PROYECTO DE CONSTRUCCIÓN DE GLORIETAS EN ENLACE TIPO DIAMANTE DE LA A-49 PK 117.100 TRAMO: ENLACE HUELVA NORTE-ENLACE LEPE OESTE

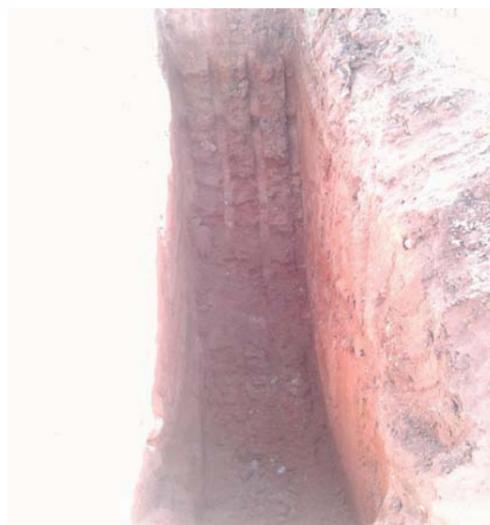
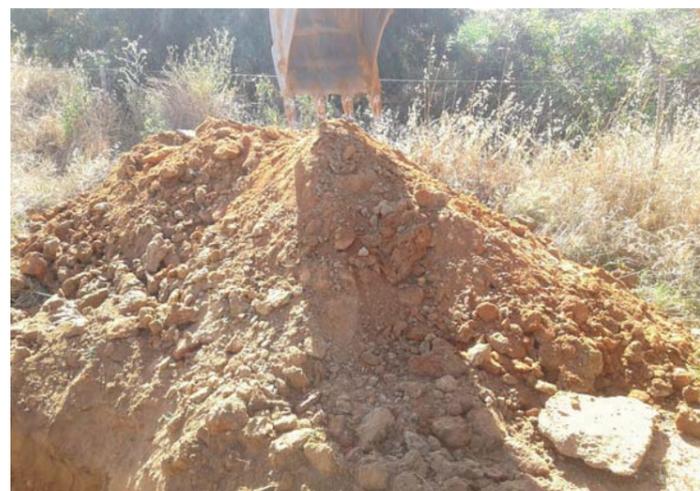
FOTOGRAFÍA DEL CORTE:

PROFUNDIDAD (m)	NIVEL FREÁTICO	DESCRIPCIÓN DEL TERRENO	COLUMNA ESTRATIGRÁFICA	ESPESOR	TIPO DE MUESTRA	PROFUNDIDAD INICIAL (m)	PROFUNDIDAD FINAL (m)
		Suelo vegetal.		0,30			
1		Gravas de tamaño centimétrico, heterométricas, subredondeadas a redondeadas y de naturaleza silícea en matriz arenosa con niveles conglomeráticas cementados.		1,30			
2		Fin de la calicata					
3							
4
