# ***CIAF***

### **INFORME FINAL (IF) 108/2022**

Incidente operacional ocurrido el día 5/11/2022  
en la Estación de Torelló (Barcelona).

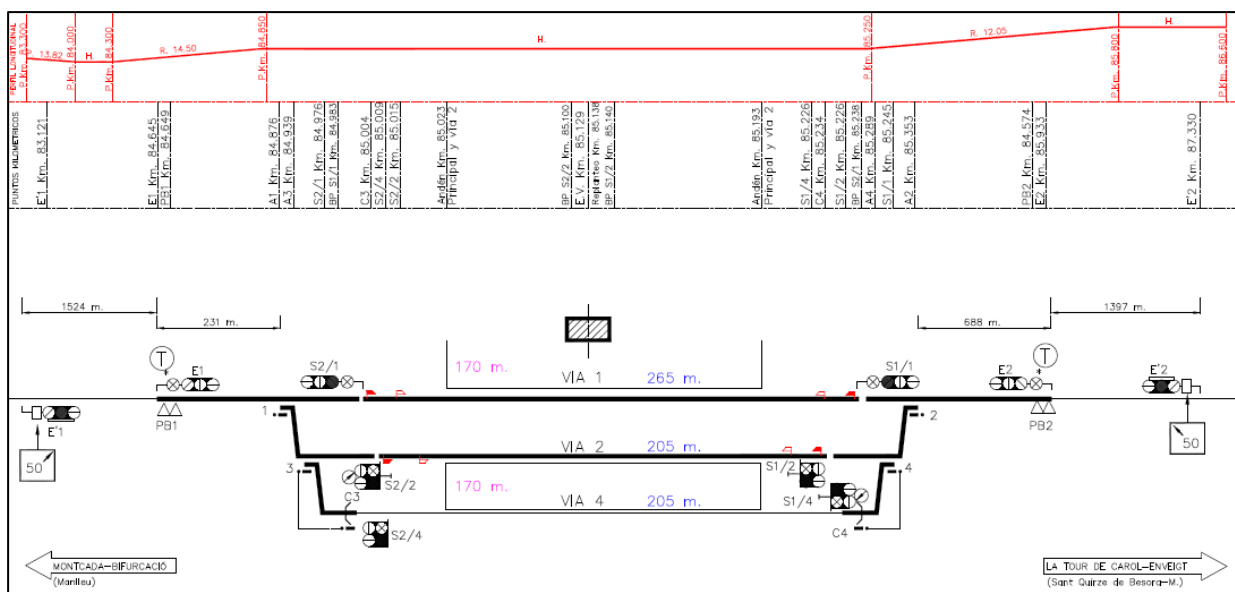
Figura 5: Esquema de vías de la estación de Torelló.

En cuanto a las señales, la señal E1 de entrada a Torelló por el lado Manlleu se encuentra en el PK 84+645. A la altura de esta señal y desplazados aproximadamente 0,5 m, se sitúan los contadores de ejes que forman parte del cantón de bloqueo entre Torelló y Manlleu, así como el lazo de cortocircuito del circuito de vía de audiofrecuencia (CVA1) que comprende el tramo entre dicha señal y las correspondientes señales de salida de las vías 1, 2 y 4. Dentro de este CVA1 se incluyen los cambios 1 y 3 que dan acceso a Vía 1 y 2, respectivamente. La declividad de la línea en el entorno de la señal E1 es de 14,5 milésimas de rampa en sentido de kilométrico ascendente.

Por el lado Sant Quirze, se encuentra la señal de entrada E2 en el PK 85+578. Análogamente, en el entorno de esta señal se sitúan los contadores de ejes que establecen el bloqueo entre Sant Quirze y Torelló, así como el lazo de cortocircuito del circuito de vía de audiofrecuencia (CVA2) que abarca desde dicha señal hasta las vías 1, 2 y 4 de Torelló, incluyendo los desvíos 2 y 4 que permiten el acceso a Vía 1 y 2, respectivamente.
